Asunto: Traslado informe de verificación.
Ref.: Expediente. 1-2011-11047
Proyecto: ALTAVISTA TORRES DE APARTAMENTOS
Dirección: AVENIDA CALLE 32 # 13-52
Quejoso: LEONARDO ROJAS MONCADA (Administrador)

INFORME VERIFICACION DE HECHOS No. 16-1221
22 de noviembre de 2016

ALTAVISTA TORRES DE APARTAMENTOS
Avenida calle 32 No. 13 - 52
Registro Fotográfico: Noviembre 16 de 2016

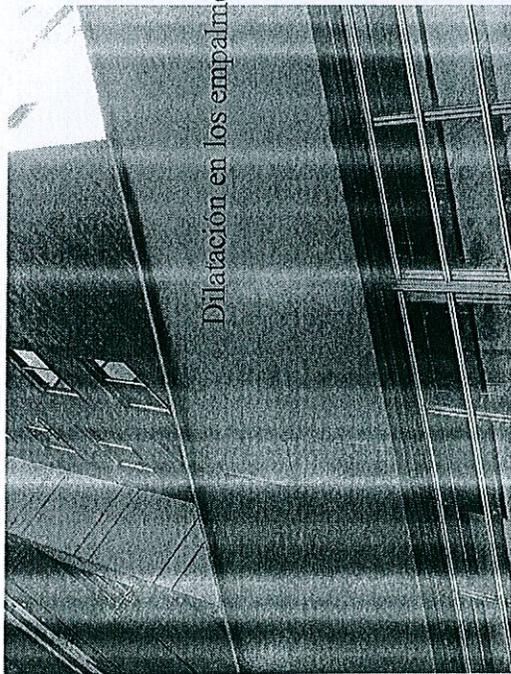
6. FACHADAS. La superficie de la fachada se encuentra constituida por ladrillo prensado y pintura sobre pañete, esta última registra manchas, disgregación del acabado y deterioro prematuro de la pintura en sectores puntuales

Al respecto indica la copropiedad que ha realizado intervenciones sobre el acabado existente, sin embargo las falencias se han vuelto a manifestar.

El hecho persiste.

Dilatación en los empalmes de los elementos de la fachada

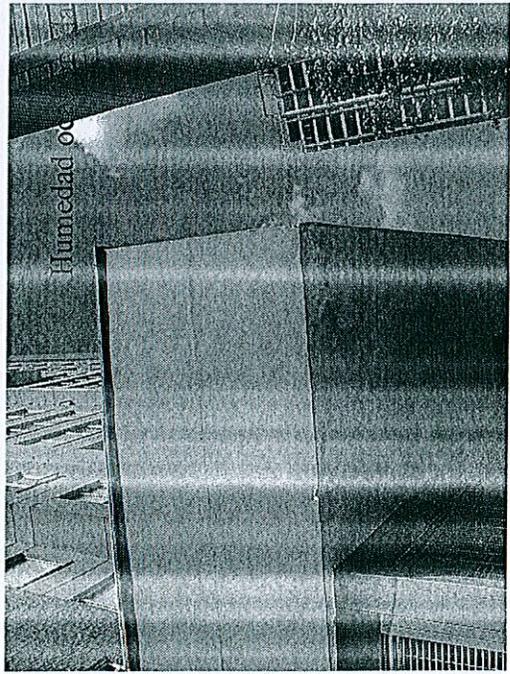
Humedad oculta

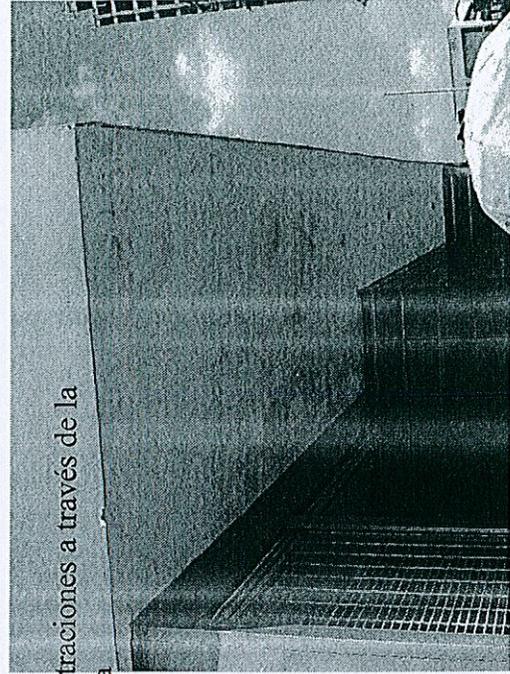
Humedad oculta

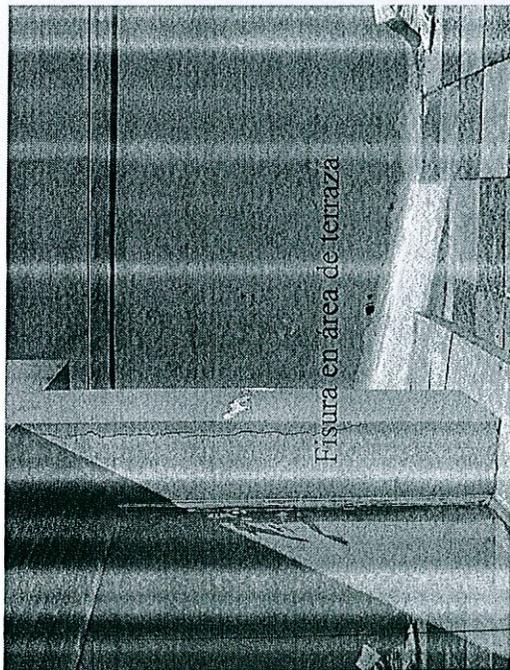
Fisura en área de terraza

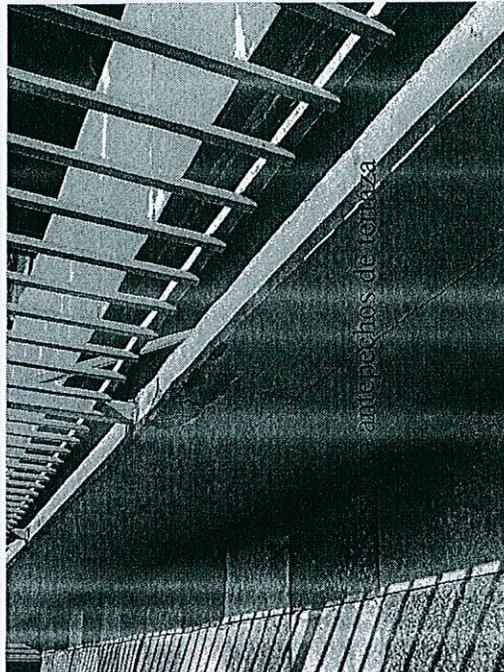
antepechos de terraza

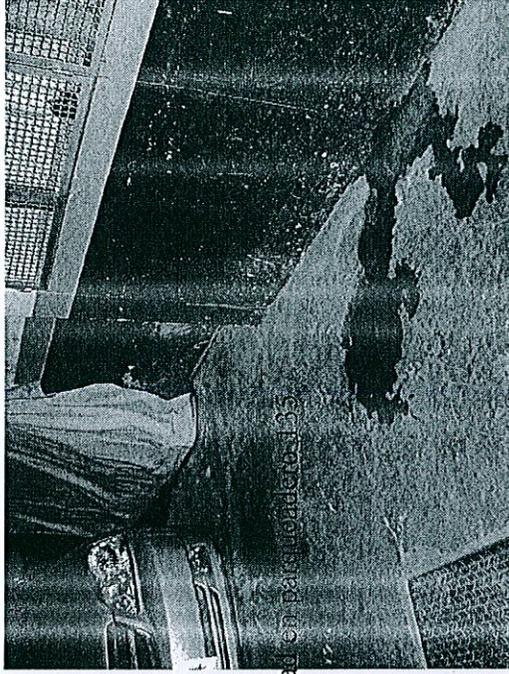
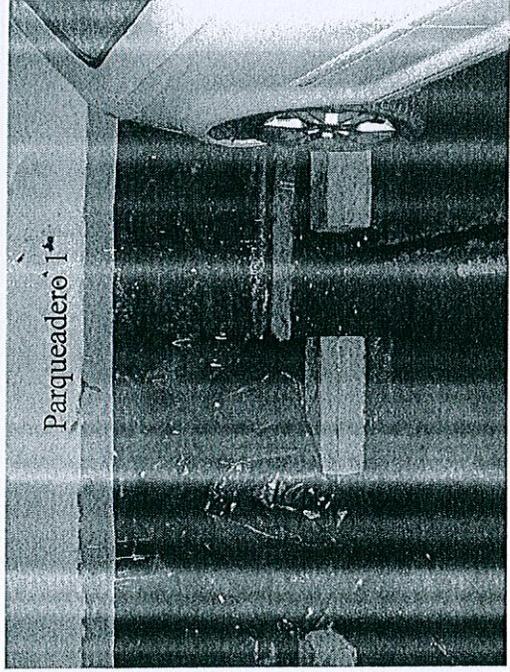
Parqueadero 1*

S-1, en los cupos de parqueo No. 01, 33, 34, 41, 48 y V-20.

De estos persiste la humedad en el parqueo No. 1 y la inadecuada disposición de las aguas lluvias captadas mediante canales y bajantes.

El hecho no ha sido subsanado.

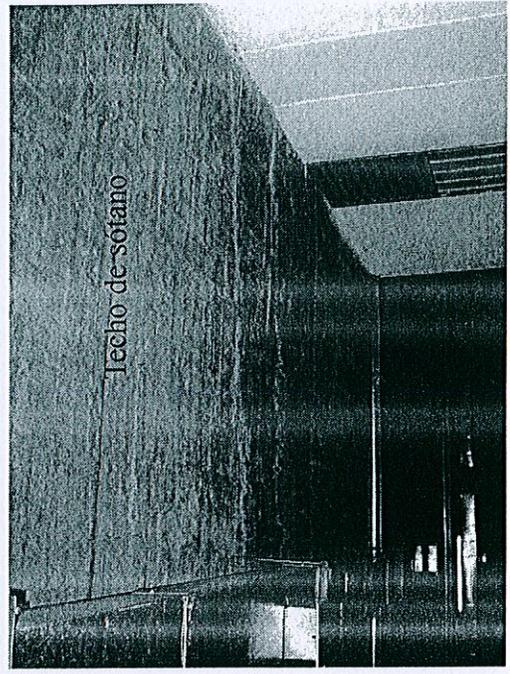
techo de sótano

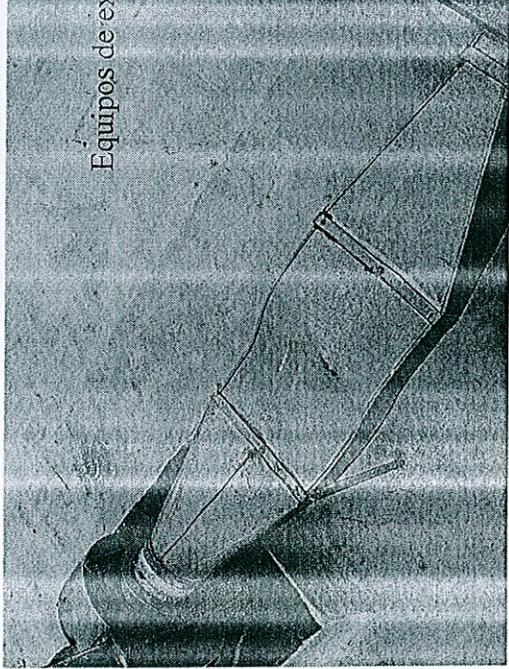
2. EXTRACTORES. Los equipos destinados para la extracción de olores, ubicados en la cubierta de la edificación registran deterioro producto de oxidación en algunos de los elementos que los componen.

Realizada la inspección se establece que los equipos de extracción no han sido objeto de intervención y que el deterioro por efecto de oxidación es manifiesto. El hecho persiste.

Equipos de extracción de olores
