ALCALDÍA MAYOR  
DE BOGOTÁ D.C.  
SECRETARÍA DEL HÁBITAT

Asunto: Comunicado Radicado No.: SDHT 1-2017-80201 de 27 de septiembre de 2017  
Expediente No. SDHT 1-2017-24628 de 7 de abril de 2017  
Proyecto: **CONJUNTO RESIDENCIAL MARBELLA REAL**, Zonas Comunes.

**INFORME VERIFICACIÓN DE HECHOS No. 17-678**  
17 de agosto de 2017

Radicación No.	1-2017-24628 del 07 de abril de 2017
No. de la queja	1-2017-24628-1
Quejoso	Luis Humberto Caicedo Administrador
Proyecto	Marbella Real, <b>120 Unidades</b> Zonas Comunes
Dirección proyecto	Transversal 16A No. 40 – 31 Sur
Localidad	Rafael Uribe
Estrato	3
Radicación documentos	Etapa I: 400020120200-1 del 22 de junio de 2012
Enajenación proyecto	Etapa II: 400020130202-1 del 19 de junio de 2013
Enajenador	C E P Constructores Asociados S.A.
Dirección enajenador	Calle 22B No. 32B – 22
No. de registro	178047 – 90002

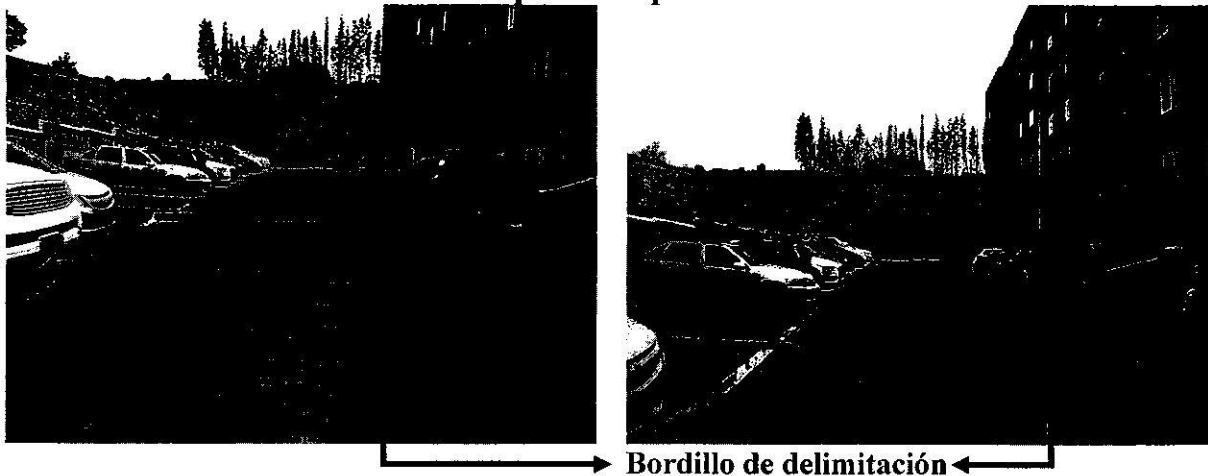
#### Parqueaderos privados

Respecto de este se indica que el cupo 46, no fue construido. A lo que responde el delegado del enajenador que esto responde a que en el proceso constructivo se determinó delimitar el área de cada cupo mediante bordillos a nivel de piso y que como resultado de esto el área de cada parqueadero aumento, lo que en definitiva el parqueadero 46 no se pudo realizar. Pero que a pesar de esto los parqueaderos cumplen con las medidas normativas requeridas

Al particular se debe indicar que los parqueaderos construidos, bajo la modalidad expuesta, suplen lo exigido por la normatividad vigente, puesto que para el proyecto los parqueaderos exigidos son 15 [*1 por cada 8 viviendas*], sin embargo lo construido fueron 45.

De acuerdo a lo anterior, no se establece deficiencia constructiva o desmejoramiento de especificaciones técnicas.
