Asunto: Traslado Informe de Verificación de Hechos No. 18-624  
Ref.: Expediente. 1-2014-37053-4  
Proyecto: Edificio los Sauces  
Dirección: Calle 29 Sur N.35-37/27, zonas privadas.

**INFORME VERIFICACIÓN DE HECHOS No. 18-624**  
28 de septiembre de 2018

Radicación No.	1-2014-37053-4 del 6 de junio de 2014
No. de la queja	1-2014-37053-4
Quejoso	JOSE RAMIRO GARZON GOMEZ
Dirección quejoso	Calle 29 Sur # 35 – 37 Apartamento 401
Proyecto	EDIFICIO LOS SAUCES
Dirección proyecto	Calle 29 Sur # 35 – 37
Localidad	Puente Aranda
Estrato	3
Radicación documentos	enajenación proyecto: No posee
Enajenador	ESTRUCTURAS Y ACABOS AMORTEGUI SAS
Dirección enajenador	Carrera 64 A #5 A -72
No. de registro	No posee

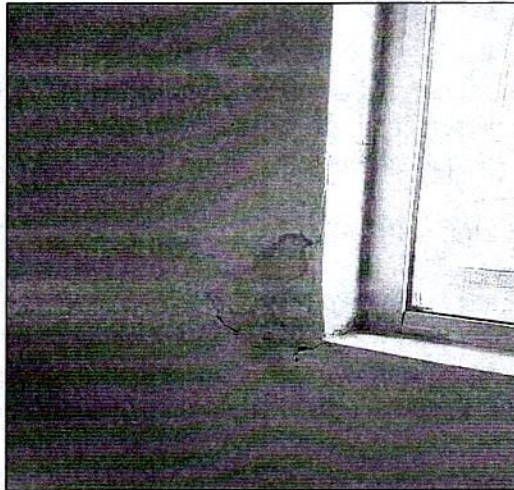
**Imagen N.1**

### 1. FISURA ALCOBA PRINCIPAL:

En la visita se evidencia humedad, una pequeña fisura y levantamiento de estuco en el antepecho de la ventana de la alcoba principal (Imagen N.1). El propietario menciona que el enajenador no ha realizado reparación alguna.  
Por lo anterior, EL HECHO PERSISTE.

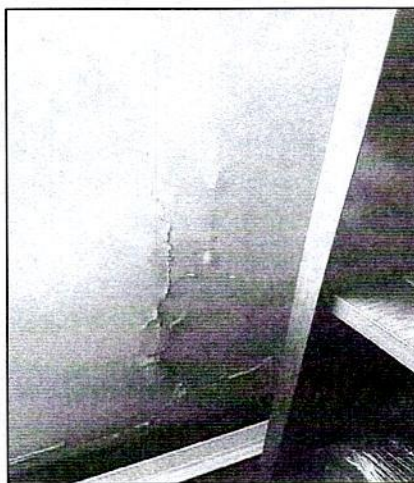
**Imagen N.2**

**2. VENTANA - SALA:**

En la inspección se constata humedad, levantamiento de estuco en el antepecho y pared de la ventana principal de la sala (Imágenes N.2 y N.3). Igualmente, El propietario menciona que el enajenador no ha realizado reparación alguna en el apartamento.

Por lo cual, EL HECHO PERSISTE.
