Referencia: AVISO DE NOTIFICACION
Tipo de Acto Administrativo: AUTO 785 del 21 DE MARZO DE 2019
Expediente No. 1-2018-02962

AUTO No. 785 DEL 21 DE MARZO DE 2019

"Por el cual se apertura una investigación administrativa"

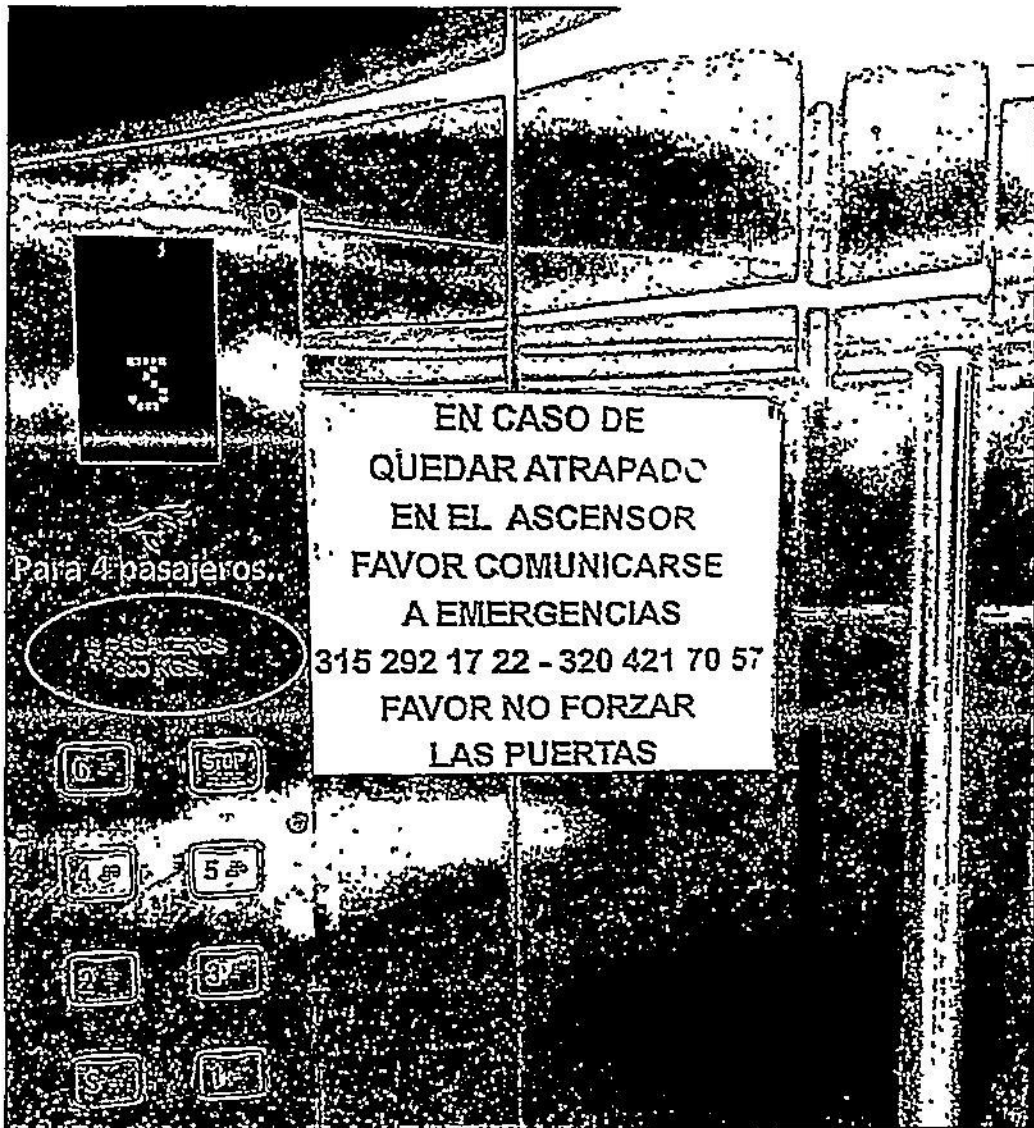
Foto del aviso colocado en la cabina POR INSEGURIDAD

Ascensor para 4 pasajeros... con aviso de teléfonos de emergencia porque se daña cada rato y no funcionan los mecanismos de alarma.

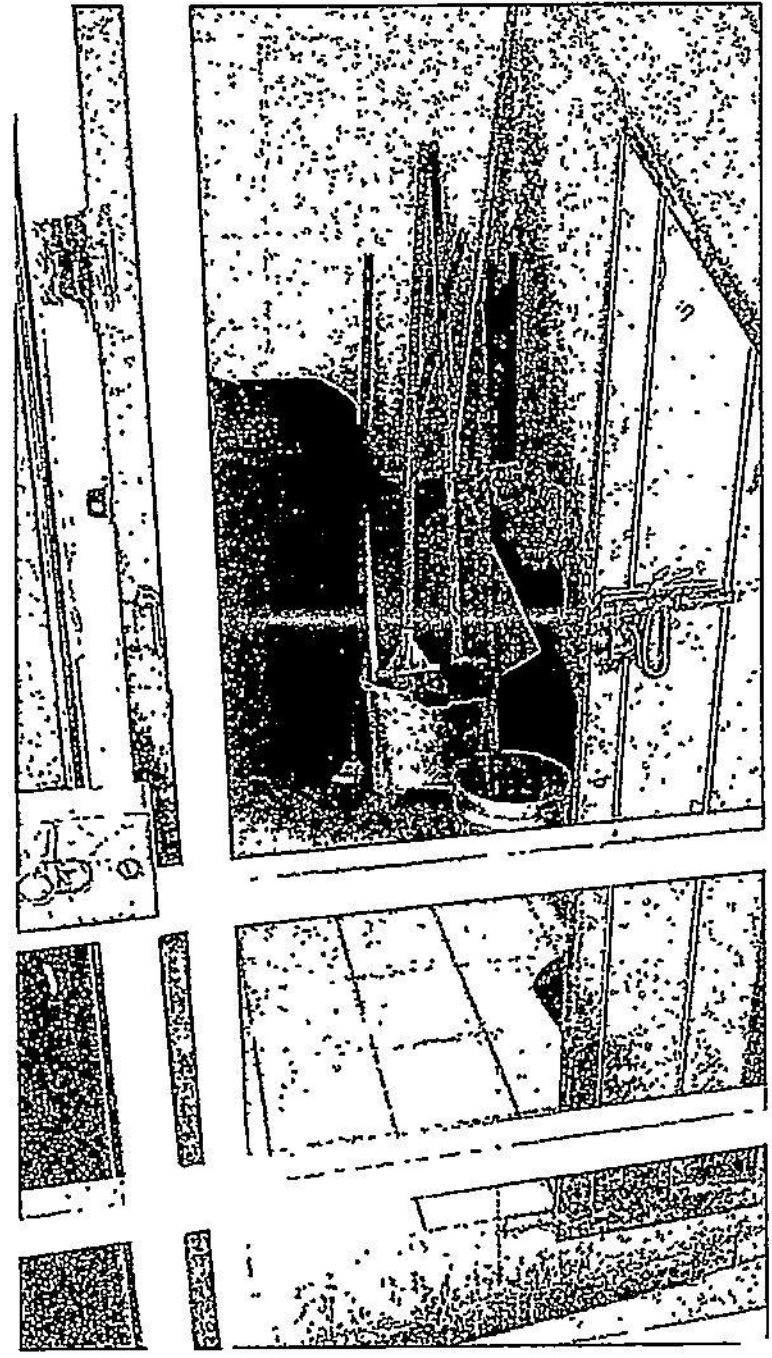
Cuarto de basuras ... entrada tapada con barandael elevacoches

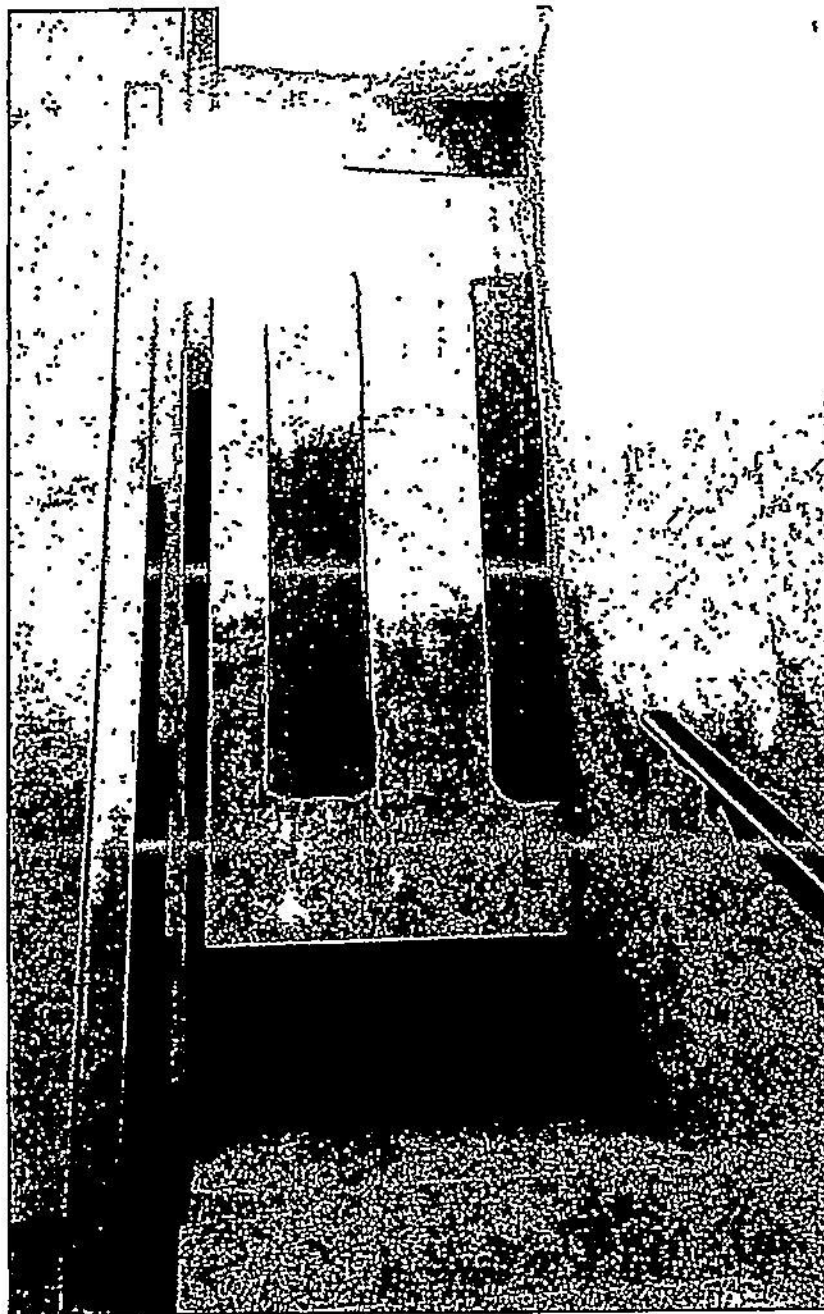
Escaleras comunes acabadas en cemento con pintura de mal gusto para disimular que NO TIENE ENCHAPE

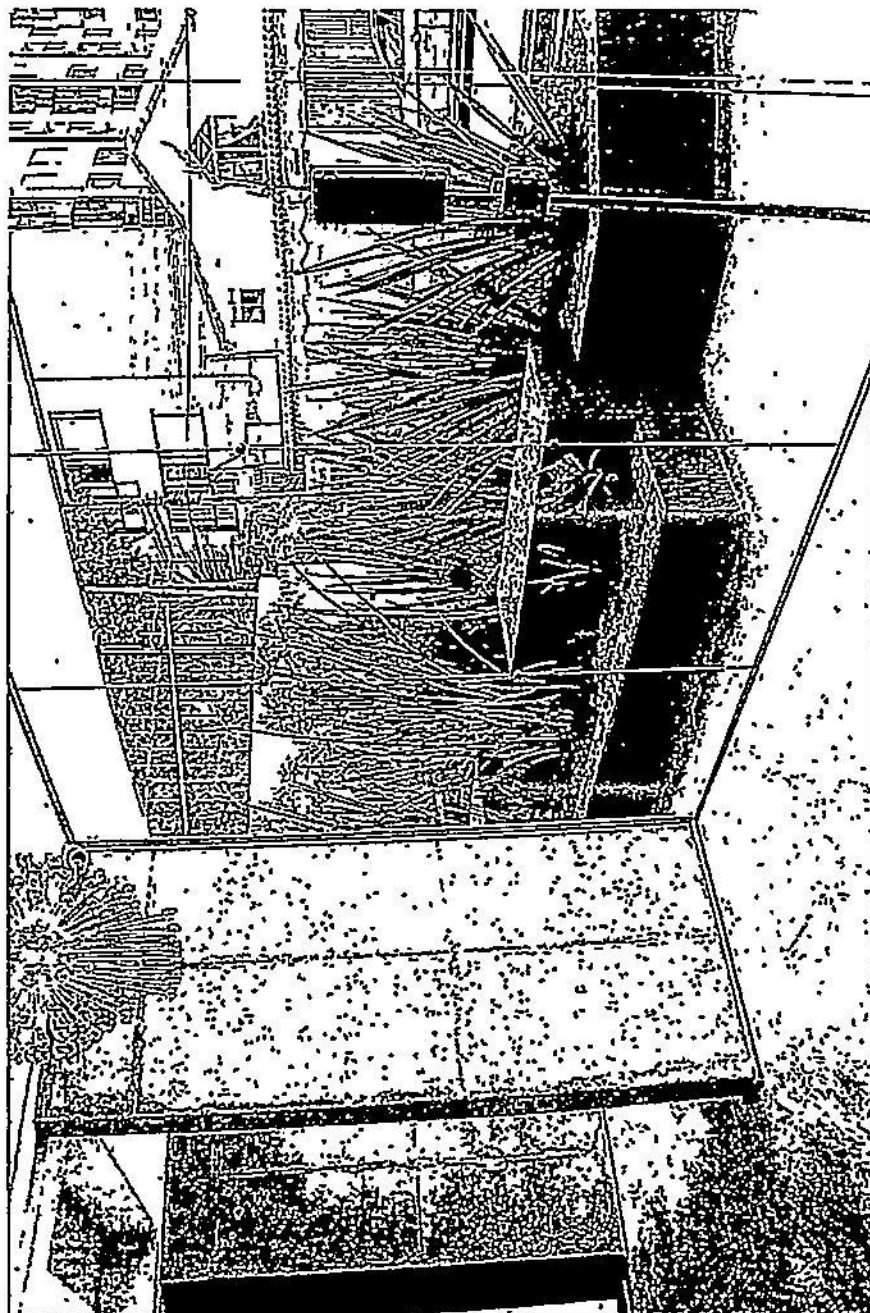
Zona de acceso principal donde debería haber sala de juntas dividida en vidrio.

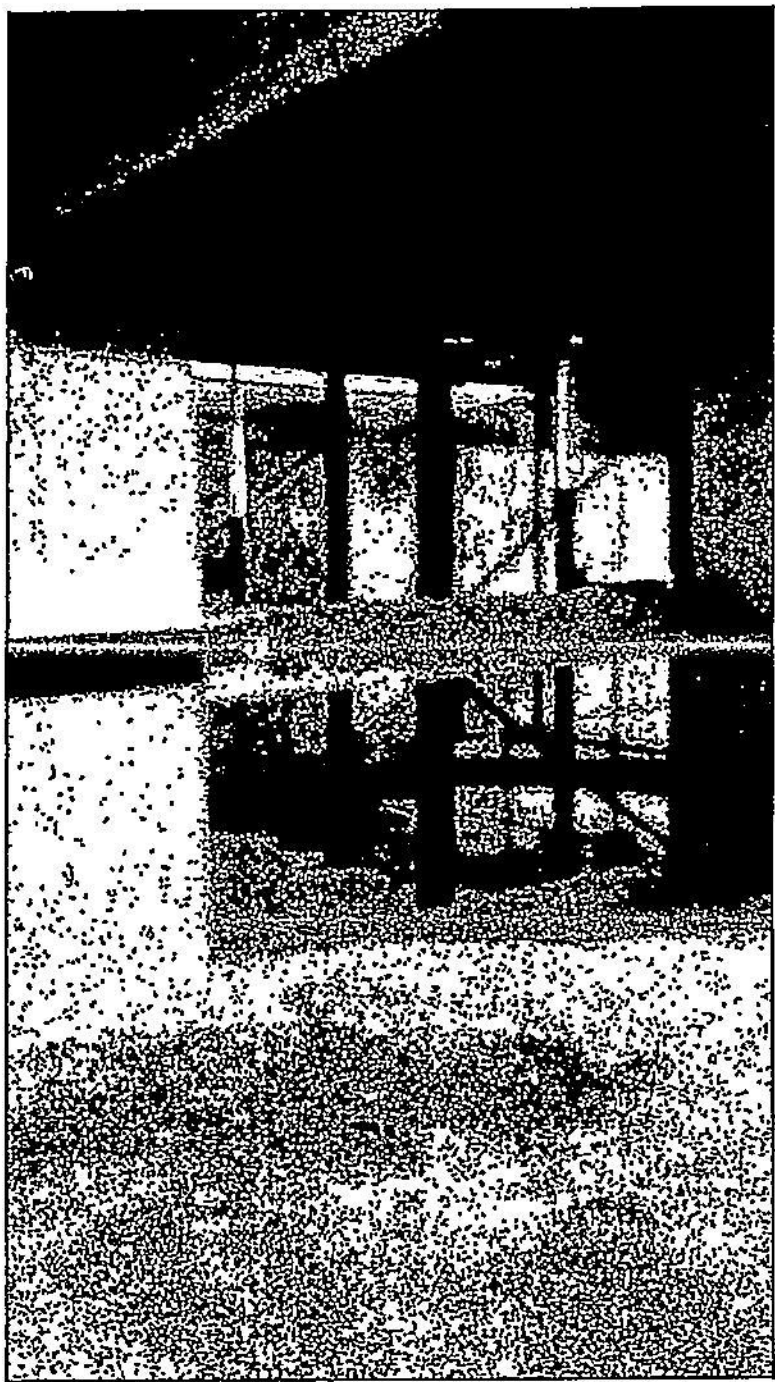
Lugar donde de tendria que estar UNA PLANTA DE EMERGENCIA DE 15 KVA
...NO HAY NADA

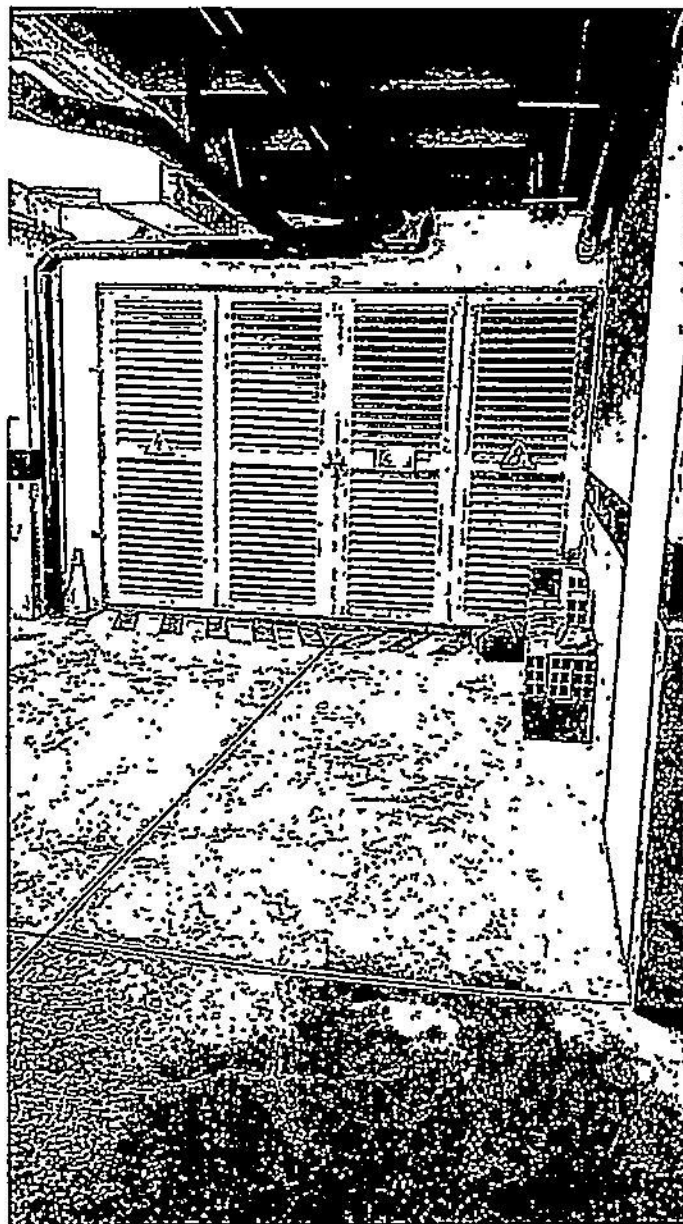
Subestacion DE CODENSA intalada donde tendria que estar EL CUARTO DE BASURAS

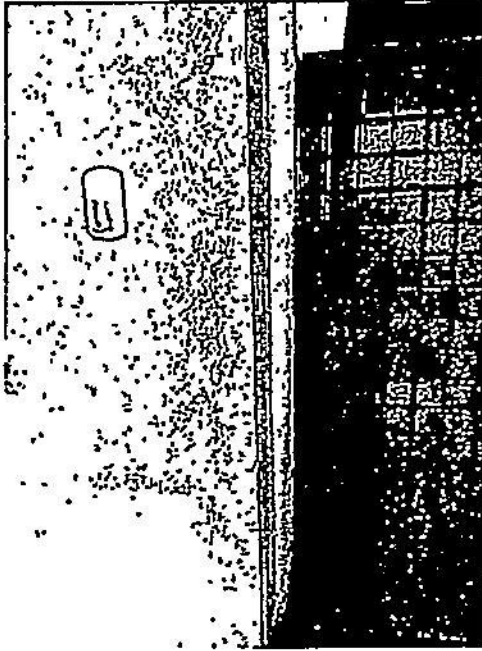
Columnas, sin masilla ni pintura

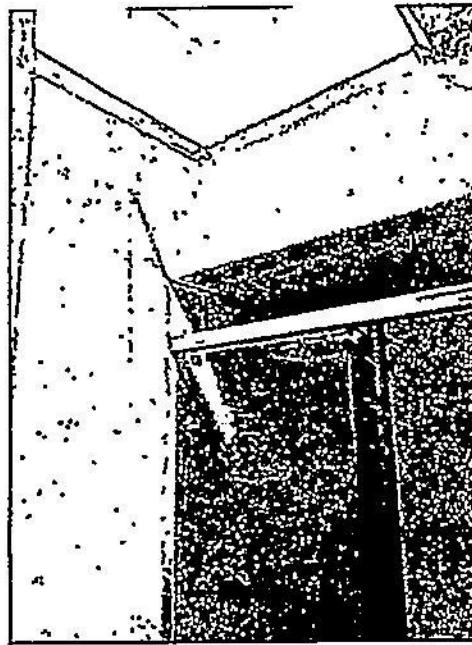
Baños: solo cieloraso en ducha

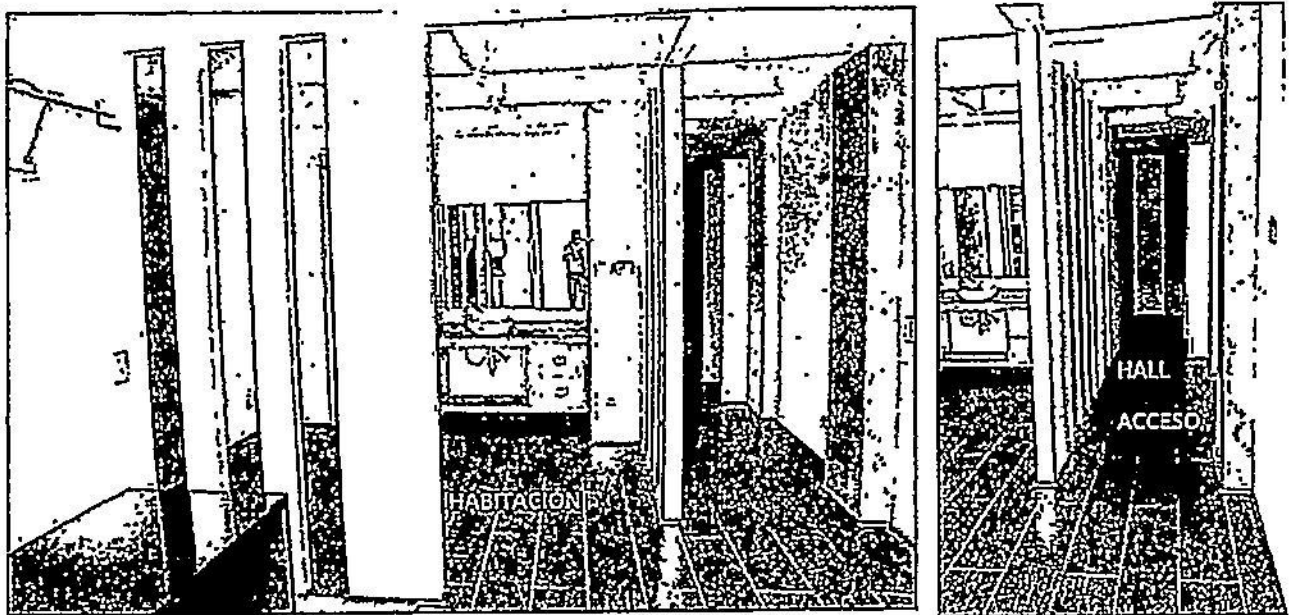
Columnas en concreto a la vista sin masilla ni pintura (como dice el reglamento que debería tener)

Y sin cieloraso ni estuco en muros como me ofrecieron en los catalogos de venta

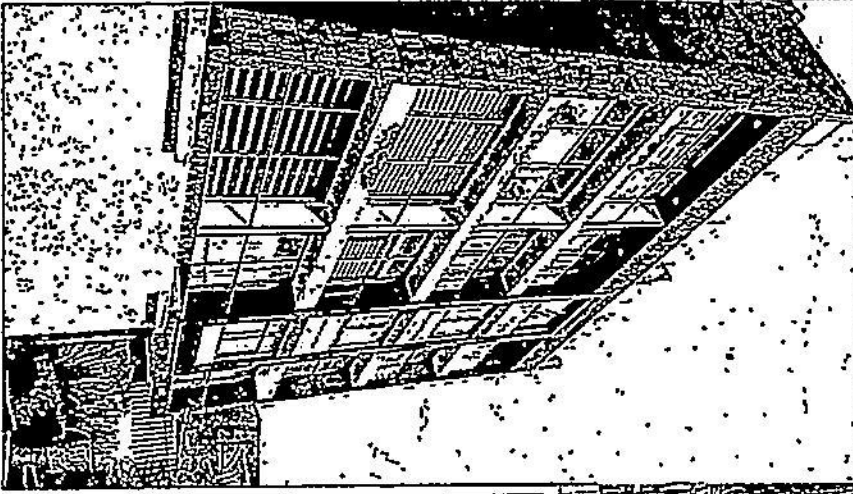
Elementos horizontales decorativos que no existen

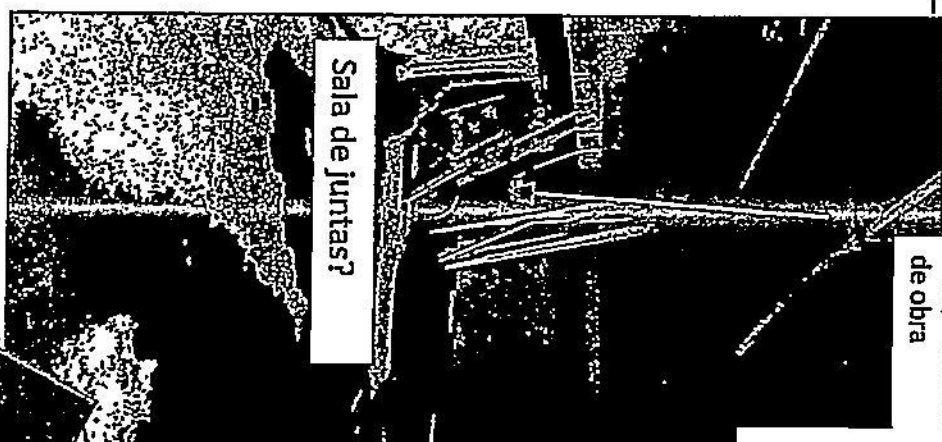
GARAJE N°1 (apto 302)
Sin demarcado humedad perm y ocupado todo tiempo con ele de obra

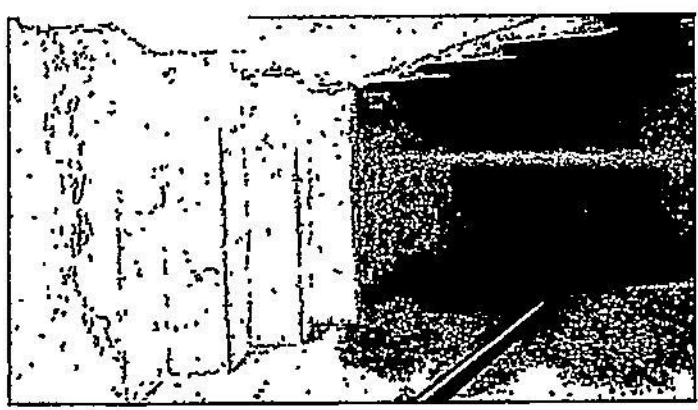
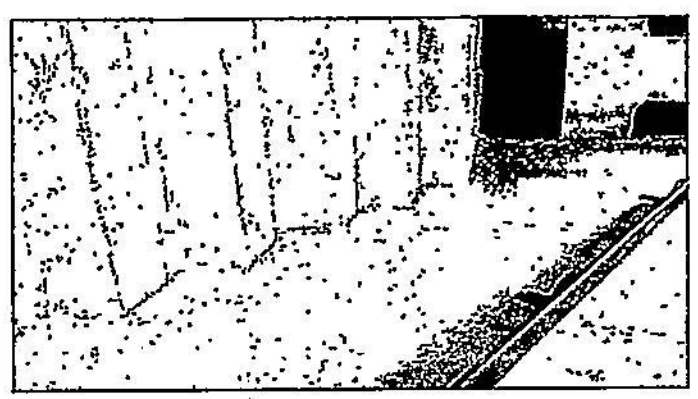
Escaleras sin acabados, en las especificaciones técnicas dice PORCELANATO

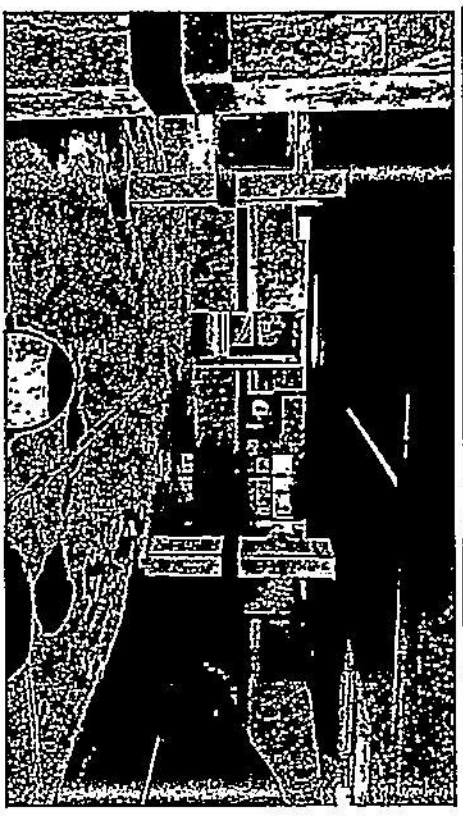
No existe NINGUNA PLANTA ELECTRICA DE EMERGENCIA instalada en el edificio

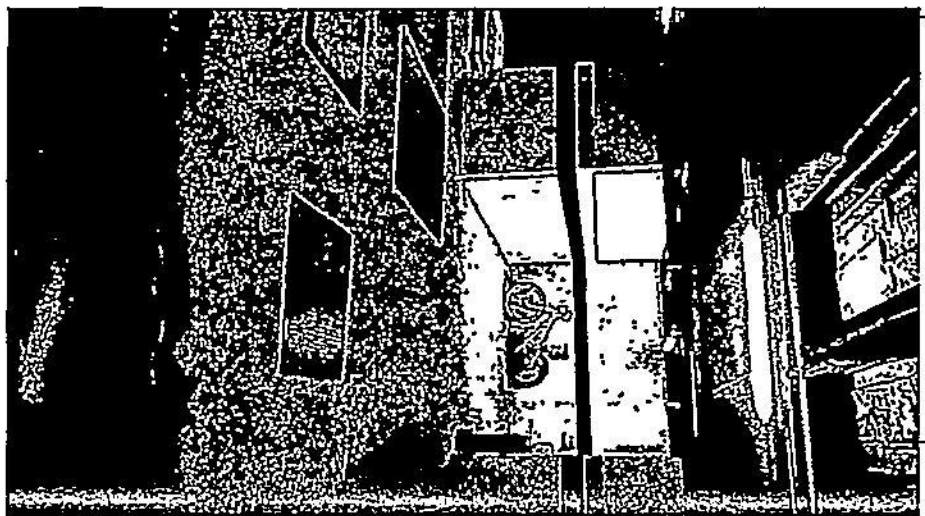
GARAJE N°1 (apto 302)
Sin demarcación, con
humedad permanente
y ocupado todo el
tiempo con elementos
de obra

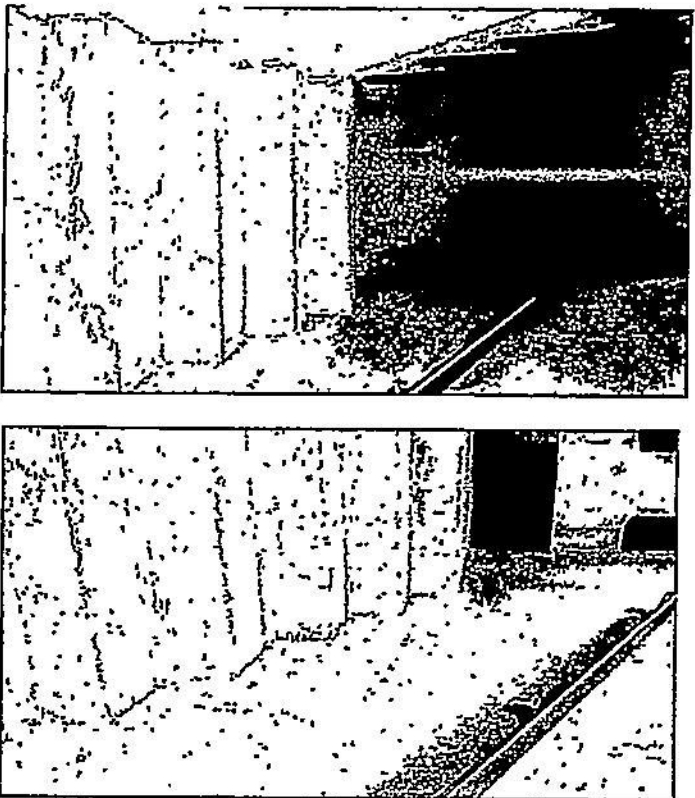
Escaleras sin acabados, en las especificaciones técnicas dice PORCELANATO

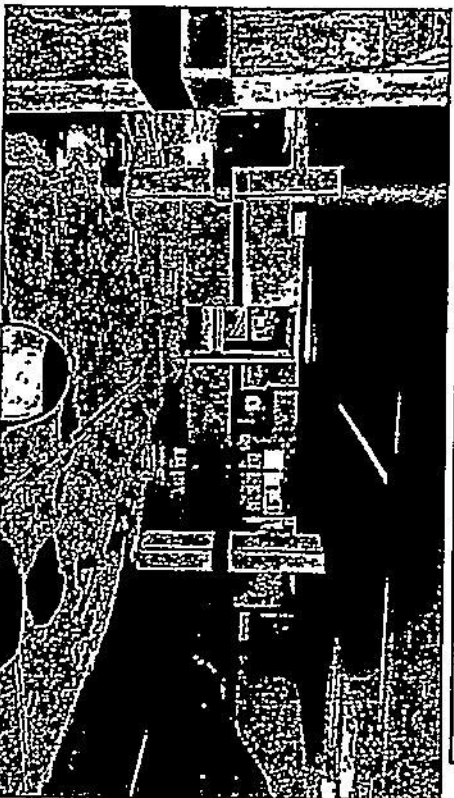
No existe NINGUNA PLANTA ELECTRICA DE EEMERGENCIA instalada en el edificio

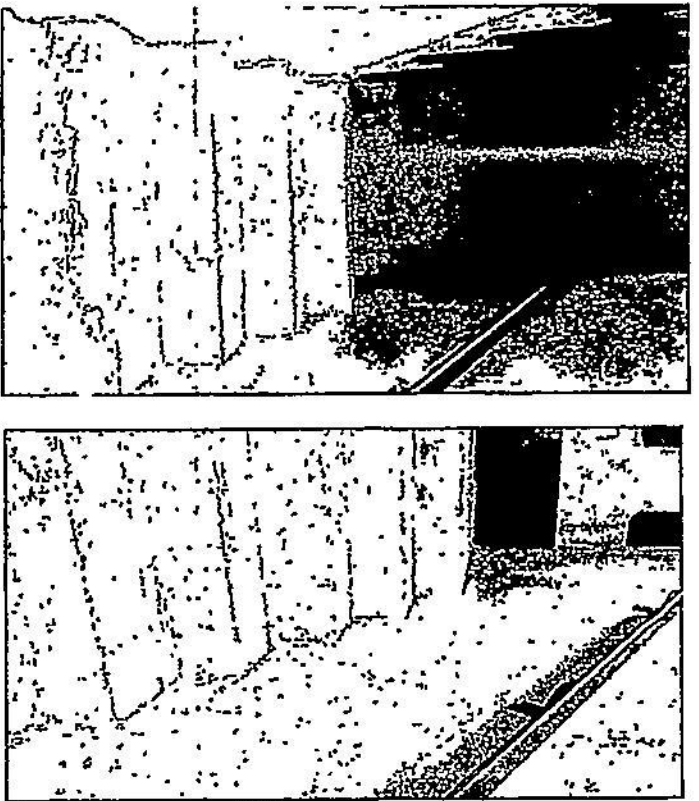
Escaleras sin acabados, en las especificaciones técnicas dice PORCELANATO

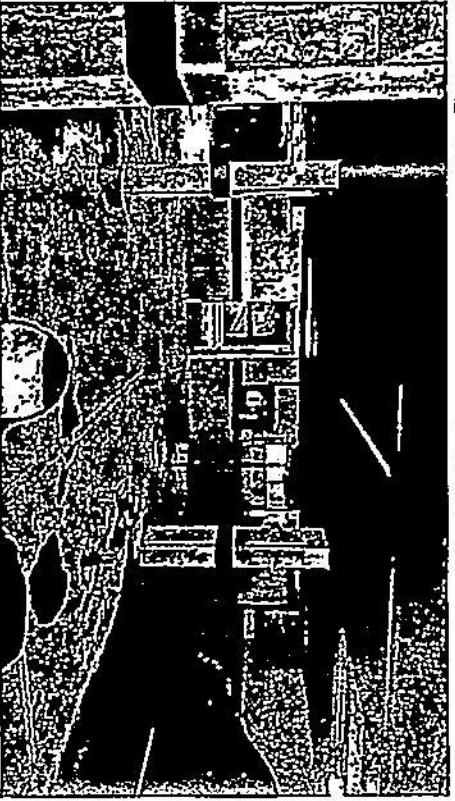
No existe NINGUNA PLANTA ELÉCTRICA DE EMERGENCIA instalada en el edificio

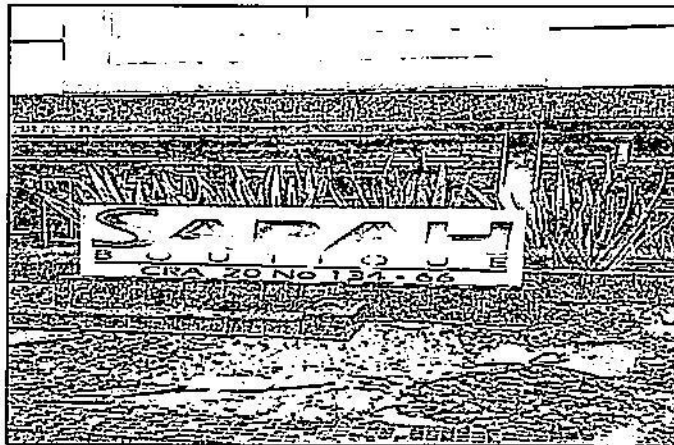
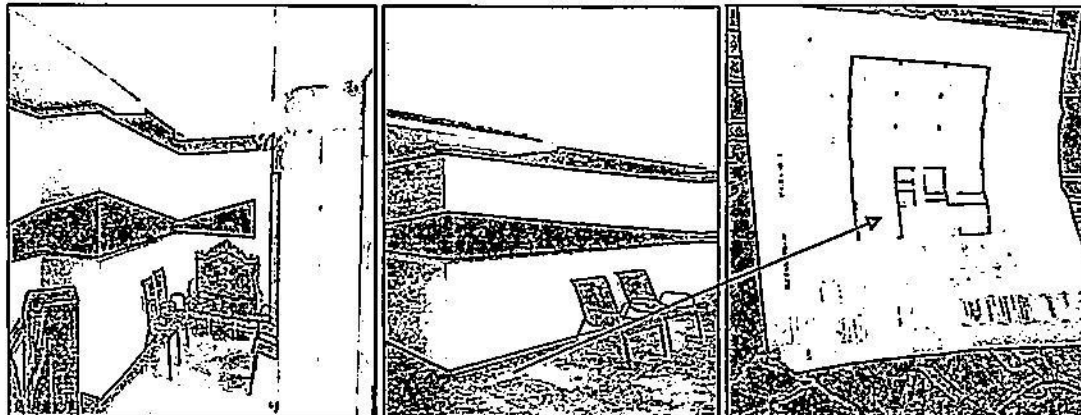
DIVISION EN VIDRIO EN LA ZONA DE ENTRADA:

Así las cosas; no se establece deficiencia constructiva y/o desmejoramiento de especificaciones.

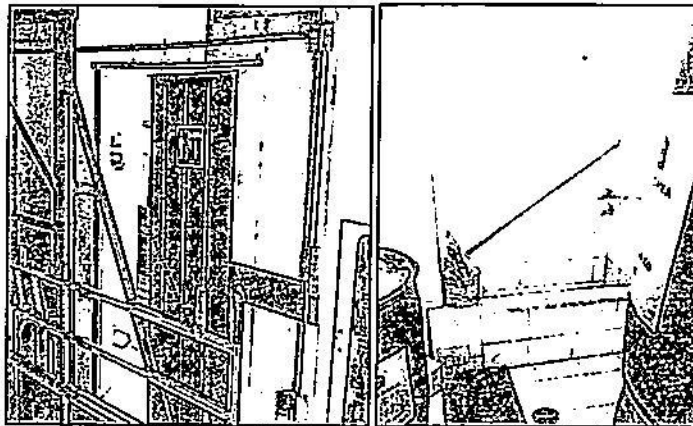
Se continuó el recorrido de la visita por el primer piso, en el cual, se evidencia un espacio que está siendo usado para "Cuarto de basuras" (Imágenes N.4 y N.5) junto al elevador de autos del proyecto.

De lo antes expuesto, primero se obtiene variación entre los planos arquitectónicos aportados en la diligencia, lo que se encuentra construido y la destinación inicial. Lo que configura deficiencia constructiva por incumplimiento de las normas o reglamentos aplicables y desmejoramiento de especificaciones por la modificación total o parcial de las especificaciones del proyecto contenidas en los planos respecto de las ofrecidas legalmente. Empero, dicha diferencia en este caso particular no representa variación en el diseño arquitectónico o estructural del proyecto, además no modifica el área construida y los índices de ocupación y construcción, los cuales no afectan el uso y la habitabilidad de los bienes comunes.

Por tanto, no se establece desmejoramiento de especificaciones que afecten la utilización de los bienes comunes, ya que lo que se observa es una reubicación de espacios y/o usos de bienes comunes.

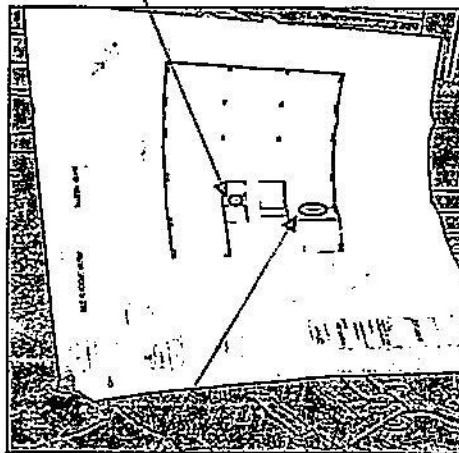
Imagen N.6

Respecto de este hecho el quejoso hace referencia al plano de las áreas comunes del proyecto para esta inconformidad. El plano denominado Planta Primer Piso (Imagen N.6) con sellos de la curaduría urbana N.5 de la licencia MLC 12-5-0936 de fecha 20 de noviembre de 2014, y de la autenticación de la notaria N.31 de fecha 8 de mayo de 2018. En el cual, teniendo en cuenta esta información, este cuarto estaba destinado para uso de un baño. Igualmente, el plano establece que la disposición del cuarto de basuras se localizaría al lado del parqueadero para población de movilidad reducida, (Imagen N.7 y N.8). Espacio que se está utilizando para la ubicación de la subestación eléctrica del proyecto.

Así las cosas, la ubicación actual del cuarto de basuras y la subestación eléctrica versus lo que

determina el plano aportado en la diligencia, se observa que no coinciden.

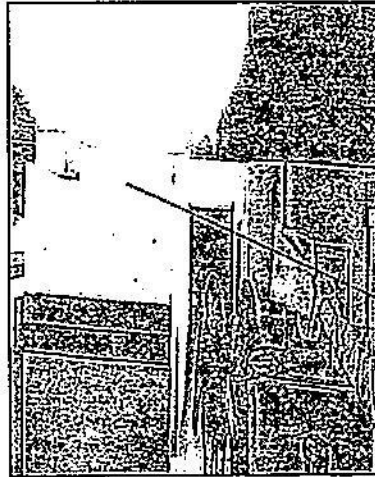
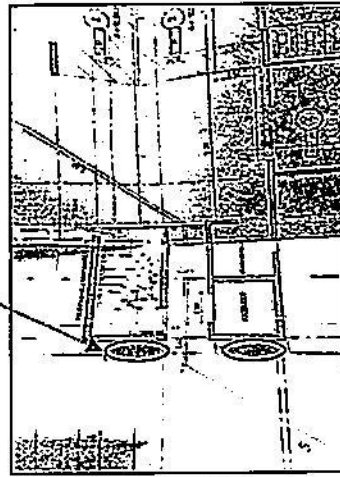
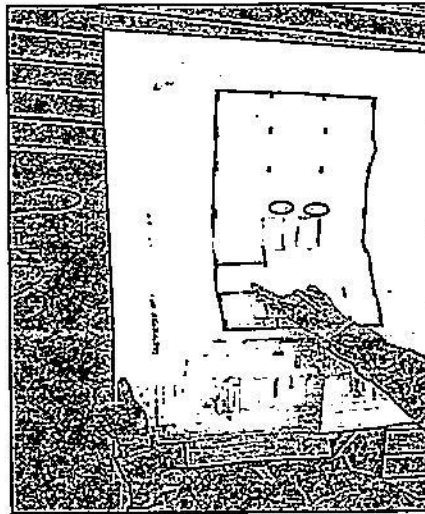
Por lo anterior, se establece desmejoramiento de especificaciones, ya que afecta el uso de los bienes comunes

En la visita se evidencia que no se encuentran instalados los bicicleteros, indicados en el plano de las áreas comunes del proyecto. Plano denominado Planta Sótano (Imagen N.11) con sellos de la curaduría urbana N.5 de la licencia MLC 12-5-0936 de fecha 20 de noviembre de 2014 con autenticación de la notaria N.31 de fecha 8 de mayo de 2018, allegado por el propietario del apartamento N. 402 durante la diligencia. El cual, se evidencia la ubicación de los bicicleteros en el piso del sótano del proyecto continuo al punto fijo; el enajenador menciona que no los instaló debido a que algunos propietarios no estuvieron de acuerdo en la instalación de estos elementos en el momento de la entrega de las áreas comunes. Pero que, si la copropiedad lo aprueba, iniciara la instalación en el espacio pertinente.

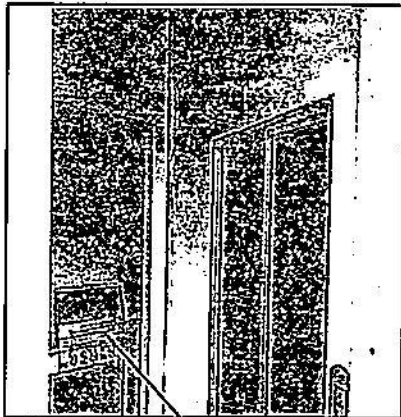
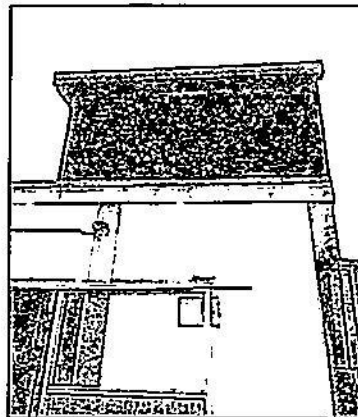
Así las cosas, se observa una variación de la ubicación actual del cuarto de máquinas del ascensor con respecto a la destinación inicial.

En el recorrido de la visita se evidencia un espacio contiguo a la salida del punto fijo de la cubierta y/o área de BBQ del proyecto. El cual está siendo utilizado para guardar los utensilios del BBQ. El propietario menciona que inicialmente este espacio fue destinado para el cuarto de máquinas del ascensor. Al respecto el enajenador menciona que el cuarto de máquinas estaba inicialmente localizado en ese lugar, pero por funcionalidad fue reubicado en la parte superior del foso del ascensor.

Por lo anterior, se establece deficiencia constructiva LEVE y desmejoramiento de especificaciones, por la modificación total o parcial de las especificaciones del proyecto respecto de las ofrecidas legalmente, ya que no afecta el uso y funcionamiento de los bienes comunes, contraviniendo:

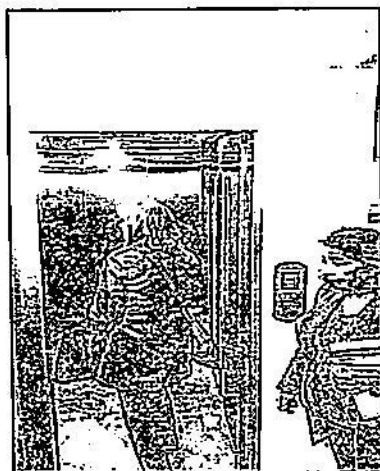
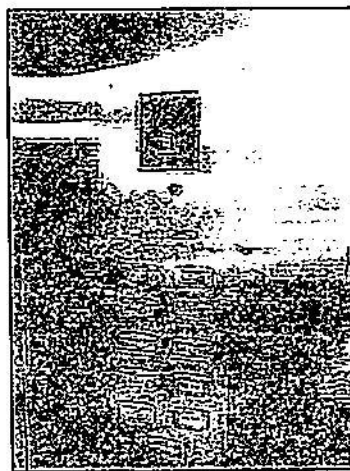
En la visita se evidencia el funcionamiento y utilización del ascensor (Imagen N.17). El quejoso solicita igualmente, la certificación de cumplimiento de las normas sobre ascensores y anexa a la diligencia cuatro (4) folios, así: hoja de verificación de acuerdo al Acuerdo Distrital 470 de 2011, en dos (2) folios de fecha 2 de marzo de 2018, el cual menciona como observaciones "(...) se

Teniendo en cuenta que el hecho relacionado por el quejoso era el “NO” funcionamiento del ascensor, no se puede endosar responsabilidad sobre esta inconformidad al enajenador, debido a que en la visita se encontró funcionando.

Por lo que no se establece desmejoramiento de especificaciones y/o deficiencias constructivas.
