ALCALDÍA MAYOR
DE BOGOTÁ D.C.
SECRETARÍA DEL HÁBITAT

ASUNTO: Aviso de Notificación

Tipo de Acto Administrativo: AUTO NO 3304 DEL 26 DE JULIO
DE 2019

Expediente No. 1-2017-102389-1

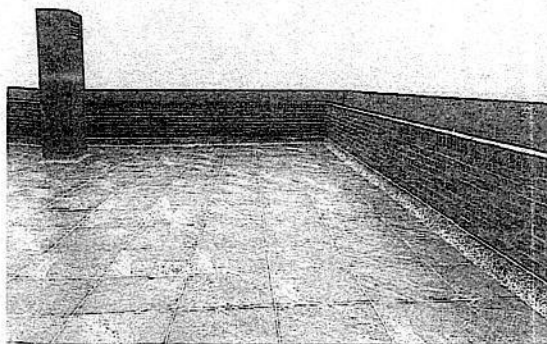
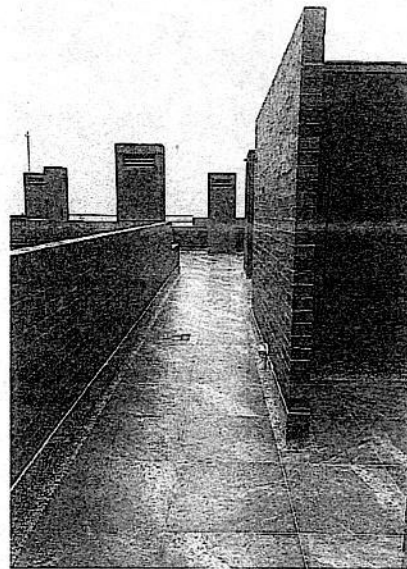
Este hecho hace referencia a que, en la terraza de cubierta no se encuentra señalización de precaución en los antepechos en mampostería y en las barandas metálicas. Se verifica en relación con este hecho que existen barandas en mampostería, baranda metálica y cortavientos (instalados por la administración) en la terraza, y no existe la señalización mencionada en la queja, sin embargo, la normativa aplicable no indica la obligatoriedad de la mencionada señalización.

Barandas en terraza.

Por lo tanto, no existe deficiencia constructiva ni desmejoramiento de las especificaciones técnicas.

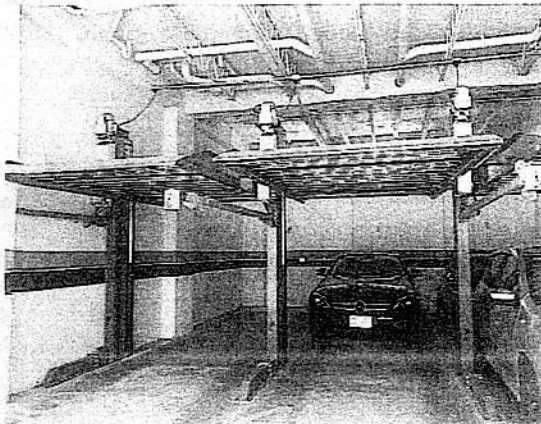
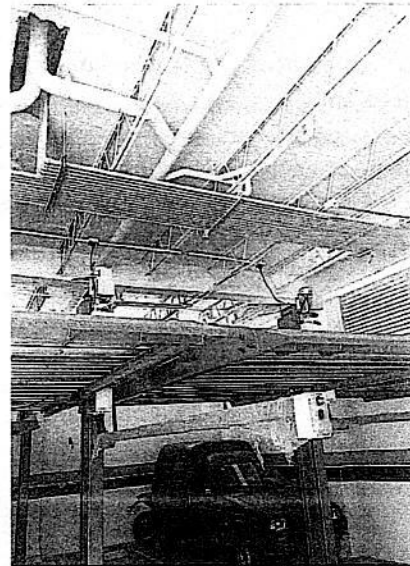
Este hecho se refiere a que algunos duplicadores, ubicados en el sótano 1, se encuentran debajo de la tubería de gas y no presentan sensores electrónicos superiores. De acuerdo con lo manifestado por el quejoso, estos sensores electrónicos ya fueron instalados por parte de la sociedad enajenadora en la parte superior de los duplicadores, sin embargo, no verificaron su correcto funcionamiento por lo que no están haciendo uso de los duplicadores por temor a que puedan golpear las tuberías y se genere un escape de gas. Dichas tuberías se encuentran aproximadamente a 5.5 m desde el entresuelo del sótano y no se encuentran con ninguna protección.

Duplicadores.

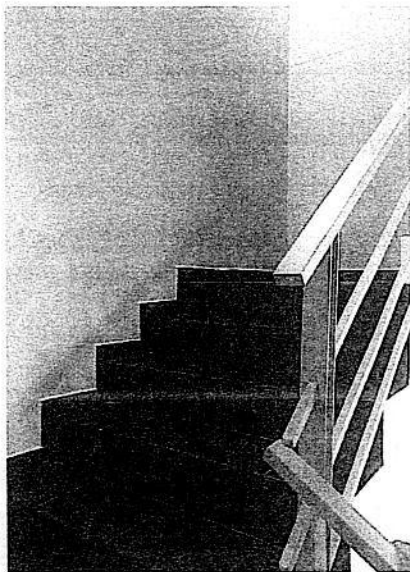
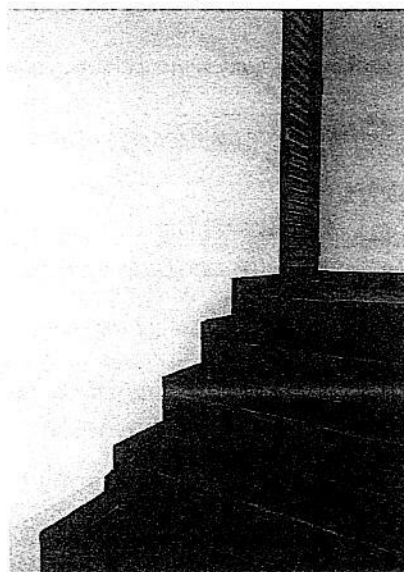
Escaleras sin baranda en ambos costados.

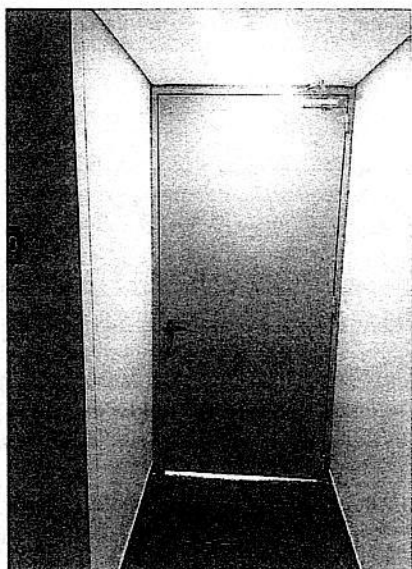
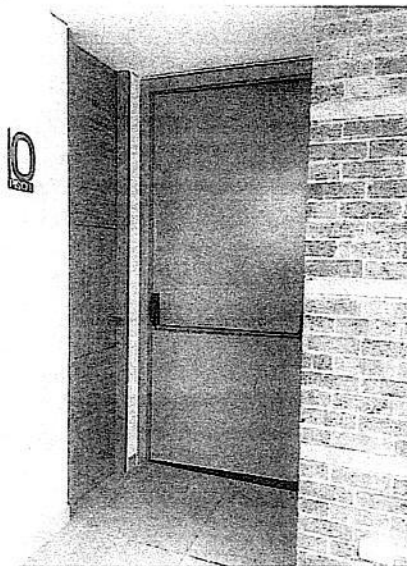
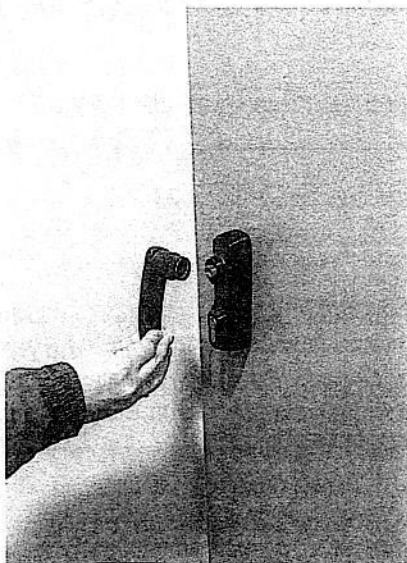
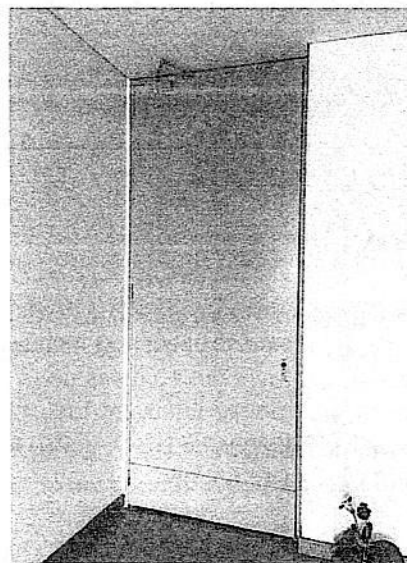
Puerta corta fuego.

Manija puerta corta fuego.

Puerta corta fuego sin manija.

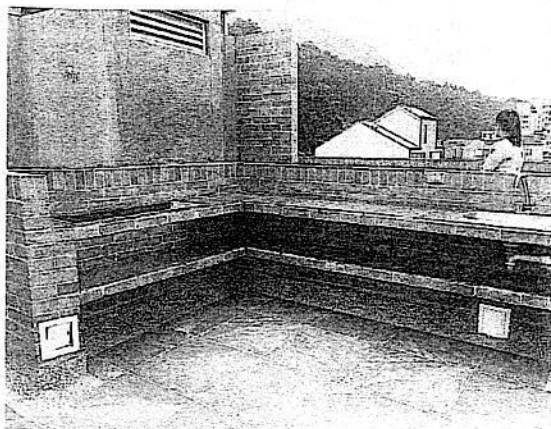
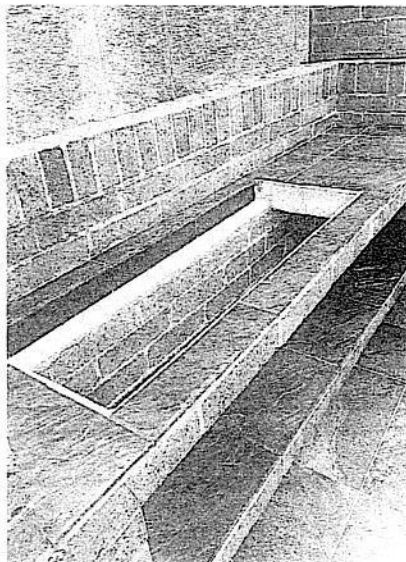
Zona BBQ.

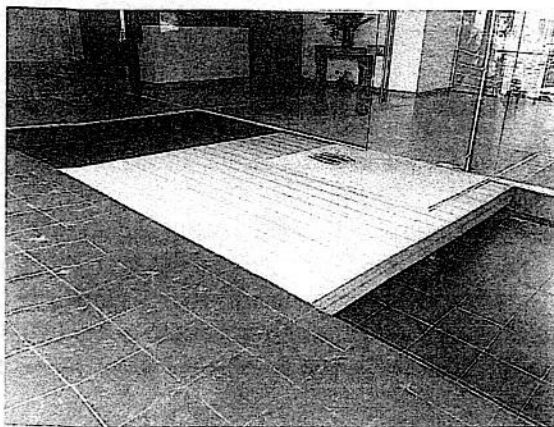
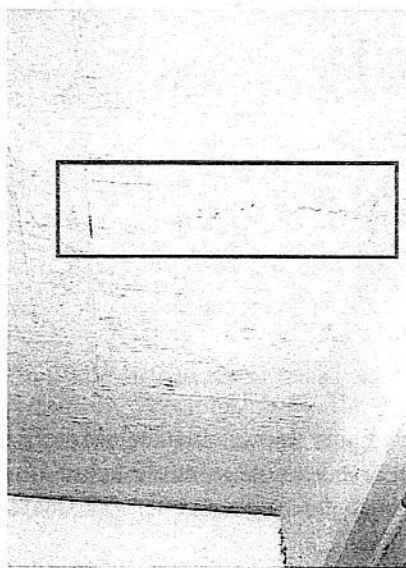
6. ESPEJO DE AGUA

Espejo de agua, acceso principal.

Manchas de humedad.

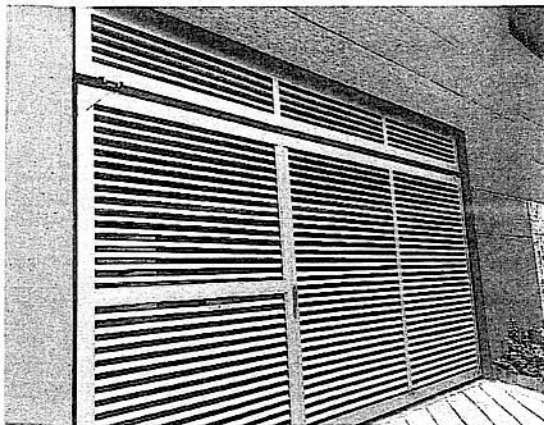
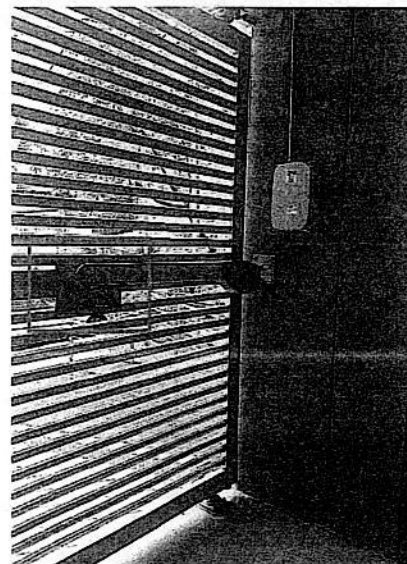
7. PUERTA DE ACCESO A GARAJE

Puerta de acceso vehicular.

Brazo electromecánico, pletina de acero.

Este hecho hace referencia al brazo electromecánico de la puerta de acceso vehicular ubicada hacia la fachada principal del edificio. De acuerdo con lo manifestado por el administrador, la sociedad enajenadora cambio este elemento, pero en ocasiones se desprendía de la puerta, por lo que ellos decidieron intervenirlo colocándole una platina de acero de mayor dimensión que permitiera al brazo sostenerse firmemente sobre la puerta, lo cual hicieron aproximadamente 4 meses antes de la visita.

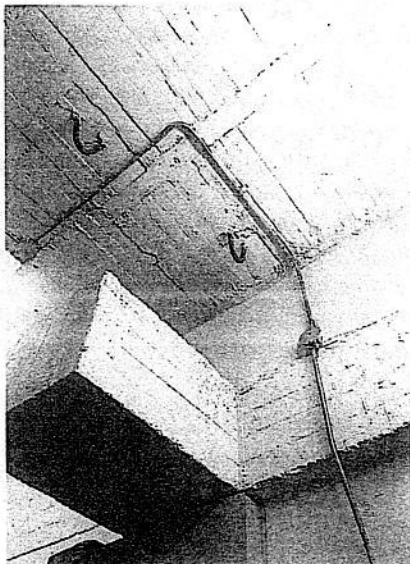
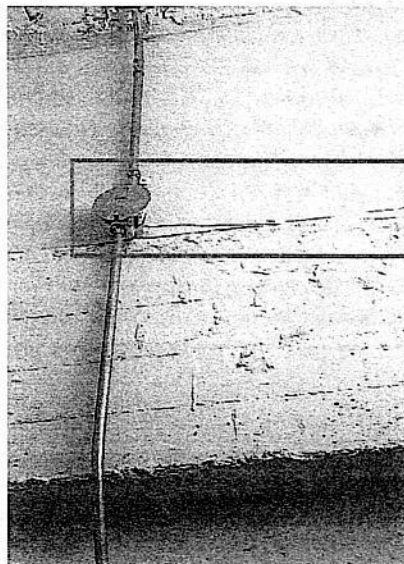
b. Cableado

Tubería EMT para instalaciones eléctricas.

Cable dúplex.

El hecho hace referencia a que el cable utilizado para la instalación de las luminarias es cable dúplex. Se evidencia, que de una de las cajas de la instalación eléctrica se desprende un cable dúplex que va conectado a una lámpara ubicada en la pared. No obstante, no es posible determinar si el cable que va dentro de la tubería sea este mismo. Sin embargo, este debería ir conducido por tubería EMT, Tubería Conduit, o debería ser un cable encauchetado.

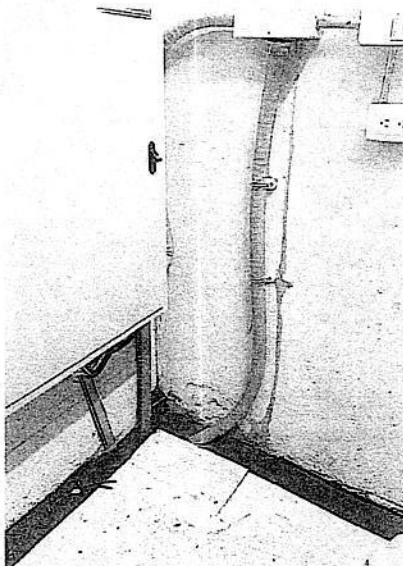
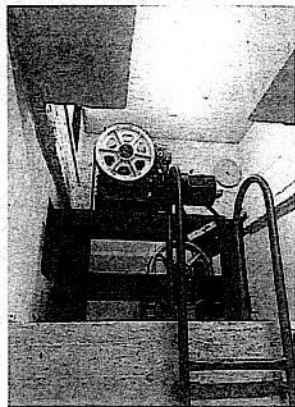
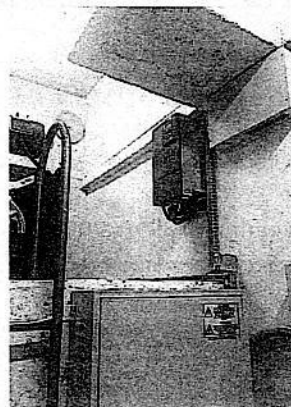
Cuarto de máquinas.

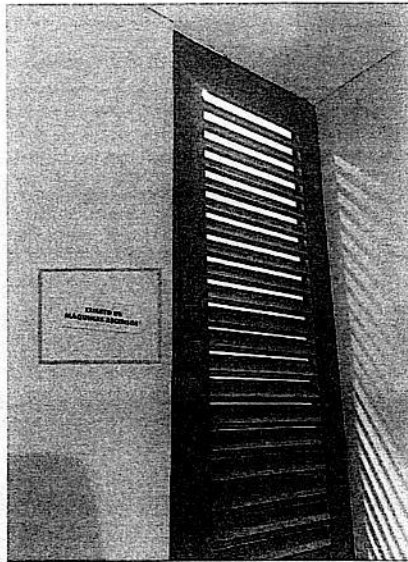
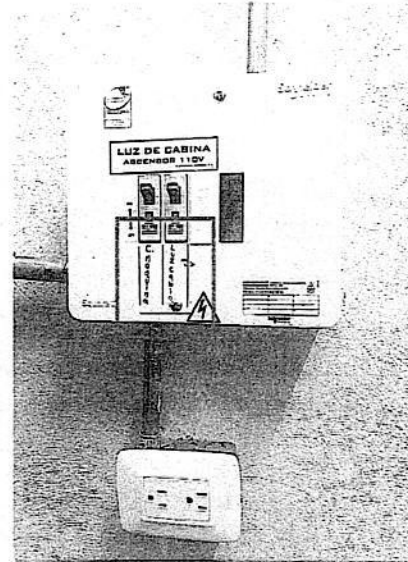
f. Señalización

Señalización del cuarto de máquinas.

Señalización tablero eléctrico.

Este hecho hace referencia a que el cuarto de máquinas no tiene señalización en el tablero eléctrico y en la entrada al espacio que indique que este es el cuarto de máquinas. Como se observa en las fotografías tomadas en el día de la visita técnica, la señalización de “cuarto de máquinas ascensor” ya fue colocada por la parte enajenadora, según comenta delegada de esta sociedad, y en el tablero eléctrico marcaron la función de cada uno de los tacos con un marcador.

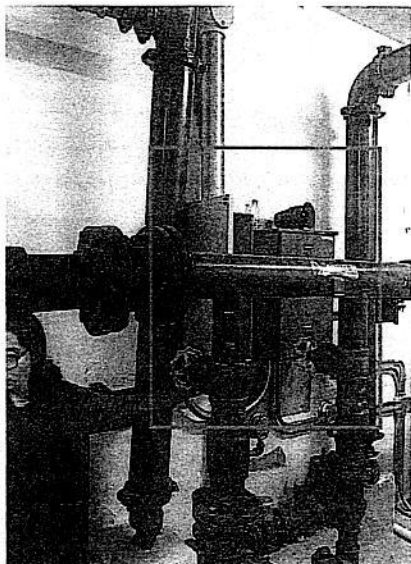
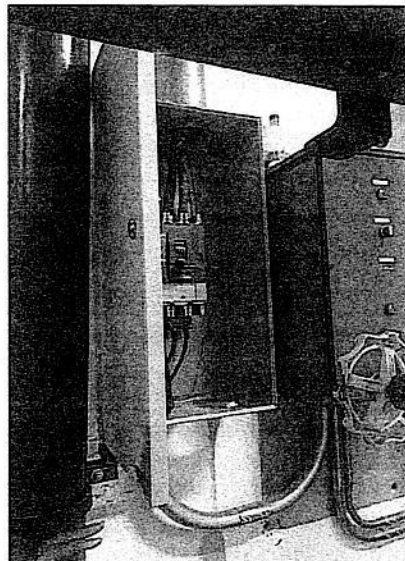
Tableros de bomba de presión y contra incendio

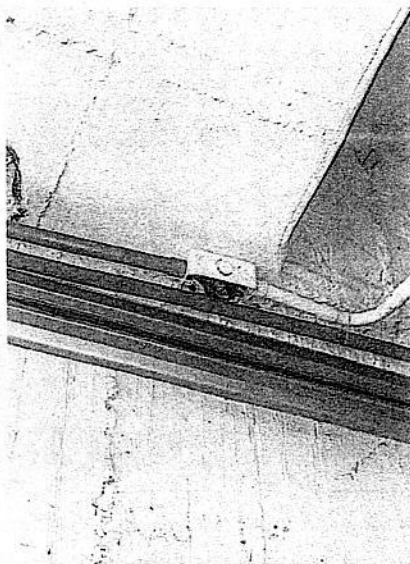
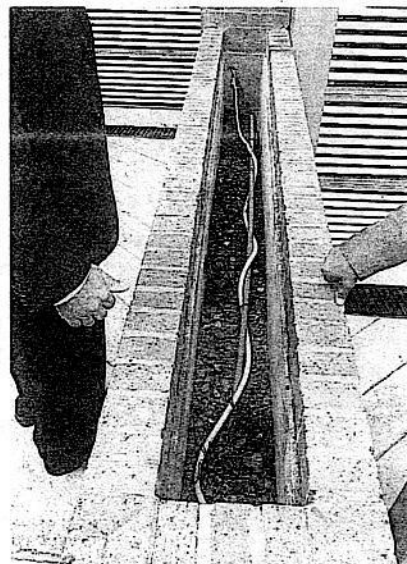
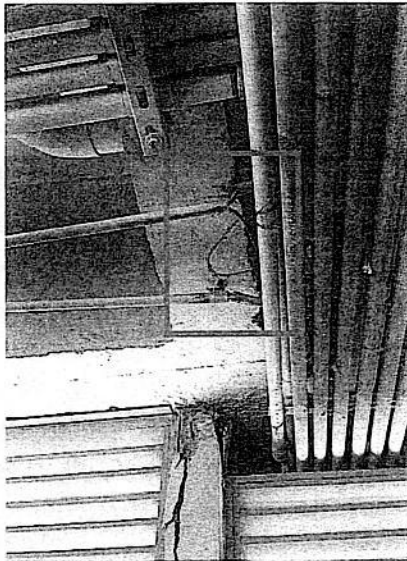
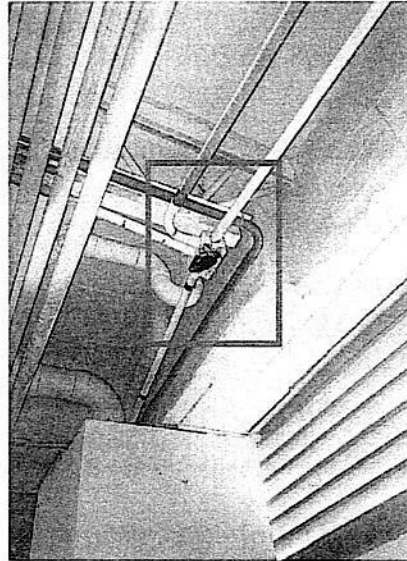
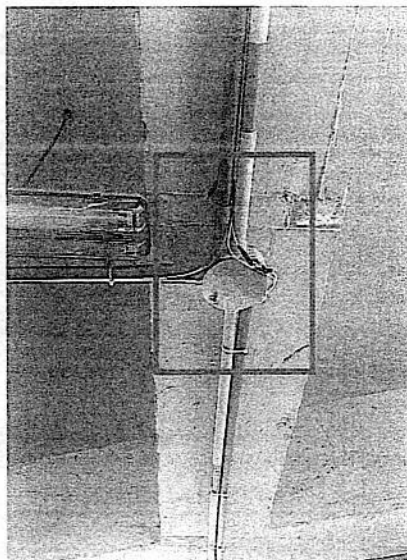
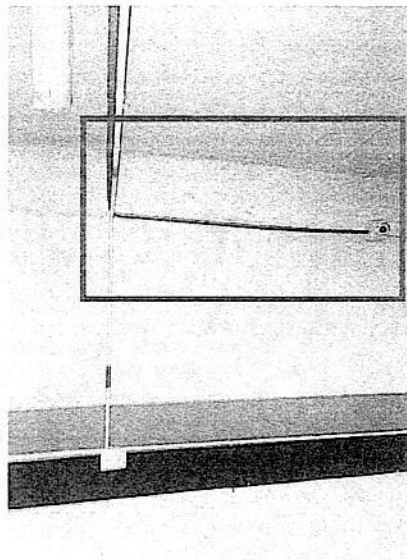
- a. *Toda la tubería tiene tubería eléctrica en PVC (...)*
- b. *Las cámaras del circuito cerrado de televisión se encuentran en PVC (...)*
- g. *Las tapas ciegas en cajas de paso no están instaladas (...)*

Tubería eléctrica PVC.

Tubería eléctrica PVC. No hay una conexión adecuada entre la tubería.

Tubería eléctrica PVC. Cajas abiertas.

Tubería eléctrica PVC. Cables por fuera de la tubería.

Estos hechos hacen referencia a que la tubería eléctrica de los sótanos se encuentra en PVC. En visita técnica se evidencia que efectivamente la tubería eléctrica utilizada es en PVC, y que no tiene algunas

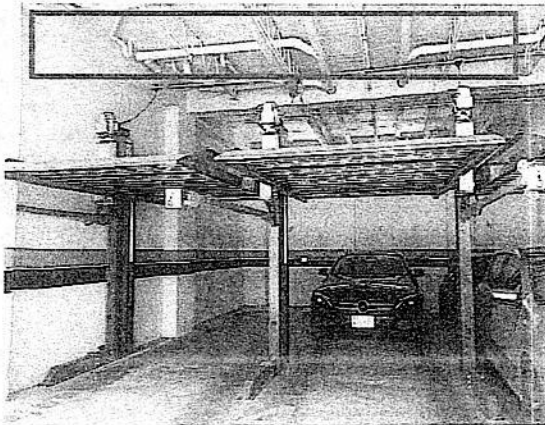
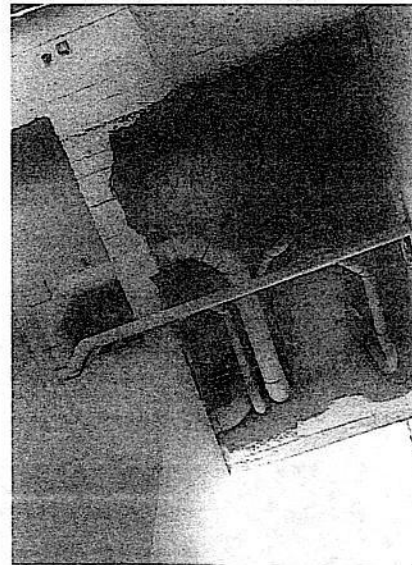
Estos hechos hacen referencia a que la tubería hidráulica y sanitaria que va descolgada por debajo de la placa en sótanos no está demarcada por convención de color, ni tiene sentido de flujo. Además, que los registros de la red hidráulica no están señalizados. En visita técnica se evidencia que dicha tubería en su mayoría esta pintada de blanco, y no tienen ninguna convención de color, la cual normativamente no es de obligatorio cumplimiento. De igual manera, no cuentan con sentido de flujo ni señalización de registros.

Tubería sanitaria pintada de color blanco.

Considerando que, no existe norma constructiva de obligatorio cumplimiento que regule este tema, no es posible calificar el hecho como una deficiencia constructiva o desmejoramiento de especificación técnica.

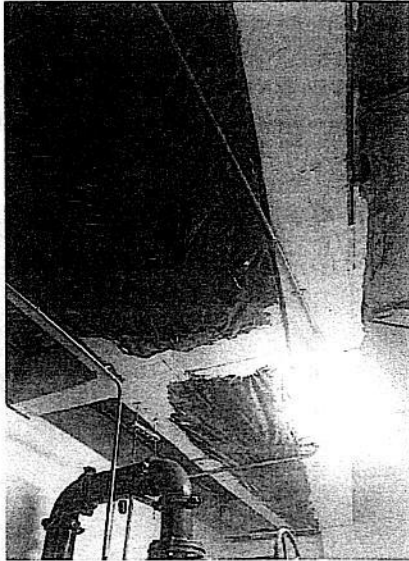
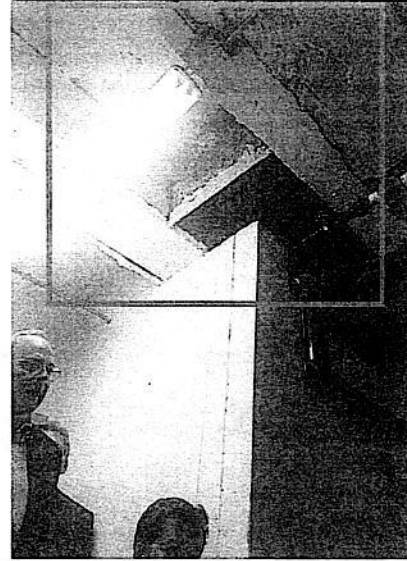
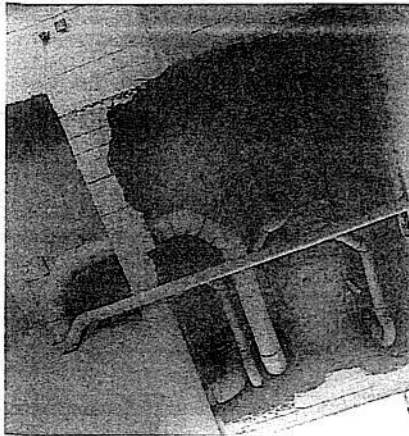
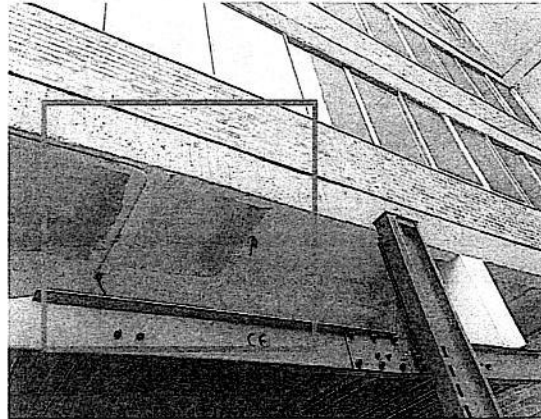
- h. La constructora no ha realizado limpieza de la placa de entrepiso (...)*
- j. La placa entrepiso del sótano 1 tiene perforaciones (...)*

Plástico negro en placa de entrepiso.

Malos acabados en placa de entrepiso por desencofrado.

Malos acabados en placa de entrepiso por desencofrado. Disminución de las secciones.

Al respecto de este hecho, comentan los quejosos que, la constructora no ha realizado limpieza en su totalidad de las placas de entrepiso de los sótanos. En el momento de la visita, se observa con respecto a este hecho que, por debajo de la placa de entrepiso de los sótanos hay partes de plástico negro

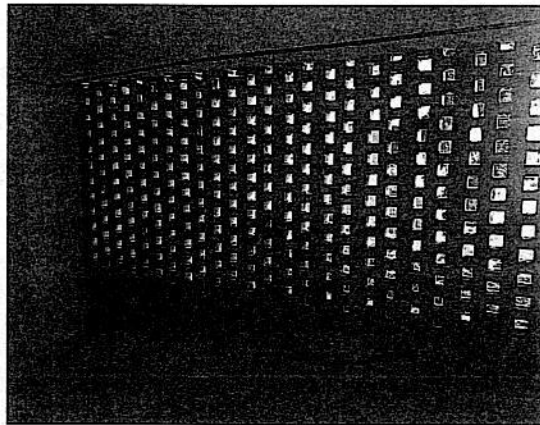
Este hecho hace referencia a los muros en ladrillo del sótano. Estos muros calados en el momento de la visita no presentan deterioro o imperfecciones, se encuentran en adecuadas condiciones.

Muros en ladrillo sótano.

Por consiguiente, no se establece deficiencia constructiva.

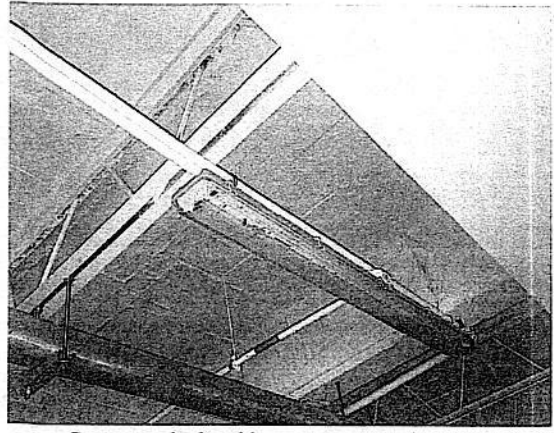
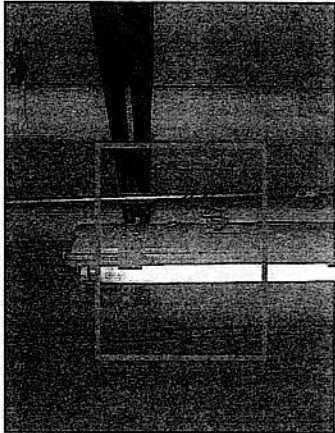
soportados para evitar la caída de alguno de ellos, con elementos de acero o hierro. Se observa además que, algunas de las lámparas se encuentran sueltas.

Soporte de las lámparas con alambre.

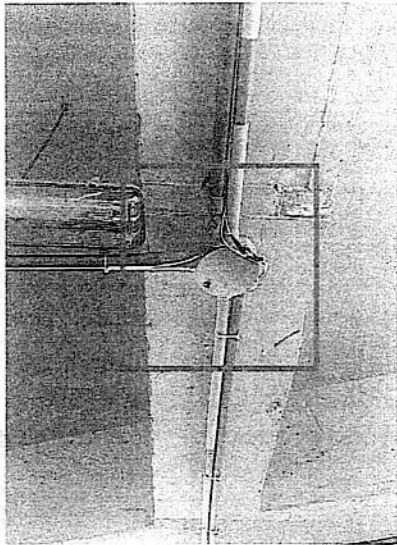
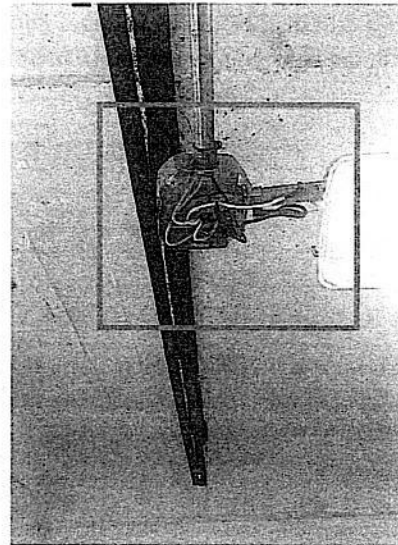
En el momento de la visita y como se observa en las fotografías se evidencia que, el cableado utilizado en las conexiones eléctricas de las lámparas es alambre, siendo el indicado para este tipo de conexiones. El cable encauchetado se utiliza para conexiones donde no se encuentre tubería o cajas de paso. Lo que si se observa es que hay cables fuera de la caja de paso y que además se encuentran abiertas en su mayoría, lo cual ya fue tratado en el punto g del numeral **SOTANOS**.

Cables fuera de la caja eléctrica.

Alambre para conexión eléctrica.

Por consiguiente, no se establece deficiencia constructiva.

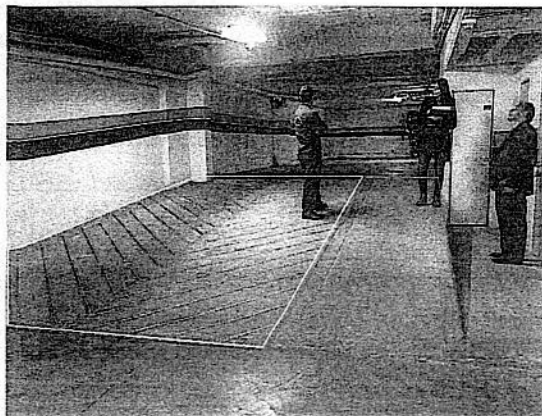
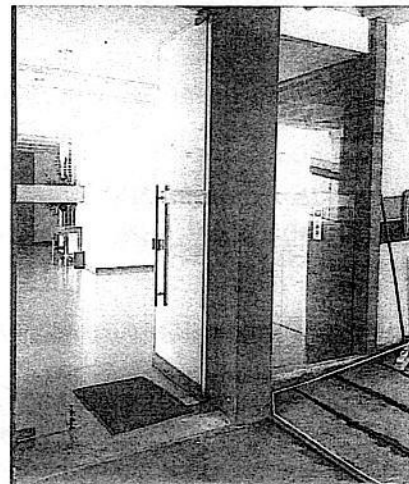
- a. *No hay señalización que delimite entre rampa vehicular y circulación peatonal.*
- b. *El piso de la rampa fue entregado con quiebres e imperfecciones (...)*

Amarillo – rampa vehicular.
Rojo – paso peatonal (rampa de evacuación).

Área de circulación peatonal y vehicular.

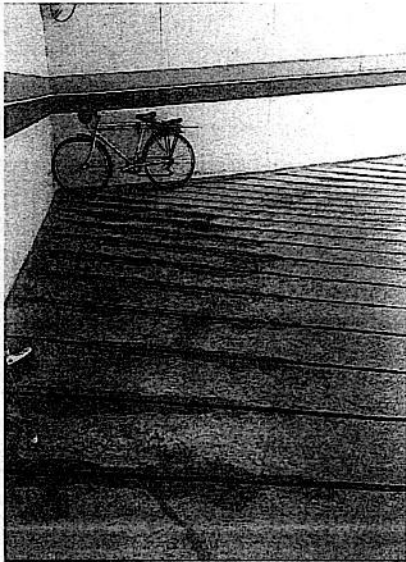
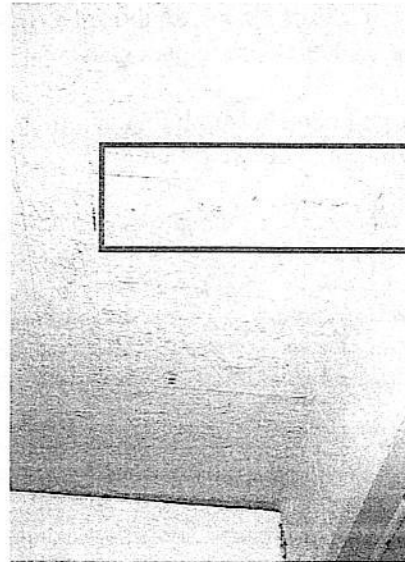
El hecho hace referencia a que por placa de entrepiso del sótano 2, se presenta filtración de agua. En el momento de la visita se evidencia que en la rampa que va del sótano 1 al sótano 2, se presenta una mancha de agua que puede estar generando filtración por la placa de la rampa, no obstante, por debajo de la placa no se evidencia humedad. En otras áreas de la placa de entrepiso del sótano se observa rastros de filtraciones anteriores, no obstante, no hay humedad activa. Al respecto exponen que, la constructora realizó intervenciones en las placas del sótano para corregir las humedades.

Piso húmedo de la rampa.

Rastro de agua por debajo de la placa de sótano.

Por consiguiente, no se establece deficiencia constructiva.

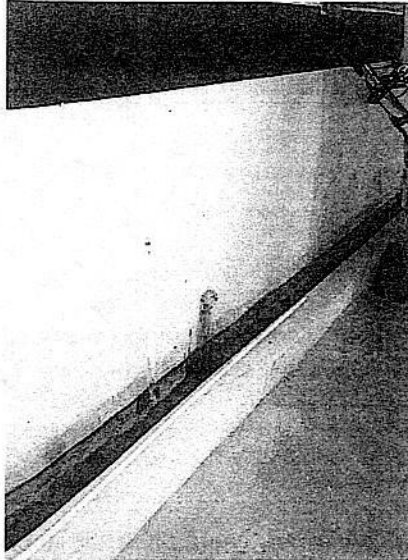
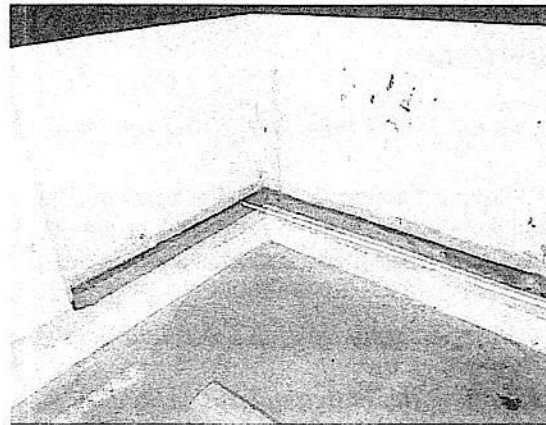
Cañuela.

Por consiguiente, no se establece deficiencia constructiva.

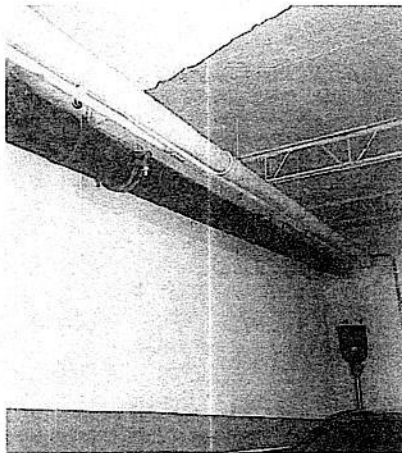
- a. **La tubería de red contra incendios no tiene la pintura adecuada. Tiene desgaste generalizado y prematuro.**

Tubería de red contra incendio.

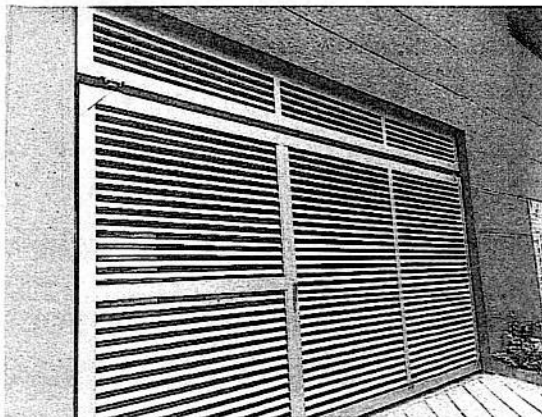
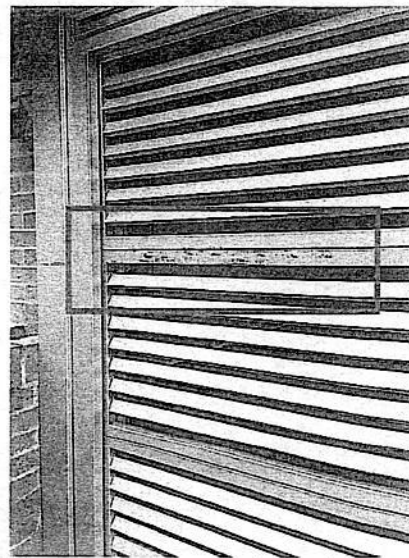
Con respecto al aspecto de la puerta vehicular de la fachada principal se observa que, se encuentra en adecuadas condiciones de materialidad. No obstante, la puerta de acceso posterior, si presenta peladuras en la pintura anticorrosiva generando oxidación de los elementos metálicos.

Puerta vehicular fachada principal.

Puerta vehicular posterior – deterioro.

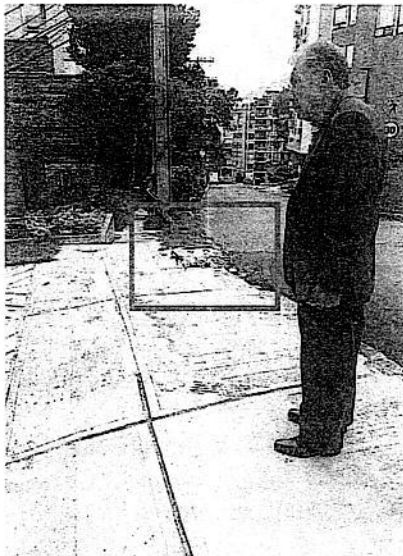
- c. Anden de fachada sin terminar
- f. La caja de ETB se encuentra dañada

Anden y caja desportillados.

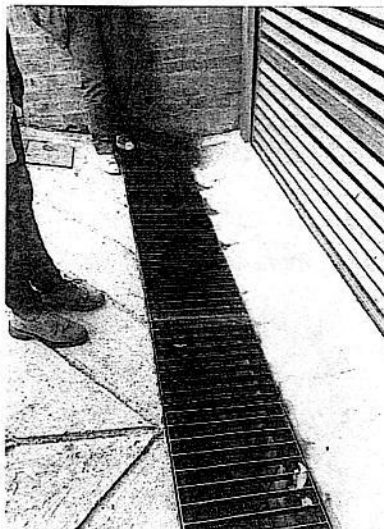
El hecho hace referencia a que la rejilla del cárcamo no encaja. En el momento de la visita se evidencia que dicha rejilla encaja completamente en el área donde se encuentra ubicada. El desgaste que presenta es el normal debido al uso durante los años que lleva de entregado el edificio.

Cárcamo.

Por consiguiente, no se establece deficiencia constructiva.

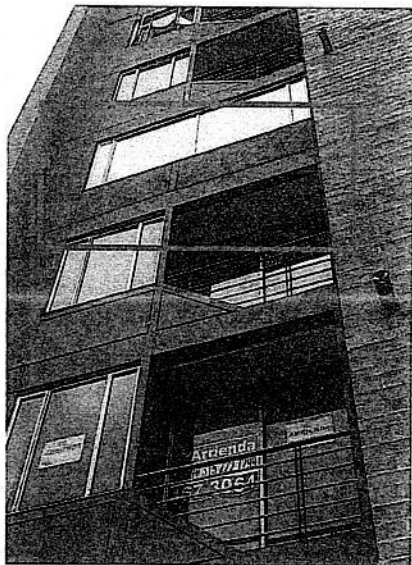
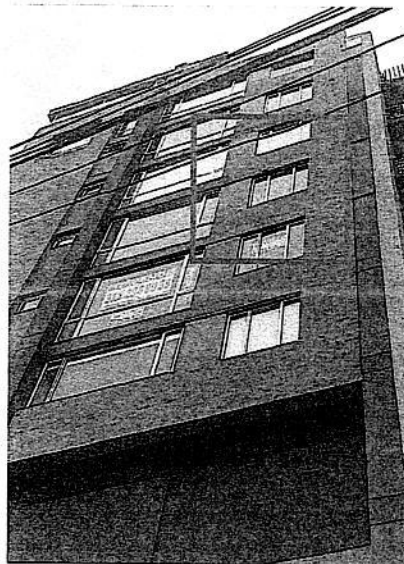
Deterioro en pintura de fachada.

Por lo anterior, se establece deficiencia constructiva que no afecta las condiciones de habitabilidad, uso y funcionamiento de los bienes comunes y que no implican daño estructural, siendo una AFECTACIÓN LEVE.

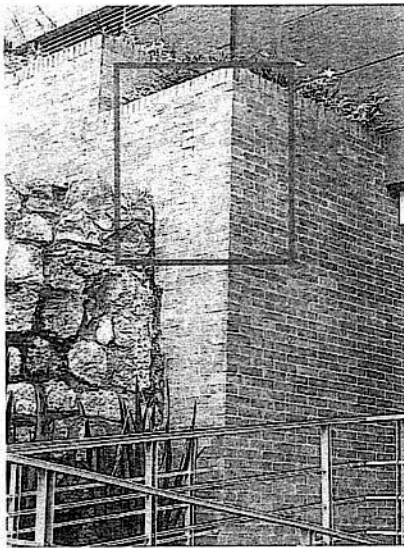
Al respecto en el momento de la visita se evidencia mancha de humedad en muro de ladrillo de la materia que se encuentra ubicada hacia la fachada principal del edificio. Se infiere que la impermeabilización de dicha materia no esta funcionando adecuadamente por lo que esta permitiendo el paso de agua a través del muro.

Filtración proveniente de materia.

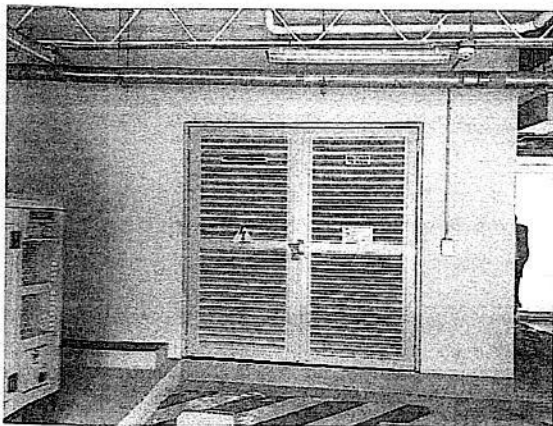
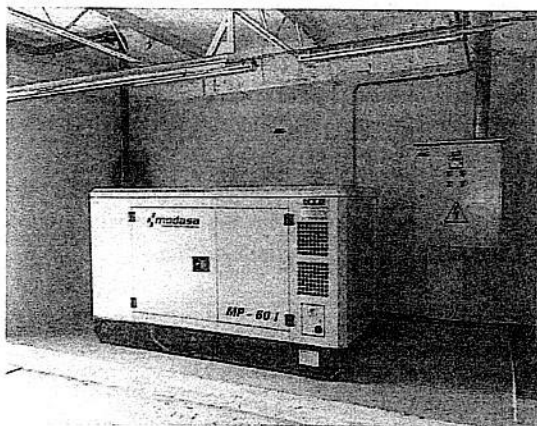
Con respecto a este hecho comentan en la queja que dicha planta eléctrica no es funcional. La constructora argumenta que, ha realizado intervenciones en esta área, pero no expresa hace cuanto las llevo a cabo. Se le solicita allegar al expediente los documentos de los trabajos realizados y las garantías de dichos equipos, pero hasta el momento no hay ninguna radicación. De igual manera, se verifica en las especificaciones del proyecto y dicha planta si fue ofertada por lo tanto debe entregarse en correcto funcionamiento.

Subestación.

Planta eléctrica.

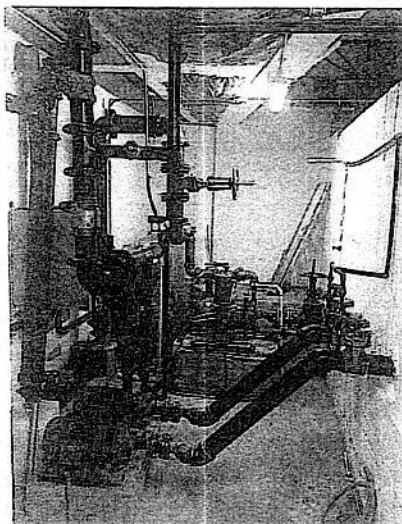
17. SISTEMA DE PRESIÓN 6

Cuarto de bombas.

Con respecto a este hecho comentan que las bombas no encienden correctamente y que no están señalizadas. La constructora argumenta que, ha realizado intervenciones en esta área, pero no expresa hace cuanto las llevo a cabo. Se le solicita allegar al expediente los documentos de los trabajos realizados y las garantías de dichos equipos, pero hasta el momento no hay ninguna radicación. En el momento de la visita se evidencia que no están señalizados los equipos ni el cuarto de bombas.

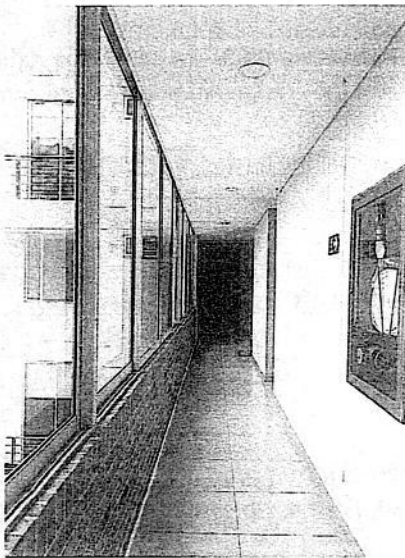
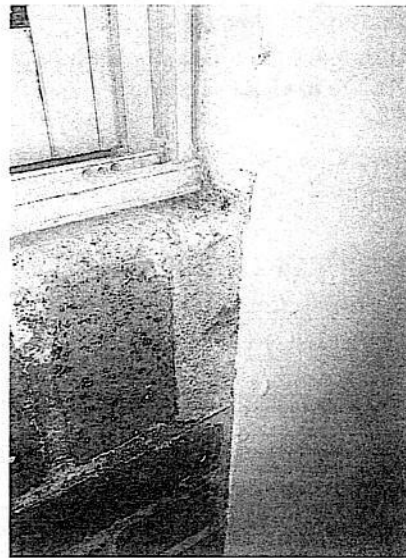
En el momento de la visita los copropietarios comentan que, por las ventanas de la circulación de los pisos quinto, sexto y décimo se filtra el agua generando humedad y encharcamientos en el piso. en dicha diligencia se observa en la esquina de una de las ventanas una mancha de color verde por lo que se infiere que hubo una filtración de agua por esta área, no obstante, no se observa humedad activa, y además se evidencia que la ventana se encuentra bien sellada con silicona. De igual manera, no se evidencia filtraciones ni encharcamientos en el piso.

Ventana 5to piso.

Rastro de humedad.

Por consiguiente, no se establece deficiencia constructiva.

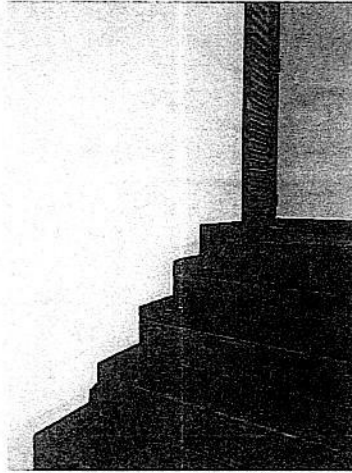
En el momento de la visita los copropietarios comentan que, las tabletas de la escalera se están levantando. Al respecto se evidencia que, algunas tabletas de la escalera del piso 11 presentan oquedad por lo que podrían desprenderse a falta de pega.

Escalera piso 11.

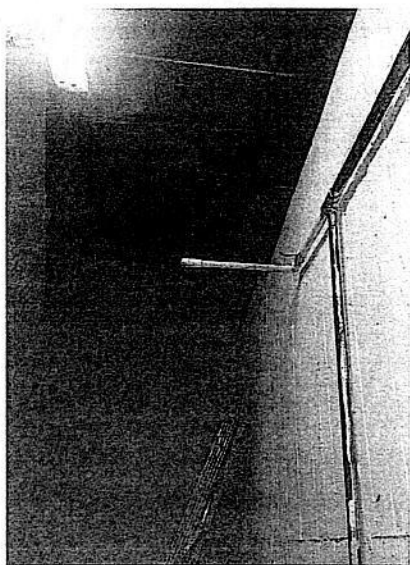
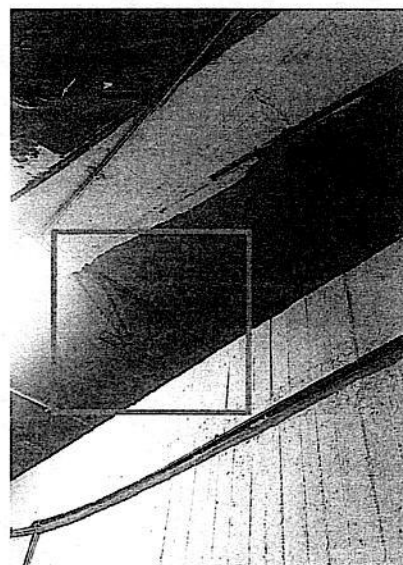
Con respecto a este hecho en el momento de la visita se evidencia que no hay escalera fija para acceder al tanque de agua de reserva, y que las vigas que se encuentran sobre dicho tanque presentan oxidación la cual puede estar cayendo al agua generando contaminación, y afectando la potabilidad del agua.

No hay escalera fija para acceder al tanque de reserva.

Vigas Joist.

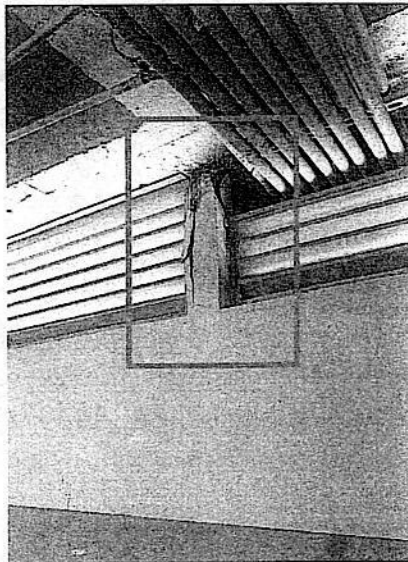
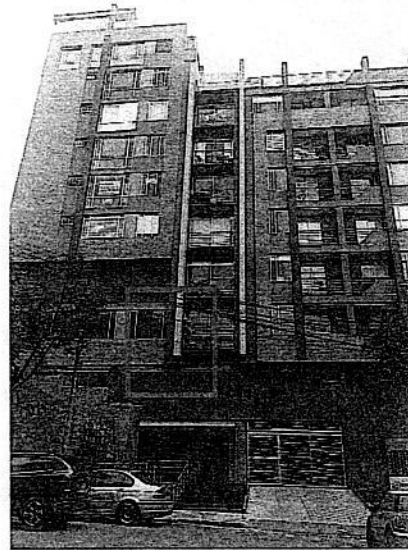
Elemento no estructural.

Ubicación en fachada.

Por lo anterior, se establece deficiencia constructiva que afecta las condiciones de uso y funcionamiento de los bienes comunes, que no afectan las condiciones estructurales, siendo una AFECTACIÓN GRAVE.
