AUTO No. 4113 DEL 26 DE SEPTIEMBRE DE 2019

“Por el cual se abre una investigación administrativa”

INFORME VERIFICACIÓN DE HECHOS No. 19-646
2 de julio de 2019

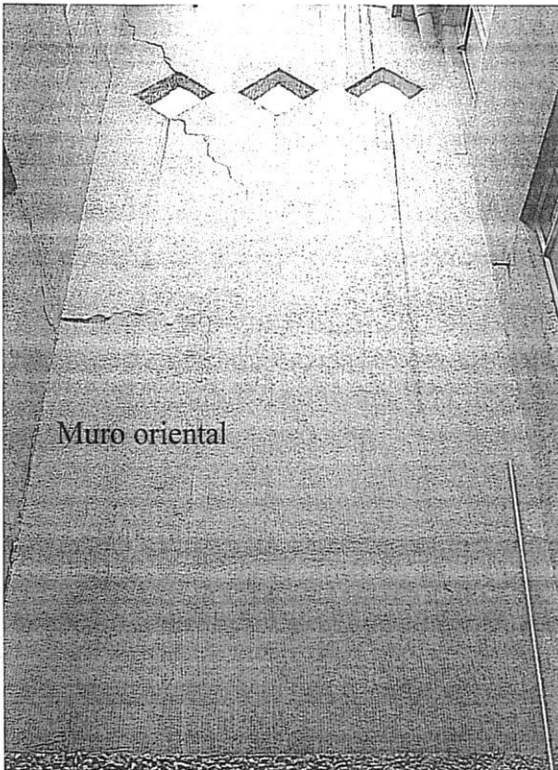
- b) Como consecuencia de lo anterior, la copropiedad se ha visto en la necesidad de intervenir las redes enterradas de desagües de aguas residuales, toda vez que, producto del asentamiento, se han invertido sus pendientes ocasionando devolución de aguas hacia el interior de los inmuebles.
- c) Fisuras y grietas tanto en áreas comunes como en áreas privadas, especialmente hacia el costado sur de la edificación que colinda con la edificación antigua. Lugar en el que se comprende el vacío interior del edificio y a su vez el sitio en el que se es más visible las lesiones de la edificación actualmente:

El espacio del vacío se configura básicamente muros de fachada interior de los apartamentos y muro de cerramiento costado oriental.

El muro oriental manifiesta fisuras tipo quebranto en la cabeza y cortan el elemento, fisuras longitudinales horizontales a media altura, soplos contiguos al fisuramiento horizontal, lo que indican que el muro está conformado por ladrillos bloque y por compresión se presenta falla por propia carga. Lesión que se ocasiona por falta de confinamiento del muro, ya que carece de elementos estructurales y por consiguiente la evidencia de los daños descritos.

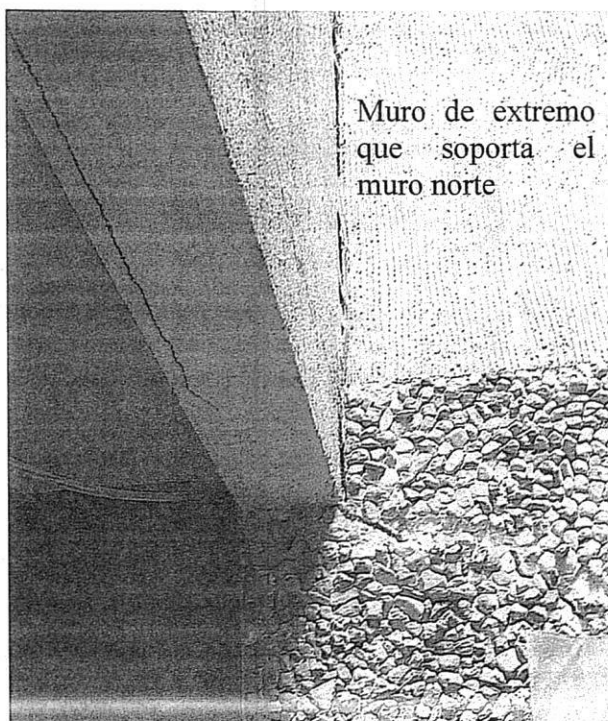
Muro de extremo
que soporta el
muro norte

El muro norte está apoyado sobre un pórtico esbelto, conformado por muros en los extremos (en lugar de columnas) y una columna en el área central. Los muros de los extremos que sirven de apoyo del muro norte, están presentando fisuramientos y la viga que configura el pórtico, se encuentra fracturada en toda su longitud en la cara inferior, lo que indica un esfuerzo de compresión en el elemento y debido a la sobre carga soportada, el esfuerzo ya corto la sección de la viga. Situación que también se presenta en la columna que conforma el pórtico, donde se evidencia falla por pandeo en la cabeza y en la placa de contra piso se está manifestando el inicio de una falla por punzonamiento por la esbeltez y esfuerzos que soporta la columna.

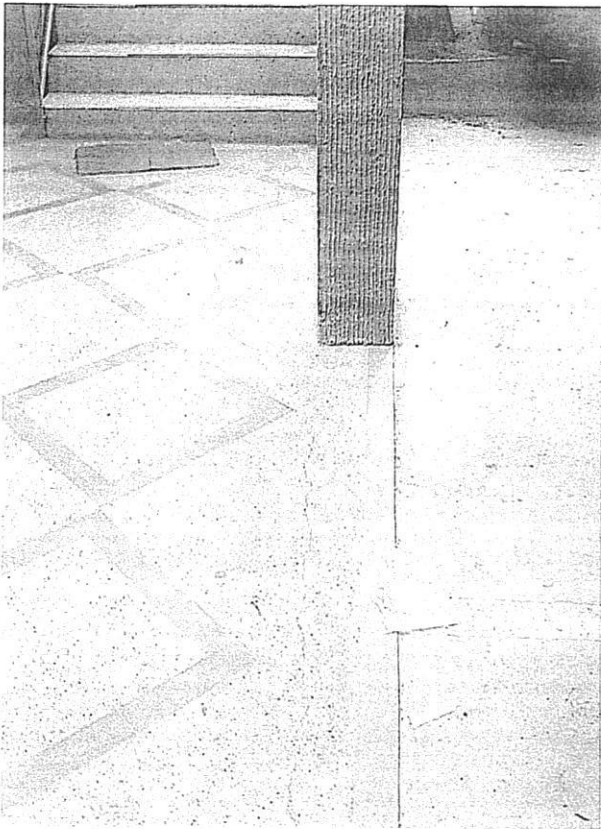
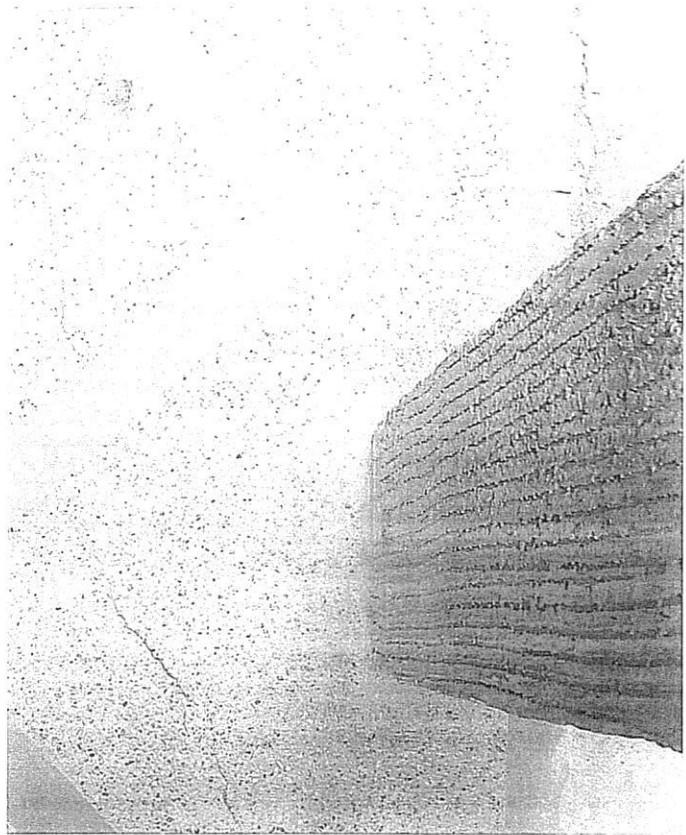
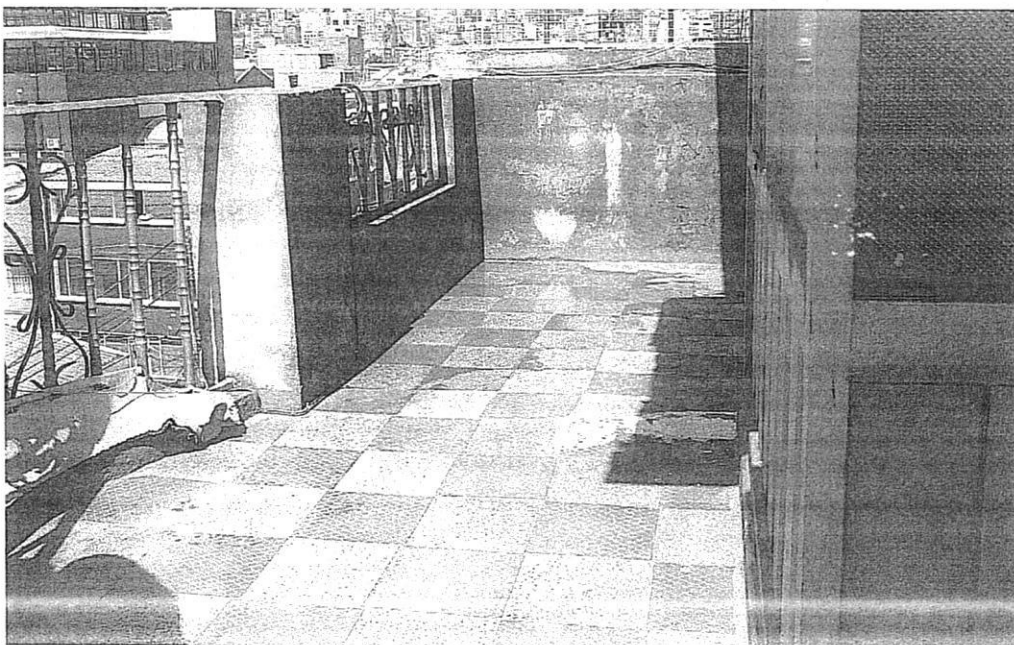
También se evidencian distintas fisuras en los muros que conforman el punto fijo del edificio y se informó durante la diligencia, que se presentan empozamientos en la terraza del último piso (área modificada).
