ALCALDIA MAYOR DE BOGOTA
SECRETARIA DISTRITAL DEL HABITAT
AL RESPONDER CITAR EL NR.
2-2020-74190

Referencia: Aviso de Notificación

Tipo de acto administrativo: **AUTO No. 4854 de 19 de noviembre de 2019**

AUTO No. 4854 DEL 19 DE NOVIEMBRE DE 2019

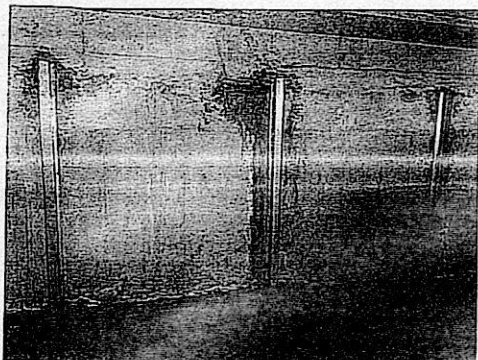
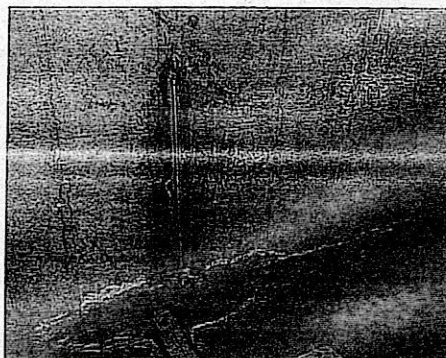
La queja manifestaba preocupación por el daño presentado en el muro de contención del sótano de parqueaderos, por filtraciones de agua y humedad.

En la visita técnica la administración informó que el enajenador intervino los lloraderos iniciales mediante apertura y colocación de conductos protectores de conducción de agua entre 2018 y 2019. La administración indica que con estas medidas realizadas no se presenta humedad por este concepto. Por lo anterior no se establece deficiencia o desmejoramiento de especificaciones.

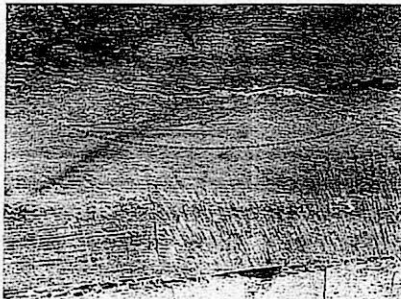
La queja manifestaba preocupación por innumerables filtraciones presentadas por la piscina.

En la visita técnica se realizó recorrido en el cárcamo, observando que fue intervenido en su totalidad por el enajenador mediante una nueva impermeabilización y entregado a satisfacción en febrero de 2018, solo se observó una filtración de agua puntual, la administración informa que esta se encuentra en garantía. Por lo anterior, y ante la presencia de filtración se considera una deficiencia constructiva grave. Se incumple lo establecido en la norma NSR 10, que dice:

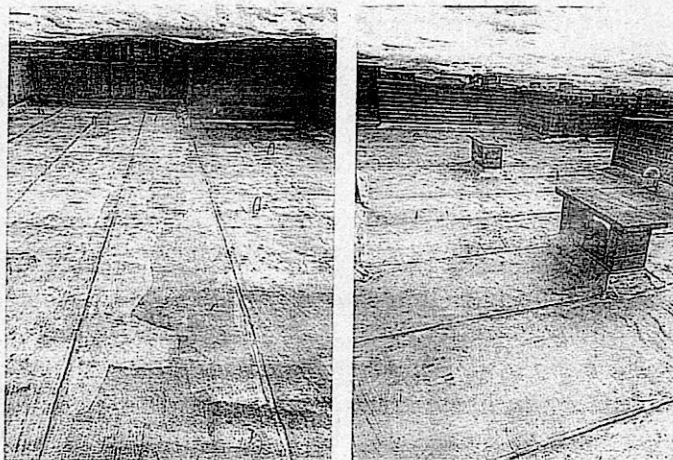
La queja indicaba que los mantos de las 10 cubiertas de las torres, nunca fueron entregadas formalmente por la constructora, a su vez indicaba que desde la entrega de los apartamentos se presentaron humedades y goteos a los residentes de los últimos pisos.

En la visita técnica la administración indicó que en agosto de 2018 la copropiedad realizó el cambio de los mantos, mediante una impermeabilización nueva, con ello se subsanan los problemas de filtraciones. Por lo anterior no se establece deficiencia o desmejoramiento de especificaciones.

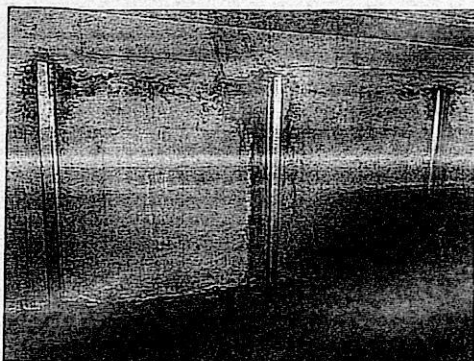
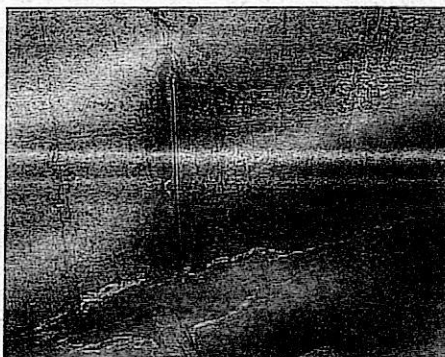
La queja manifestaba preocupación por el daño presentado en el muro de contención del sótano de parqueaderos, por filtraciones de agua y humedad.

En la visita técnica la administración informó que el enajenador intervino los lloraderos iniciales mediante apertura y colocación de conductos protectores de conducción de agua entre 2018 y 2019. La administración indica que con estas medidas realizadas no se presenta humedad por este concepto. Por lo anterior no se establece deficiencia o desmejoramiento de especificaciones.

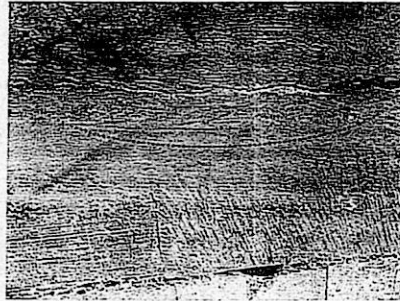
La queja manifestaba preocupación por innumerables filtraciones presentadas por la piscina.

En la visita técnica se realizó recorrido en el cárcamo, observando que fue intervenido en su totalidad por el enajenador mediante una nueva impermeabilización y entregado a satisfacción en febrero de 2018, solo se observó una filtración de agua puntual, la administración informa que esta se encuentra en garantía. Por lo anterior, y ante la presencia de filtración se considera una deficiencia constructiva grave. Se incumple lo establecido en la norma NSR 10, que dice:

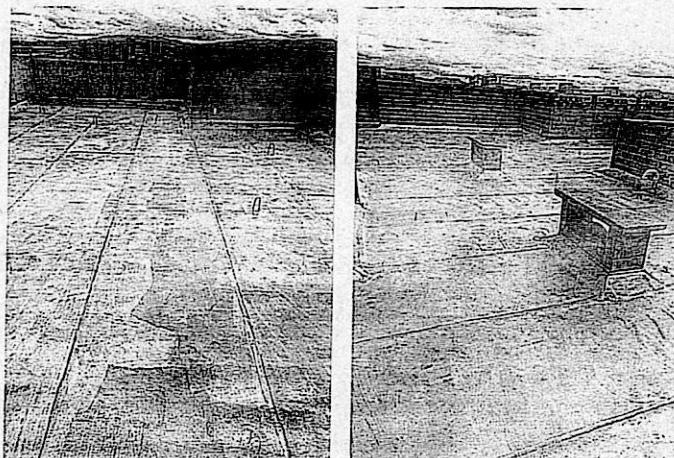
La queja indicaba que los mantos de las 10 cubiertas de las torres, nunca fueron entregadas formalmente por la constructora, a su vez indicaba que desde la entrega de los apartamentos se presentaron humedades y goteos a los residentes de los últimos pisos.

En la visita técnica la administración indicó que en agosto de 2018 la copropiedad realizó el cambio de los mantos, mediante una impermeabilización nueva, con ello se subsana los problemas de filtraciones. Por lo anterior no se establece deficiencia o desmejoramiento de especificaciones.
