Referencia: **AVISO DE NOTIFICACIÓN**  
Tipo de acto administrativo: **Auto No 1390 del 07 de Septiembre de 2021**  
Expediente No. **1-2019- 10018-1**

**INFORME VERIFICACIÓN DE HECHOS No 20-587**  
29 de diciembre de 2020

Radicación No.	1-2019-10018 del 18 de marzo de 2019
No. de la queja	1-2019-10018-1
Quejoso	<b>ADRIANA TORRES ORTIZ</b>
Dirección Quejoso	CL 146 7F 80, Oficina de Administración
Proyecto	EDIFICIO ALTO VELO, <i>Zonas comunes</i>
Dirección proyecto	CL 146 7F 80
Localidad	USAQUEN
Estrato	4
Radicación documentos	400020130327-1 del 12 de septiembre de 2012
Enajenación proyecto	3 de octubre de 2013 [96 unidades de vivienda]
Enajenador	<b>PROYECTOS DE COLOMBIA PRODECOL SA</b>
Dirección enajenador	AK 9 113 52, OFICINA 1004
No. de registro	2008069

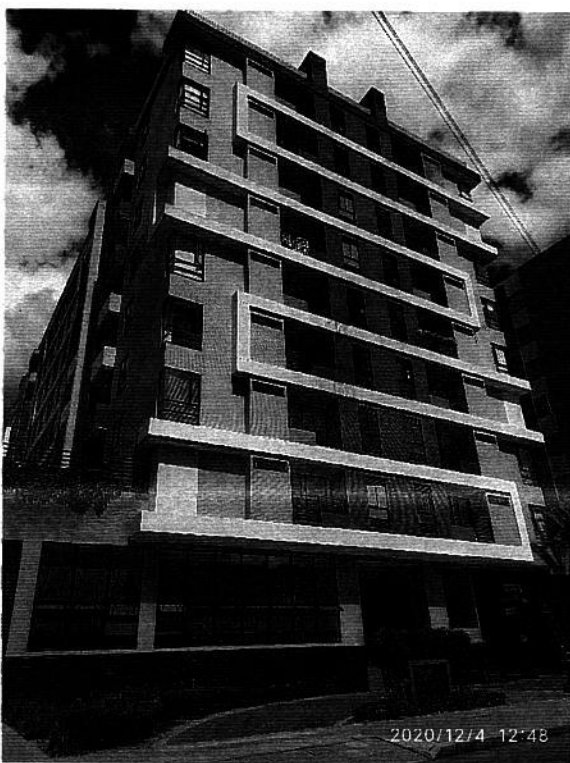
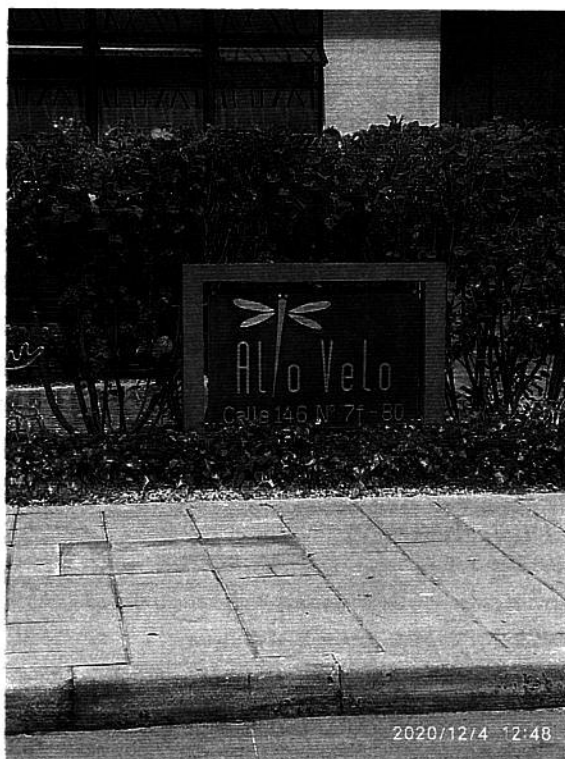
Imágenes 1 y 2

Los hechos relacionados en la queja hacen referencia a presuntas deficiencias constructivas presentes en las zonas comunes, relacionados con filtraciones y elementos desincorporados en terraza, pequeñas fisuras en cielo rasos de pasillos, altura en parqueaderos para uso de duplicadores, señalización de riesgo eléctrico y transferencia de planta eléctrica, aislamiento

acústico y soportes de equipos en cuarto de bombas, alarma de pozos eyectores y corrosión en marcos y tapas.

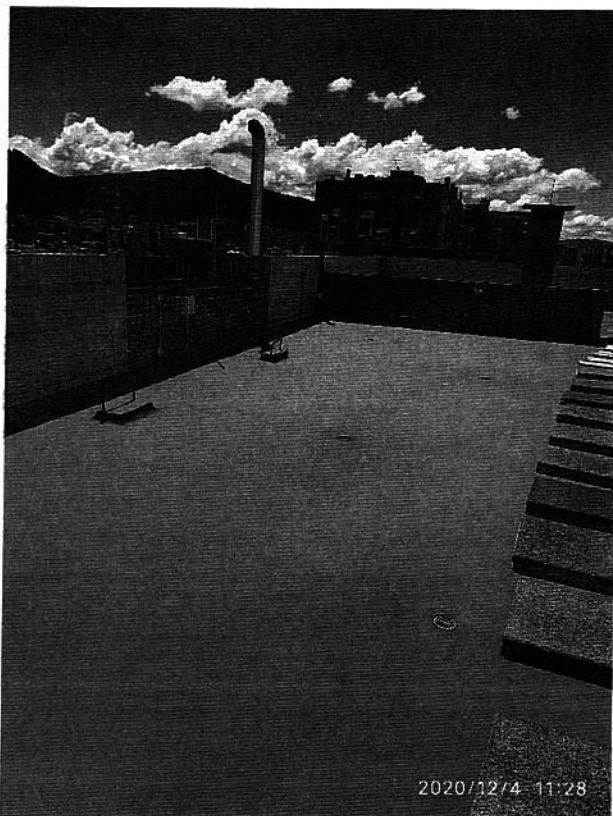
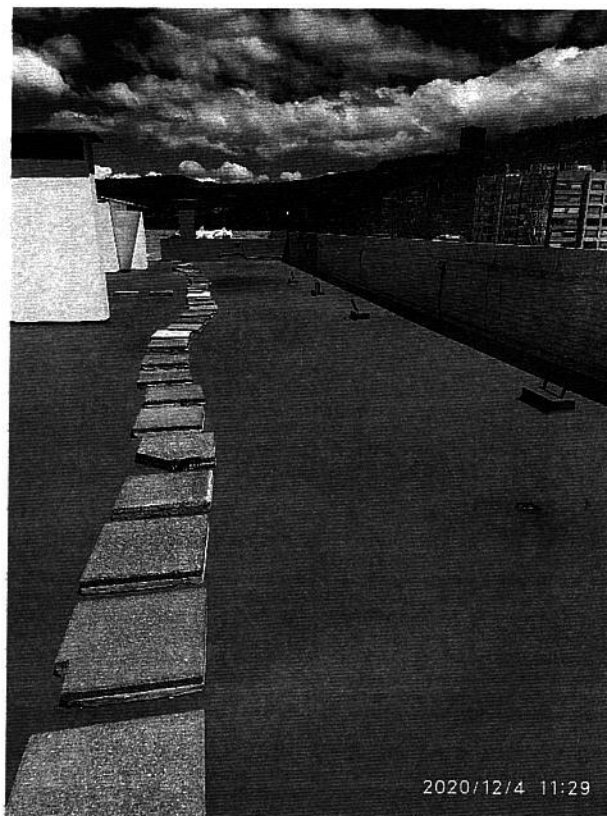
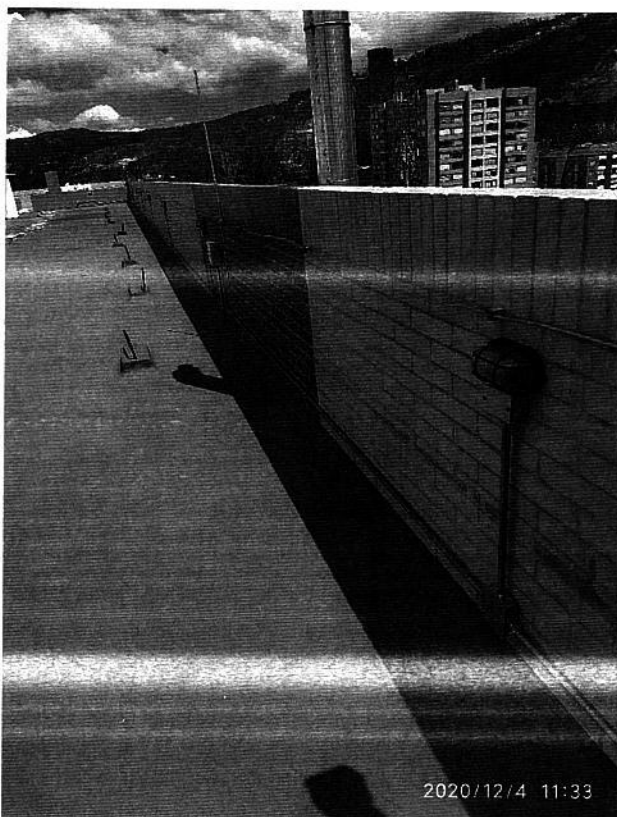
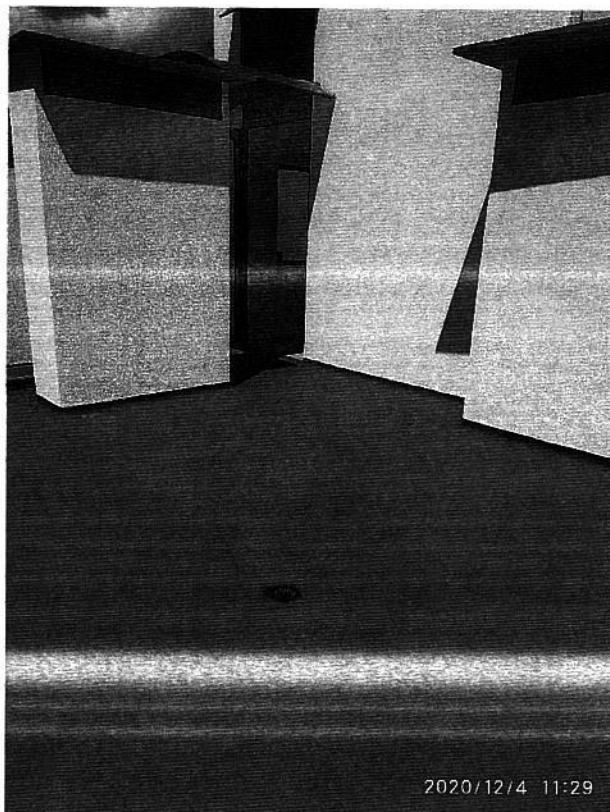
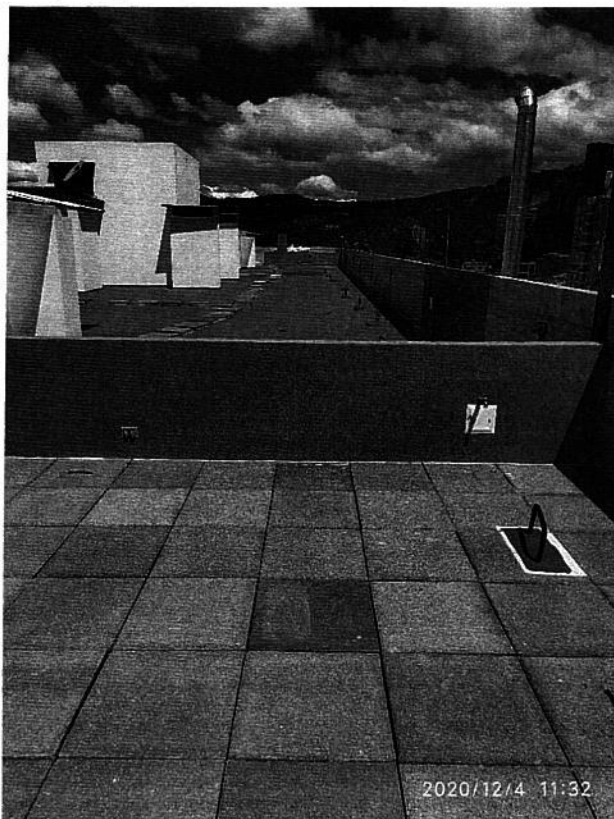
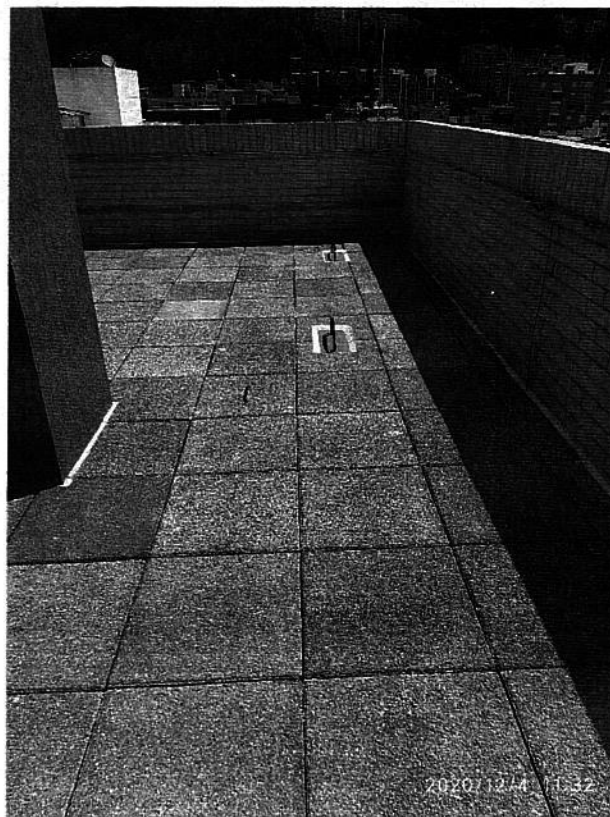
Imágenes 3, 4, 5, 6, 7 y 8

**1. "Filtraciones y elementos desincorporados en la terraza del edificio"**

*En la visita técnica se pudo observar que las filtraciones en la terraza del edificio fueron corregidas en su totalidad por la administración y los adoquines prefabricados de piso se encuentran en proceso de reinstalación.*

*Por lo anterior, no se establece deficiencia constructiva.*

***Por lo anterior, no se establece deficiencia constructiva.***

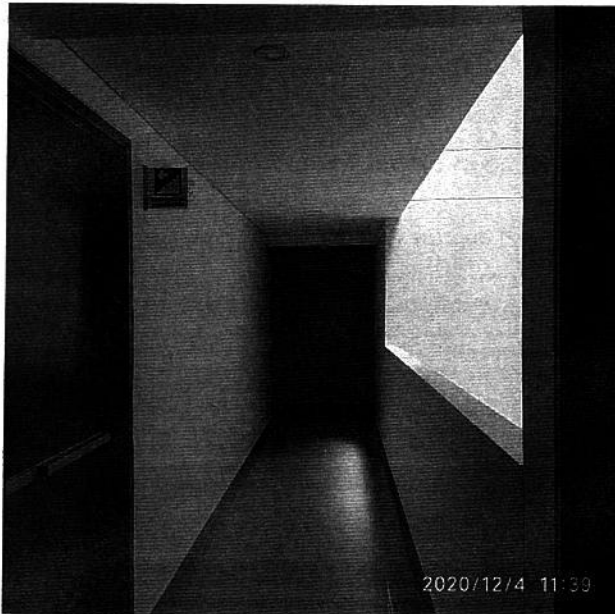
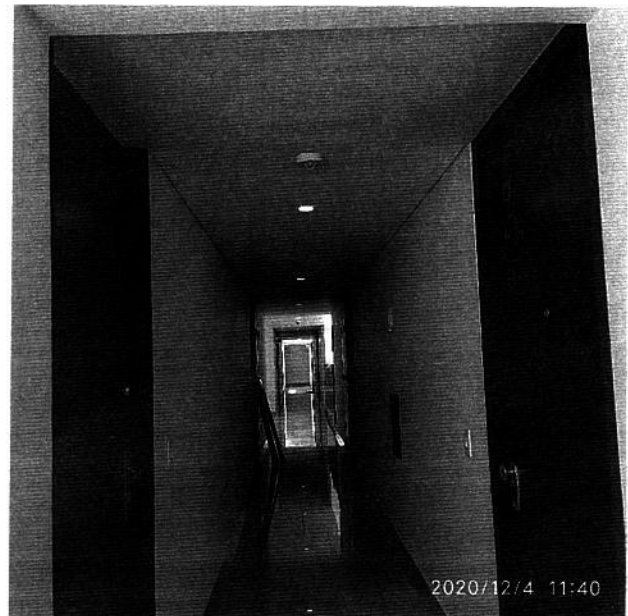
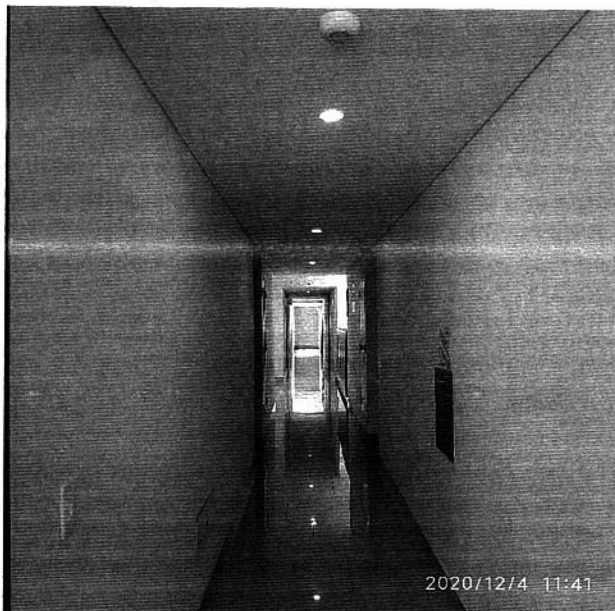
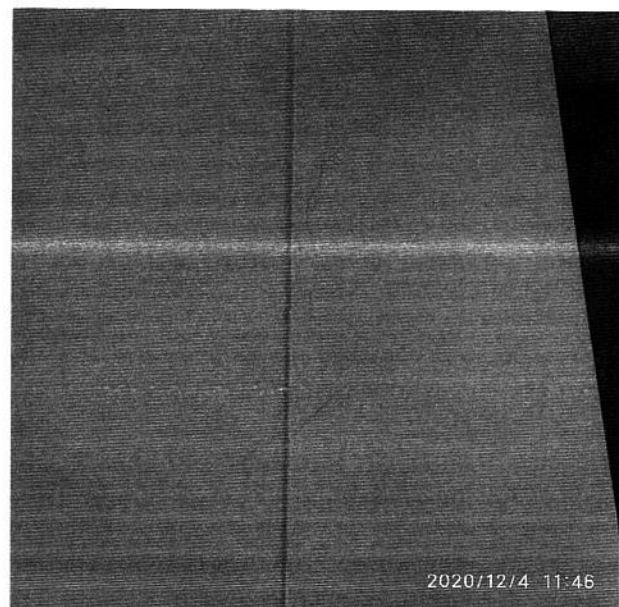
Imágenes 9, 10, 11 y 12

*En la visita se pudo constatar que la afectación en los pasillos de circulación de los pisos 2 y 9 fueron resanados y pintados por parte de la administración, de igual forma repararon los bordillos desprendidos en la fachada.*

**2. “Fisuras y detalles varios en pasillos de circulación, desprendimiento de bordillos en fachada”**

***Por lo anterior, no se establece deficiencia constructiva.***

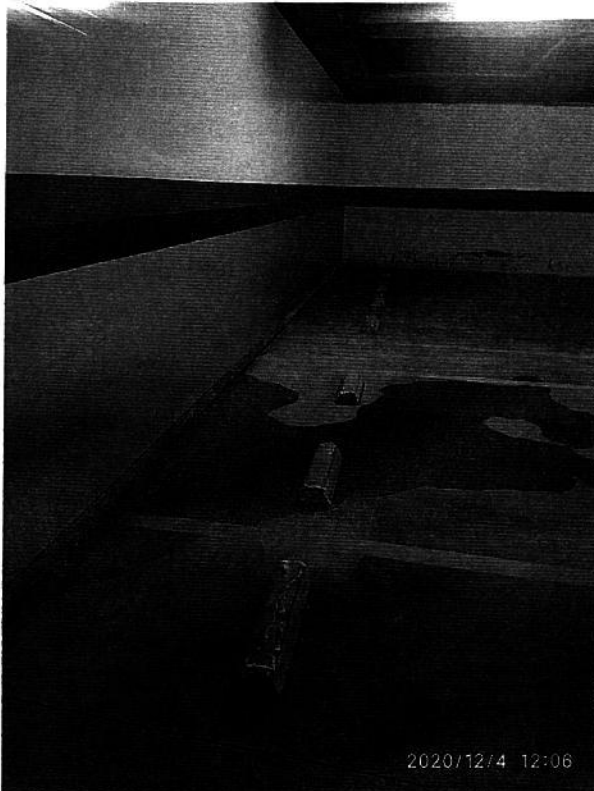
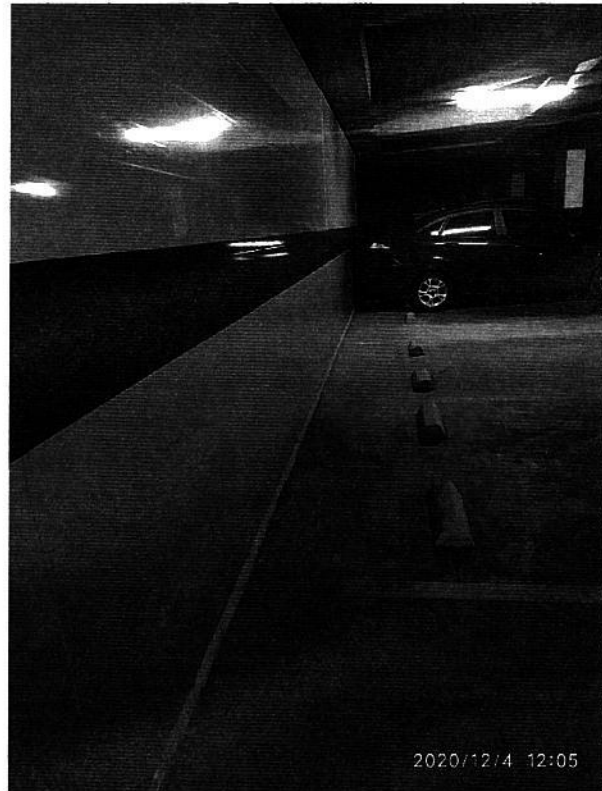
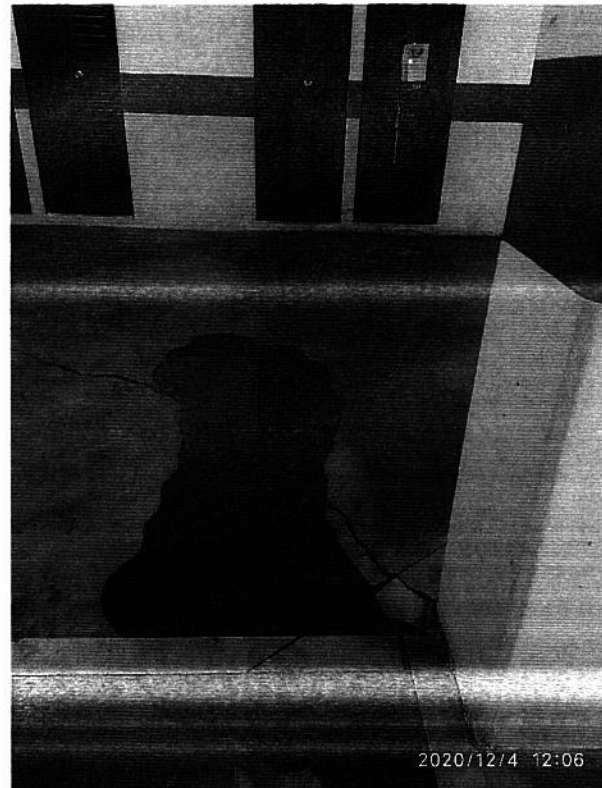
Imágenes 13, 14, 15 y 16

Las humedades en los muros de contención en área adjunta a los parqueaderos del sótano colindantes con el perímetro del edificio; se manifiestan especialmente en la parte baja del muro y son ocasionadas por aguas de infiltración de los terrenos adjuntos. La constructora como solución realizó la construcción de un recubrimiento de muros en paneles PVC, para proteger y conducir dichas filtraciones. El agua proveniente de estas filtraciones es recogida en una cañuela perimetral la cual se desborda constantemente causando aposamientos en el sótano. Estas humedades se agudizan cuando se presentan lluvias y se asocian a un deficiente manejo dado al sistema de captación y conducción de aguas de infiltración.

Se trata de una deficiencia constructiva que contraviene lo dispuesto en la NSR-10:

*“H.6.5 — EMPUJES DEBIDOS AL AGUA. Los empujes debidos al agua subterránea deben minimizarse en lo posible, mediante el empleo de obras adecuadas de drenaje y despresurización. Sin embargo, cuando esto no es posible, deben sumarse a los empujes de tierras. Los muros de contención deberán siempre dotarse de un sistema de filtros y drenajes colocados atrás del muro. Estos dispositivos deberán diseñarse para evitar el arrastre de materiales provenientes del relleno y para buscar una conducción eficiente del agua infiltrada, sin generación de presiones de agua significativas. Cuando la permeabilidad de la estructura sea superior a 1 cm/seg, como en el caso de gaviones o cribas, se puede emplear la propia estructura de contención para la captación y conducción del agua, pero se debe evitar la erosión del suelo que soporta por medio de filtros y garantizar el desagüe. Se tomará en cuenta que, aún con un sistema de drenaje, el efecto de las fuerzas de filtración sobre el empuje recibido por el muro puede ser significativo.”*

Por lo tanto, se configura como deficiencia constructiva; que, por afectar las condiciones de uso y habitabilidad de las áreas comunes se clasifica como **AFECTACION GRAVE**

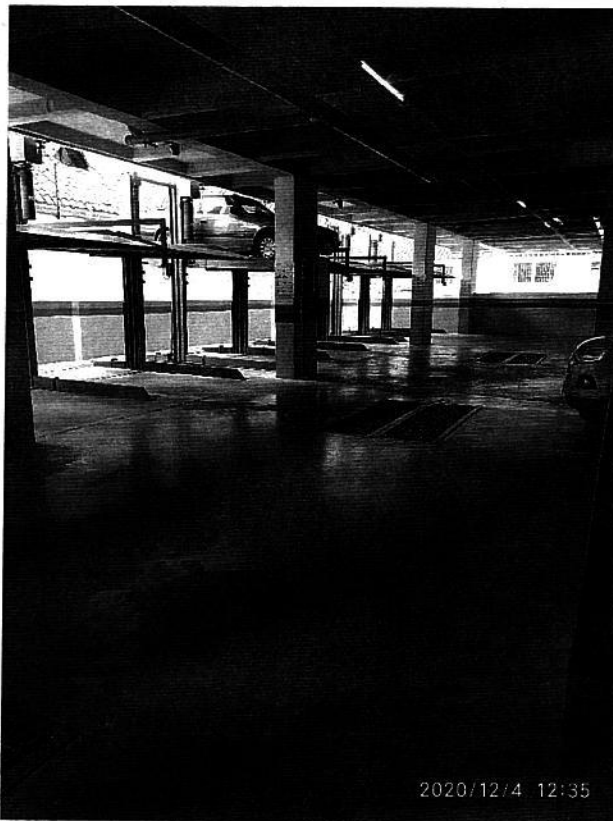
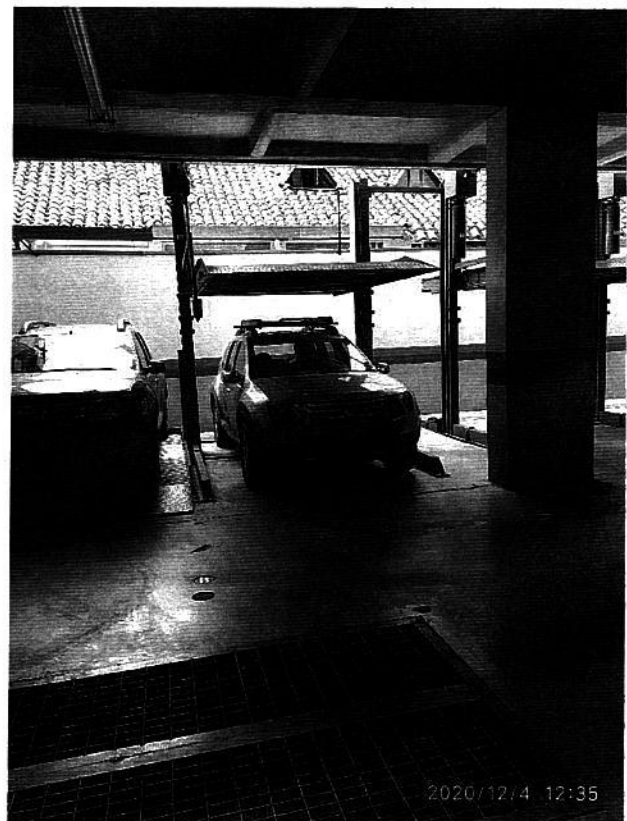
Imágenes 17 y 18

*Se pudo evidenciar que los duplicadores para el parqueadero de vehículos cuya altura*

*total varía entre 3,34 ml y 3,41 ml, no tienen la capacidad para su uso, ya que la altura mínima de piso a techo en un duplicador para dos vehículos tipo sedán es de 3,45 ml y para dos vehículos tipo SUV es de 4,20 ml.*

***Por lo anterior y considerando que no hay norma que regule las alturas de los duplicadores, no es posible calificar el hecho como deficiencia constructiva.***

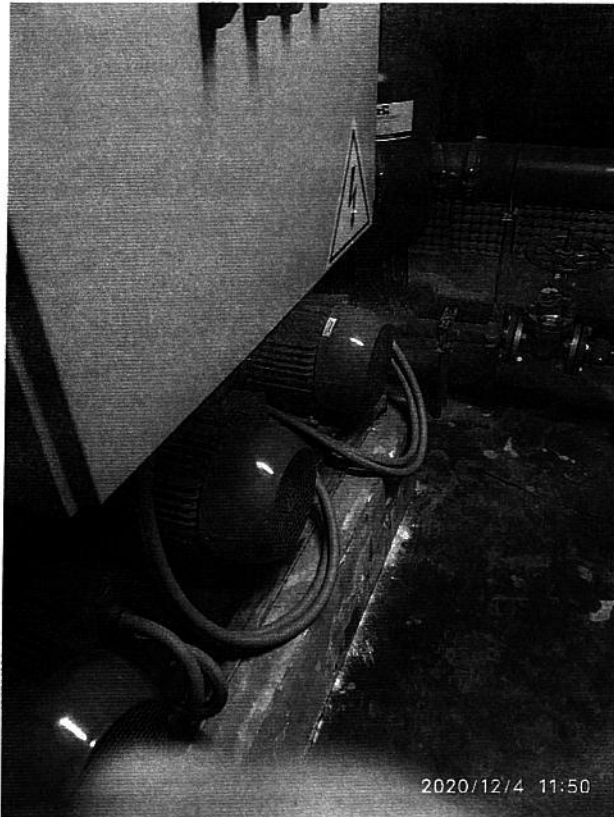
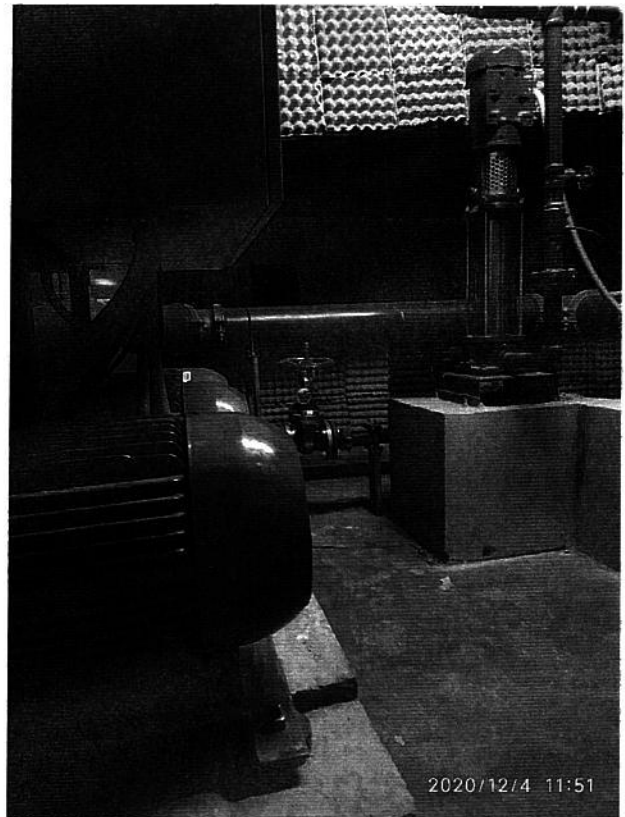
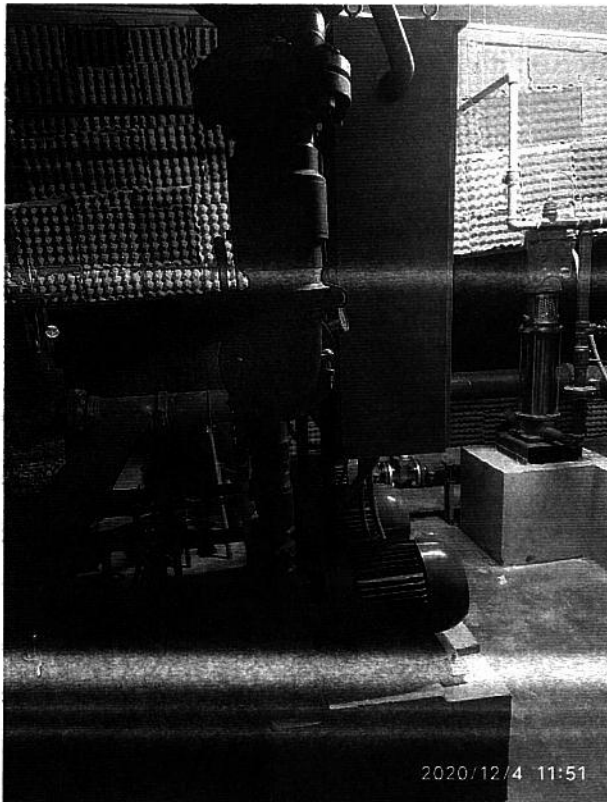
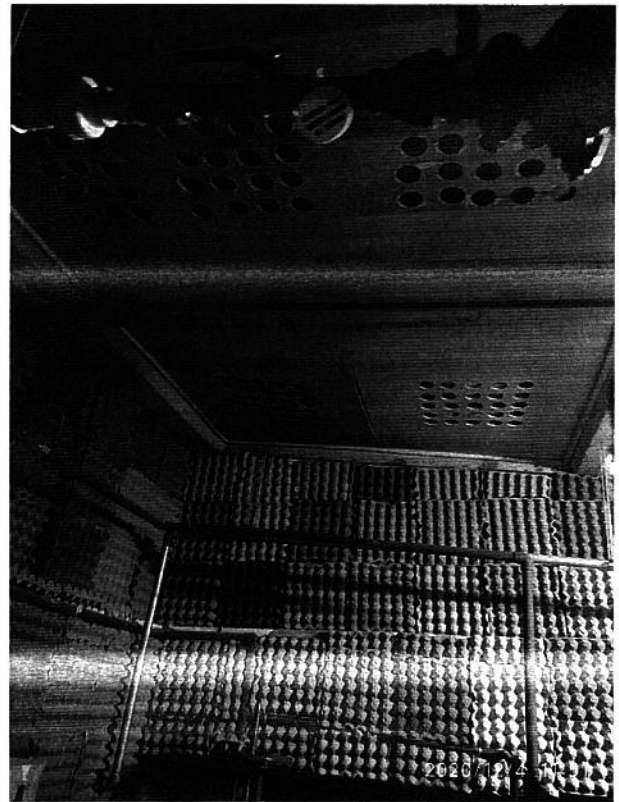
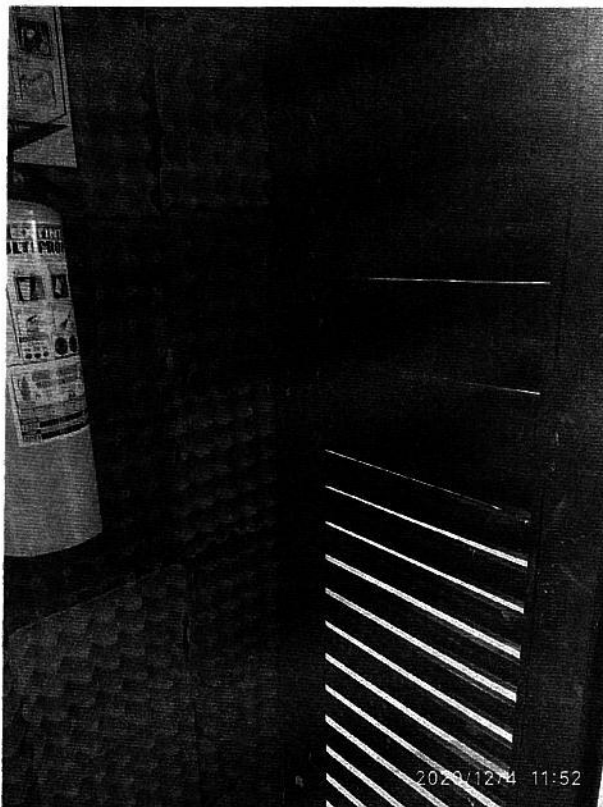
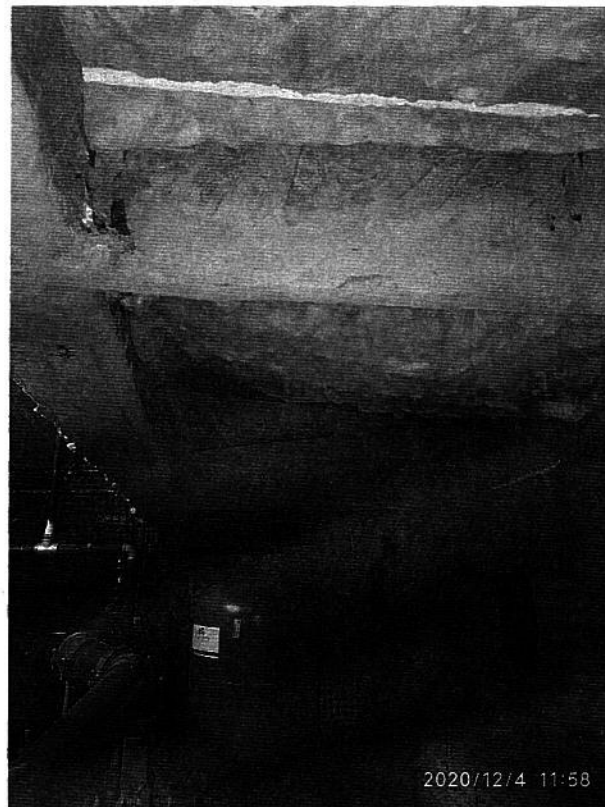
Imágenes 19, 20, 21, 22, 23 y 24

*Se pudo evidenciar que el cuarto de motobombas ubicado en el sótano genera ruidos y vibraciones que afectan a las zonas comunes contiguas y los materiales utilizados para el aislamiento acústico, no es el adecuado. En sitio, se observa que al interior del cuarto se ha dispuesto espuma que cubre parcialmente el interior del cuarto; en el techo hay áreas sin protección al igual que en el muro frontal; el equipo se apoya directamente sobre la placa de piso sin elementos que aislen la vibración; el piso no cuenta con aislante; varias de las secciones o unidades de aislante no son las más adecuadas y se encuentran simplemente superpuestos, sin adhesión al muro: es evidente que el aislamiento no esté cumpliendo su función.*

5. ***“El aislamiento acústico y el soporte de las motobombas es inadecuado”***

**PARÁGRAFO B.6.6.2.6. Bombas, compresores y motores.** Las bombas, compresores y motores de más de 3 caballos de fuerza localizados sobre cualquier piso, a excepción de los localizados sobre pisos apoyados sobre el terreno, deben descansar sobre aislantes de vibración con una eficiencia de aislamiento mínima del 85% a la frecuencia perturbadora más baja."

Por lo tanto, dado que las condiciones actuales del cuarto de bombas no cumplen con estos requisitos, se configura el hecho como deficiencia constructiva; que, por afectar las condiciones de uso y habitabilidad de las áreas comunes se clasifica como **AFECCION GRAVE**
