ALCALDÍA MAYOR
DE BOGOTÁ D.C.
SECRETARÍA DE HABITAT

INFORME VERIFICACIÓN DE HECHOS No 20-620

29 de diciembre de 2020

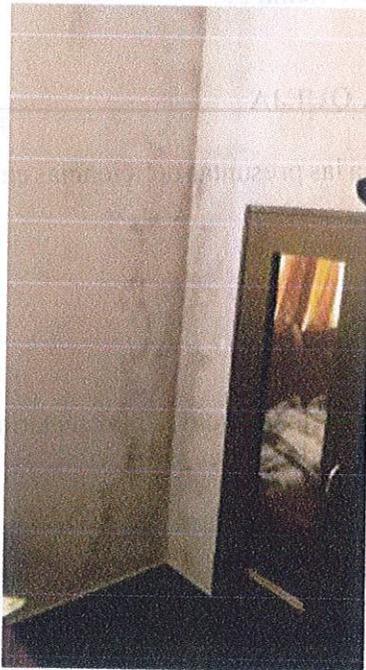
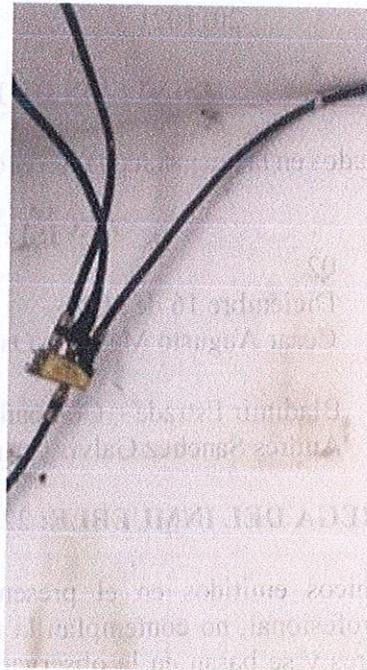
1. Humedades en muros internos

Se evidencian rastros de humedad al interior de la unidad privada en zonas de habitación auxiliar y zona de lavado de acuerdo a indicaciones del representante de la quejosa.

De lo anterior se puede concluir que el fenómeno que se presenta en el inmueble es de humedades por condensación, Esta lesión es un fenómeno particular, su origen está en el diseño arquitectónico

y construcción, se crea por las condiciones ambientales del entorno, técnicas y bioclimáticas, debido a que el lote se encuentra en una zona de ladera y periferia, por lo que constantemente se generan condiciones de viento y frío que permanentemente están enfriando las fachadas y culatas de los edificios y al interior la vivienda se encuentra en un ambiente cálido, lo que ocasiona un fuerte choque térmico y la humedad relativa del ambiente se transforma en humedad mediante un proceso de condensación, que produce hongos y esporas en los muros del apartamento. Por lo tanto, se debe prever condiciones de ventilación adecuada, disminución de transferencia de gradiente térmico o factores medio ambientales. Es recomendable que se mantengan las áreas lo mejor ventiladas posibles, evitar el uso de cortinas pesadas y de igual manera no generar acumulación de enceres.

A pesar de que el enajenador ha ejecutado labores de impermeabilización de fachadas recientemente y las unidades privadas cuentan con perfiles anti condensación, las áreas reducidas y la ocupación de estas hacen que este efecto al interior de las unidades sea reiterativo en el tiempo.

Por lo anterior, y dadas las intervenciones observadas por el enajenador en la fachada y propendiendo a que las condiciones de ventilación en la unidad privada se den. NO se establece deficiencia constructiva.
