SECRETARÍA DEL
HÁBITAT

Asunto: **Comunicación Auto No. 543 del 26 de febrero de 2022**
Expediente No. 1-2021-02222-1

“Por el cual se abre una investigación administrativa”

Que de dicha visita técnica se emitió el Informe de Verificación de Hechos No. 2021-618 del 12 de noviembre de 2021 (folios 41-56) en el cual se concluyó:

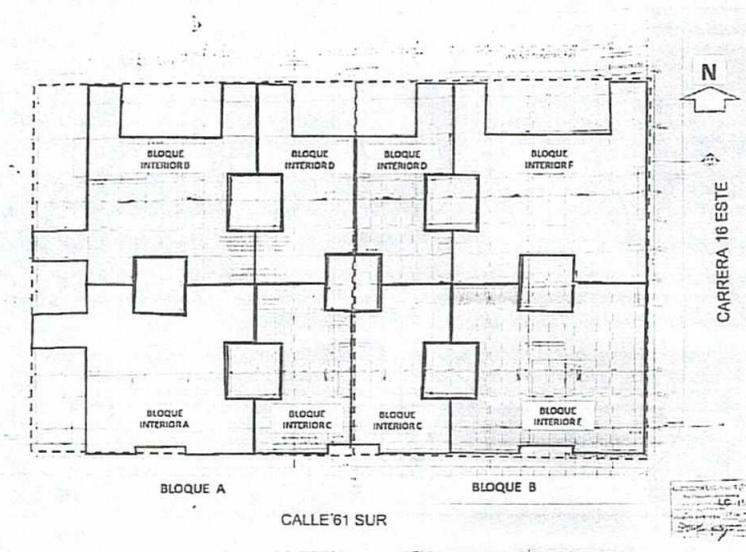
Localización y Distribución Bloques y Subbloques o interiores

Evidencia situaciones delicadas de exceso de humedad... Existen varios inconformismos sobre la impermeabilización de fachadas exterior: cuando llueve los inmuebles presentan humedades internas y filtración de agua por los muros dentro de los apartamentos. Esto ya se presenta de manera reiterativa en muros de fachada exterior y dentro de los vanos (huecos) de la copropiedad.

En visita que se realiza con el acompañamiento de la señora Dayubi Sierra Santos (administradora) y con presencia de lluvia leve y cielo toldado, se procede a realizar un recorrido por la parte exterior del Proyecto sobre las fachadas Sur o principal Calle 61 Sur y Oriental o lateral Carrera 19 Este y luego por la parte interior del proyecto, las fachadas como el proyecto en general se observa que están construidas en mampostería de bloque de arcilla (presuntamente estructural) a la vista sin ningún tipo de acabado, identificándose lo siguiente:
