Referencia: **AVISO DE NOTIFICACIÓN**  
Tipo de acto administrativo: **Auto No. 3391 del 08 de noviembre de 2021**  
Expediente No. **1-2021-17372-1**

*“Por el cual se abre una investigación administrativa”*

# INFORME FINAL DE RECEPCIÓN ZONAS COMUNES

ED. MUGA LOFT  
Cl. 106A # 54 - 20

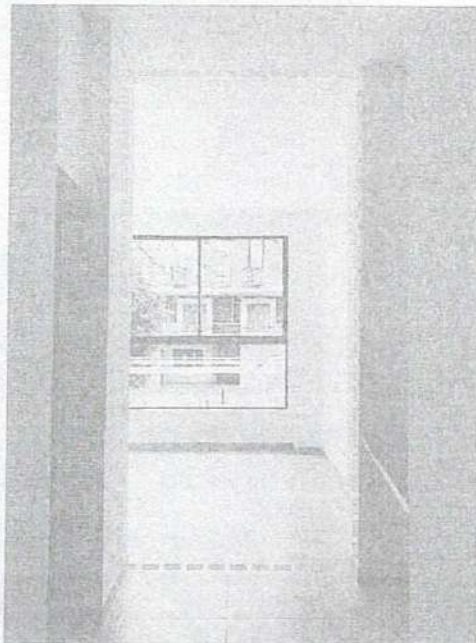
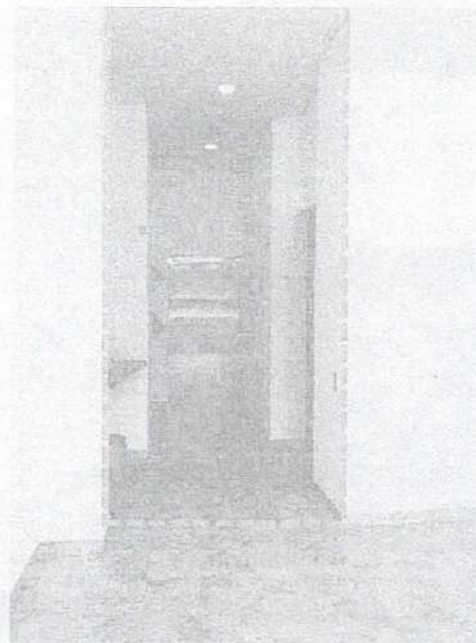
- **FALTA DE MURO Y PUERTA DE ACCESO:** de acuerdo a los planos arquitectónicos aprobados por Curaduría, este espacio debería contar con una puerta de acceso que, sin razón técnica justificable, no fue entregada por el constructor.

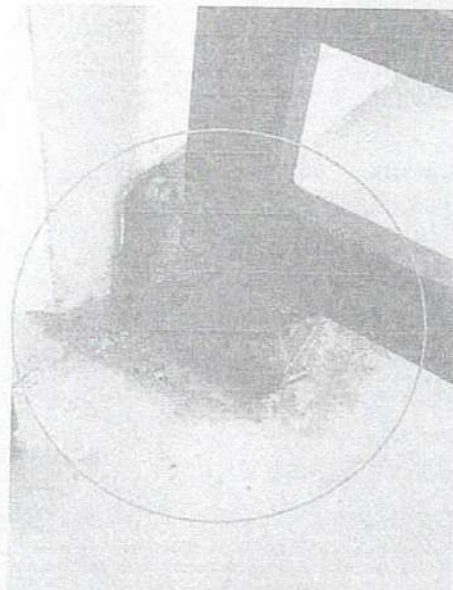
Pendiente instalación tornillo que atraviesa muro

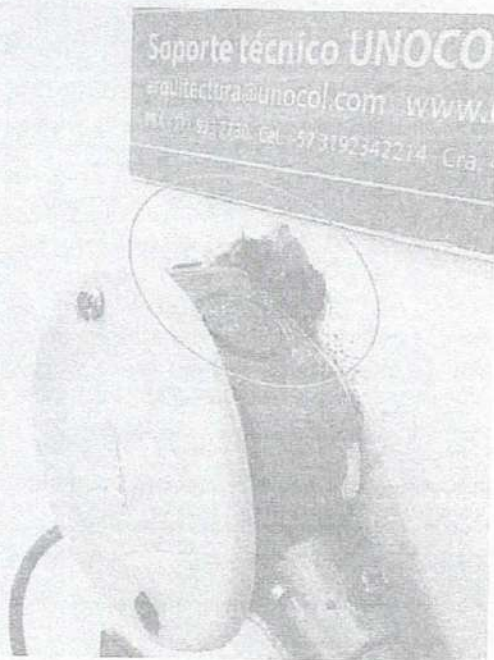
Pendiente remate en concreto.

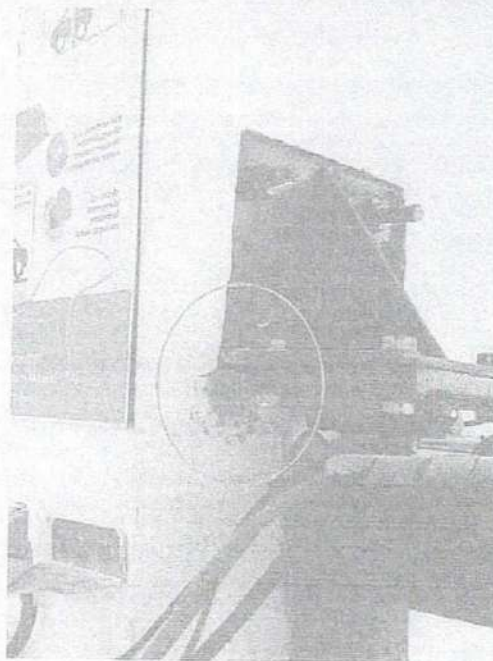
Pendiente remate en muro drywall.

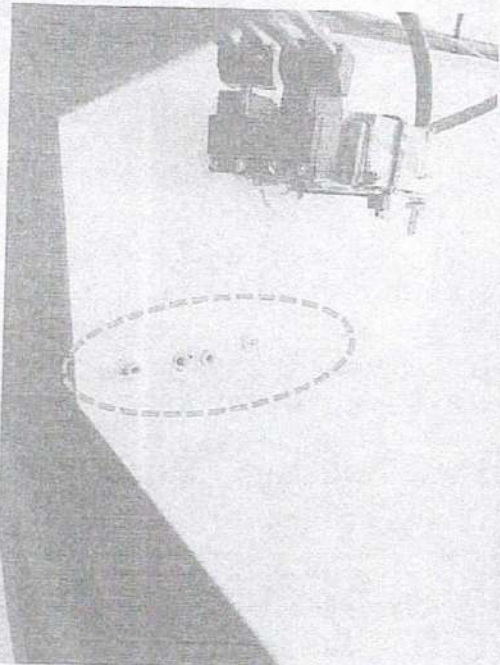
Pendiente remate en muro, bajo platina de anclaje puerta.

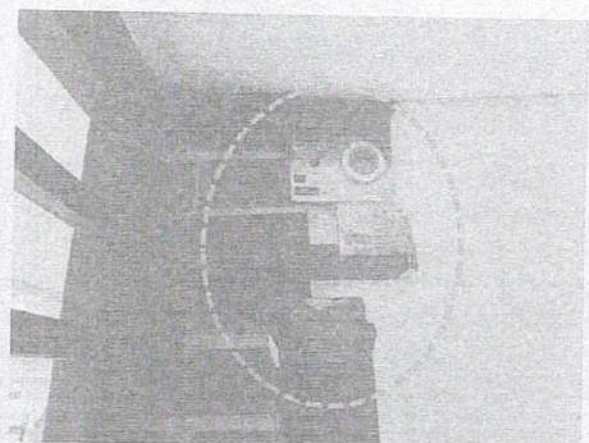
Pendiente retiro de chazos y resane

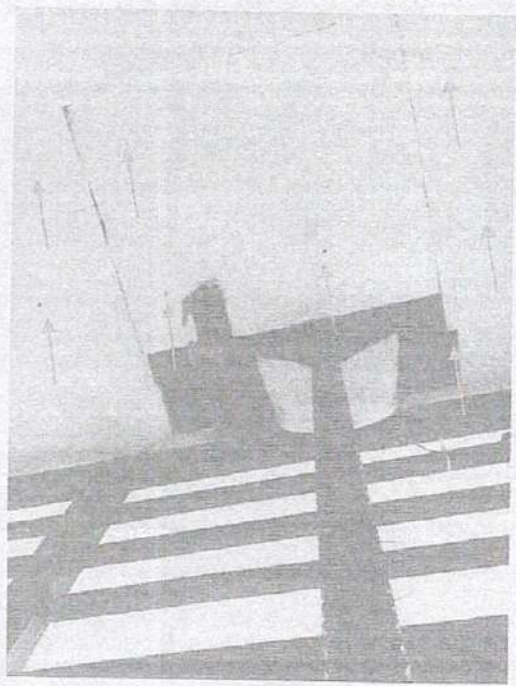
Elementos metálicos de anclaje oxidados

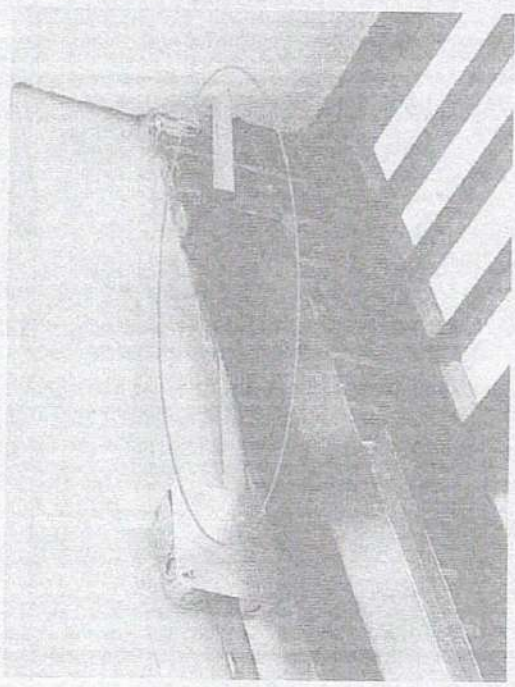
Se evidencia falta de remates de pintura en cielo raso.

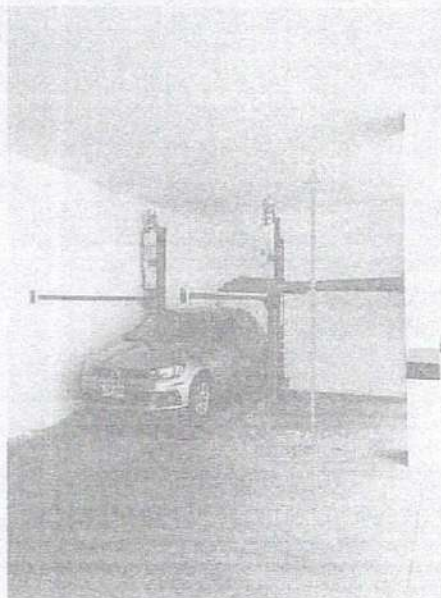
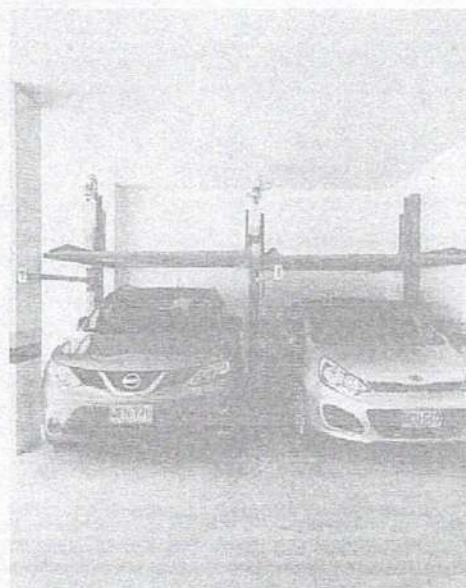
Al medir la altura libre entre el nivel de piso y el cielo raso sobre la zona de parqueaderos del primer nivel, se determina un flagrante incumplimiento del constructor, respecto a lo aprobado en licencia de construcción, versus lo construido. Esto es, que esa altura libre debería tener una medida de 3.75m, según los planos de curaduría. Sin embargo, al medir, el área real libre es de 3.43m, presentando una diferencia total de 0,32m. La falta de estos 32cm, son determinantes a la hora de usar los 4 duplicadores de garaje.

En realidad, lo que ha sucedido con esos duplicadores, es que no han podido ser utilizados como corresponde, ya que la altura en esa área, no permite que quepan un vehículo encima del otro, así se trate de estacionar dos vehículos pequeños.

Esto constituye una falta grave al Régimen de Obras y Urbanismo, así como también, puede configurarse como publicidad engañosa por parte del constructor, ya que la publicidad de un proyecto es vinculante, en la medida que el Estatuto Colombiano al Consumidor señala que la publicidad es definida como "Toda forma y contenido de comunicación que tenga como finalidad influir en las decisiones de consumo" (Ley 1480-11, artículo 5º, numeral 12). En este sentido, se evidencia que el constructor generó falsas expectativas al ofrecer a cuatro de los compradores de su proyecto, un garaje doble que nunca ha podido ser usado, pero que ya fue pagado. Como consecuencia del incumplimiento del constructor, los propietarios afectados, deben hacer uso permanente de los parqueaderos asignados a los visitantes.

- El caso contrario, la copropiedad, y sobre todo los propietarios de esos garajes con duplicador, deben tener claro que esta deficiencia NO tiene cómo subsanarse. Por tal motivo, se recomienda que constructor entable comunicación directa con los propietarios afectados, para llevar a cabo el desmonte de esos duplicadores y la restitución de cada uno de esos 4 espacios de parqueaderos, los cuales deberán quedar legalmente asignados para el uso de un vehículo. Se recomienda el desmonte de estos equipos ya que, en la práctica, solo generan gastos a los propietarios, pues es a ellos a quienes les corresponde todo lo inherente a los costos que se deriven del mantenimiento y/o reparaciones de estos equipos. Será potestad de los propietarios afectados, si se acogen o no, a alguna propuesta que el constructor plantee.

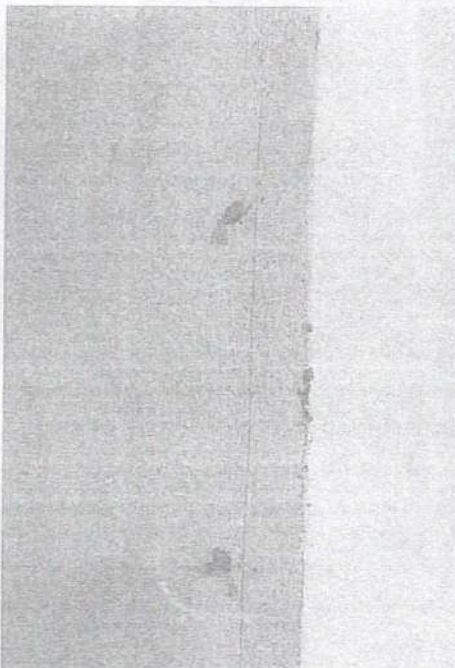
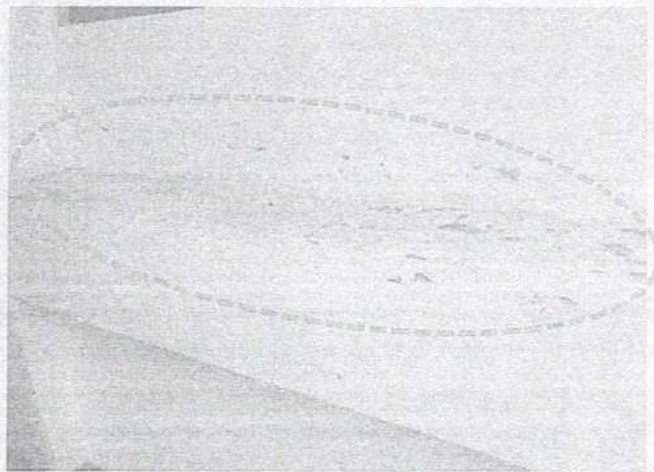
Cuarto técnico ubicado en el semisótano del edificio.

- Solicitar a constructor remates de pintura que quedaron pendientes y retiro de dos segmentos de varilla que quedaron embebidos en uno de los muros.

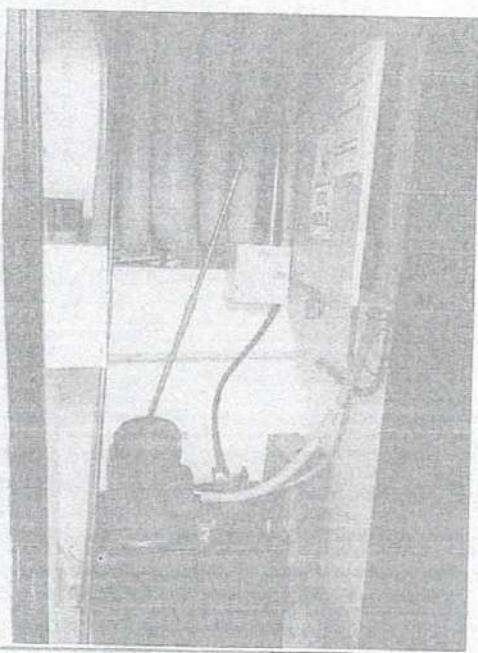
- El depósito número 14, se encuentra ocupado por sobrantes de construcción.
- El depósito número 12, corresponde en realidad a un cuarto técnico, donde se encuentra el tablero eléctrico del elevador y otros equipos.

Cuarto técnico identificado como depósito 12, que en planos de curaduría aparece como depósito 06

- El constructor debe señalar de manera correcta el depósito número 12, el cual debe quedar identificado como cuarto técnico, o en su defecto, que en el Reglamento de Propiedad Horizontal quede la observación de que este depósito está destinado para equipos especiales.

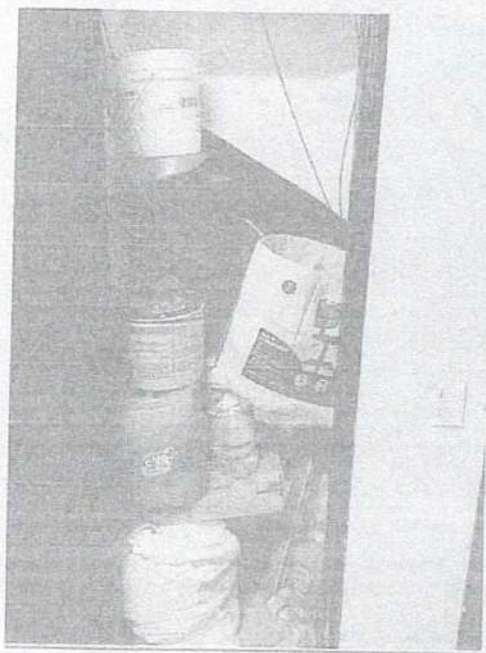
Depósito identificada con el número 14, que en planos de curaduría aparece como 'Disponible no habitable', el cual está lleno de sobrantes de construcción.

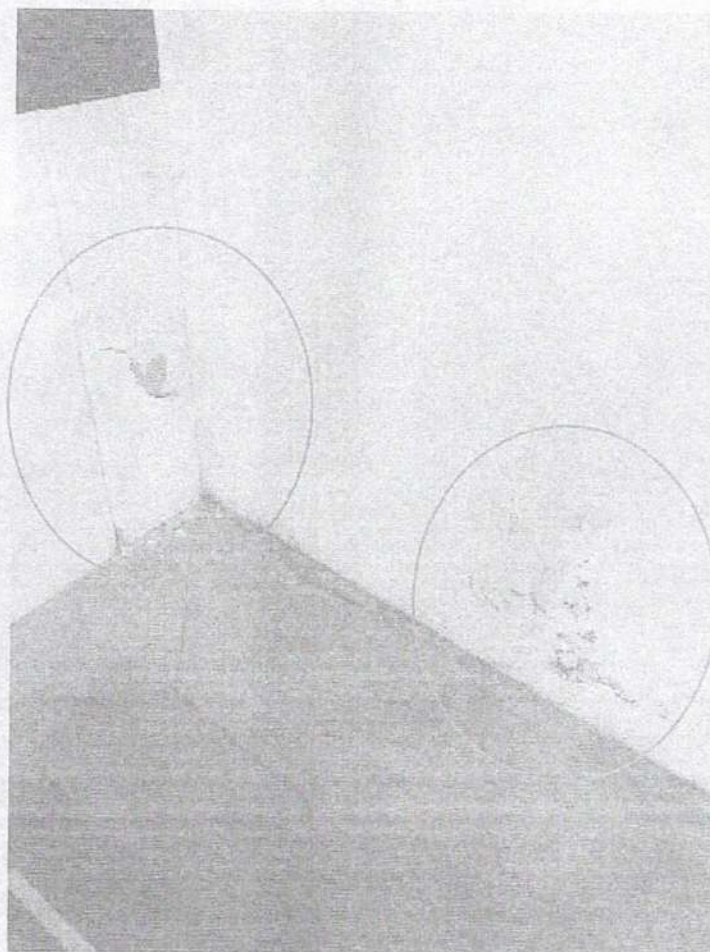
- La zona principal de parqueo de bicicletas presenta una humedad constante. Esto se debe a que esta zona está por debajo del nivel de terreno y colinda con el cuarto de bombas, el cual vive con agua permanente por la falta de un equipo eyector. Se observa que el constructor no dejó prevista una pequeña cañuela para la canalización de estas aguas, que evite que las mismas permanezcan dispersas en el piso de este espacio. Esto también denota que no quedaron resueltos los sistemas de impermeabilización en los muros pantalla de este nivel. También se observa humedad en muros pantalla sobre el parqueadero privado identificado con el número 16 en planos de curaduría 4.

Se observa también sobrantes de construcción y herramientas que no han sido retiradas de manera definitiva por el constructor, dando mal aspecto al espacio del bicicletero y afectando el proceso de limpieza de esta zona.

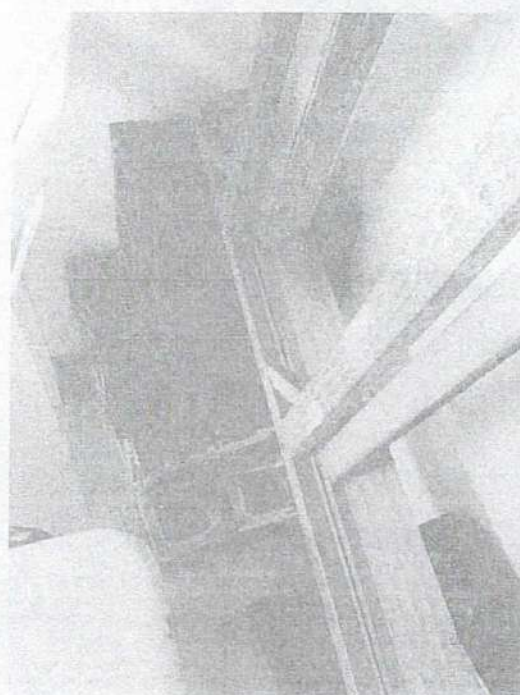
*Sobrantes de construcción en bicicletero no retirados por el constructor*

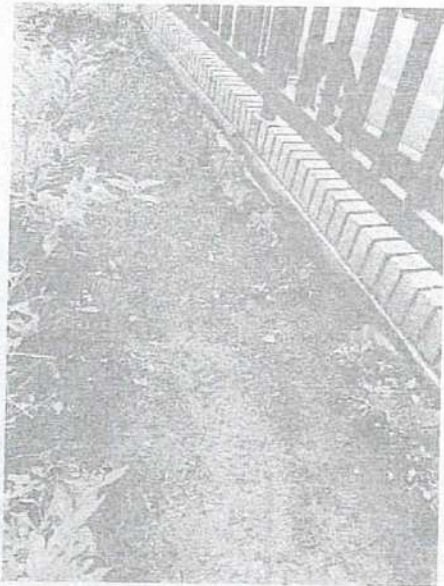
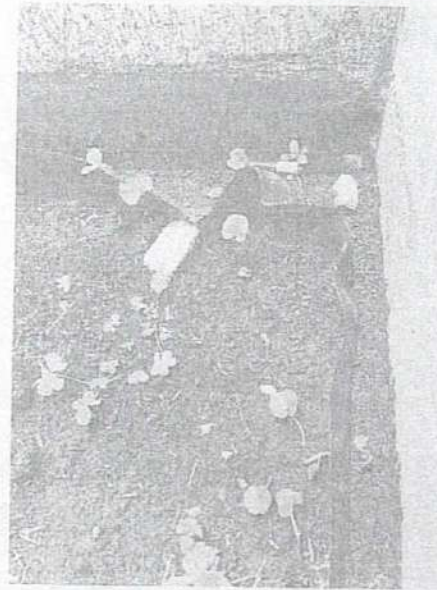
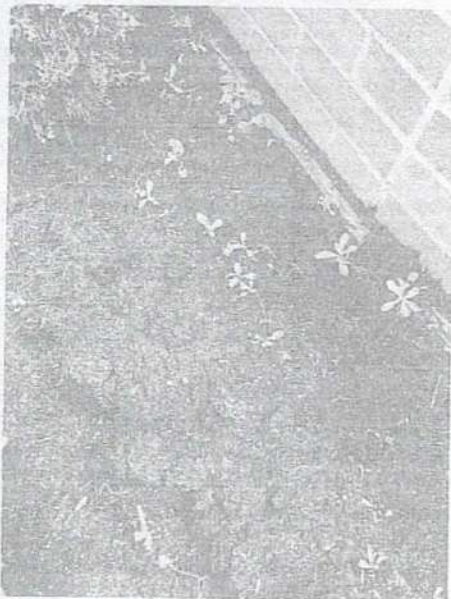
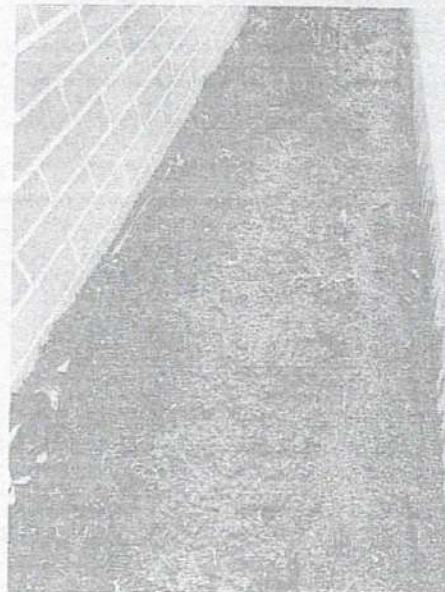
*La totalidad de las jardineras, presentan manchas en su cerramiento de ladrillo a la vista, producto de la ineficiente impermeabilización*

*Se observa que, en todas las jardineras, el constructor dejó un plástico negro como aislante entre la tierra y el ladrillo, el cual no reemplaza de ninguna manera, un adecuado sistema de impermeabilización en las jardineras del edificio.*

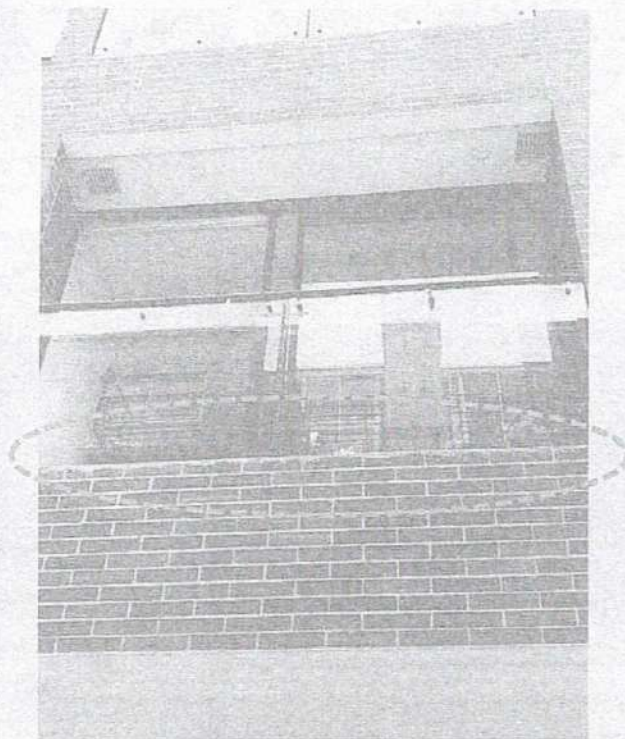
- En los balcones de la fachada posterior, en los pisos 2, 3 y 4, se evidencia que el constructor no finalizó los procesos de limpieza del ladrillo en los bordes de los antepechos.

*Esta falta de limpieza del ladrillo, se encuentra en la mayoría de los balcones.*

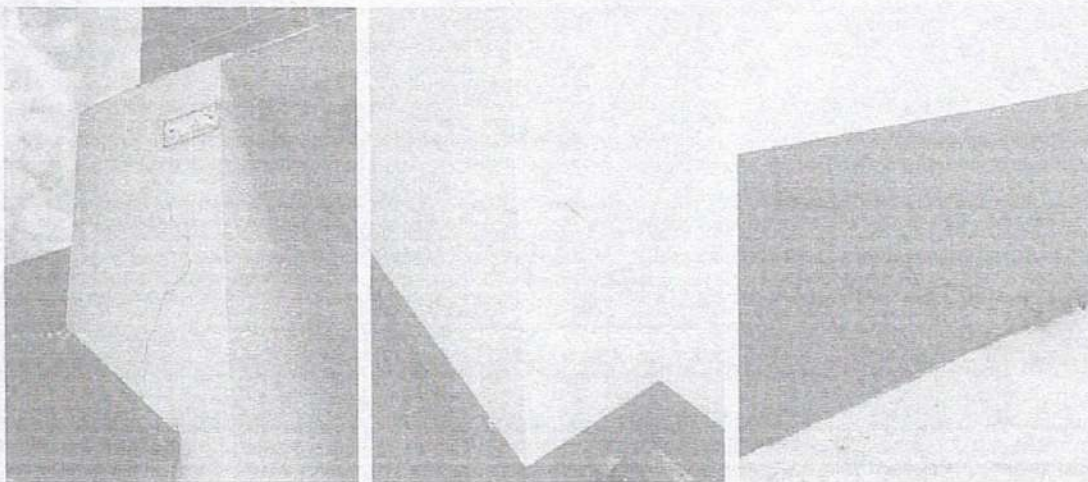
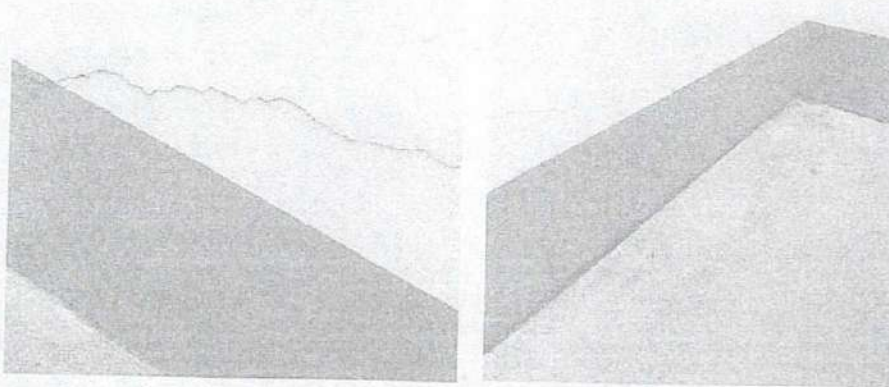
- Algunos de los muros de los parqueaderos, presentan fisuras por asentamiento, como se observa a continuación.

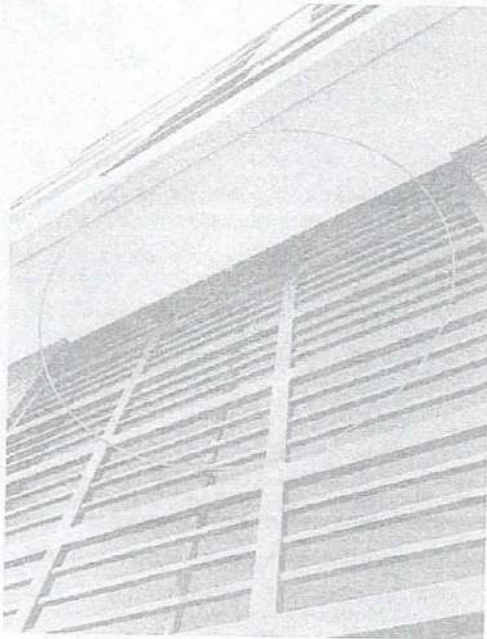
- En el alero de la fachada principal, sobre puerta de acceso a montacoches, se encuentra con manchas de suciedad.
- El dintel metálico de la puerta de acceso al montacoches, está manchado. Se evidencia que le faltó remates de limpieza y pintura.

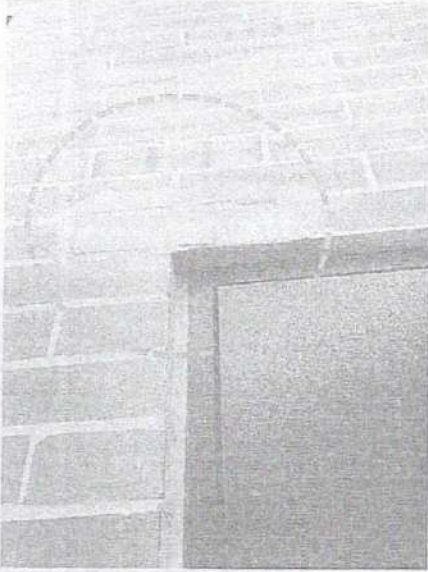
- En varias secciones del ladrillo a la vista, se evidencia falta de remate en la limpieza:

*Esquina superior izquierda, en puerta de salida de emergencia*

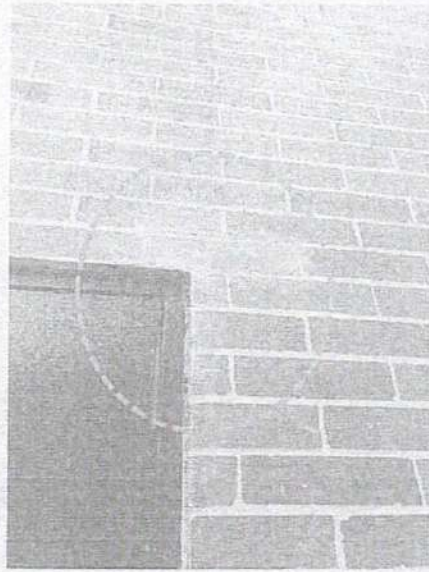
*Esquina superior derecha, en puerta de salida de emergencia*

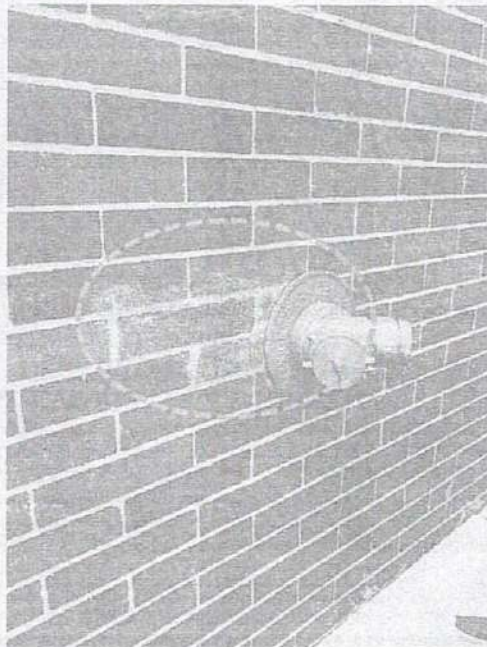
*Limpieza de ladrillo pendiente en conexión bomberos, fachada principal*

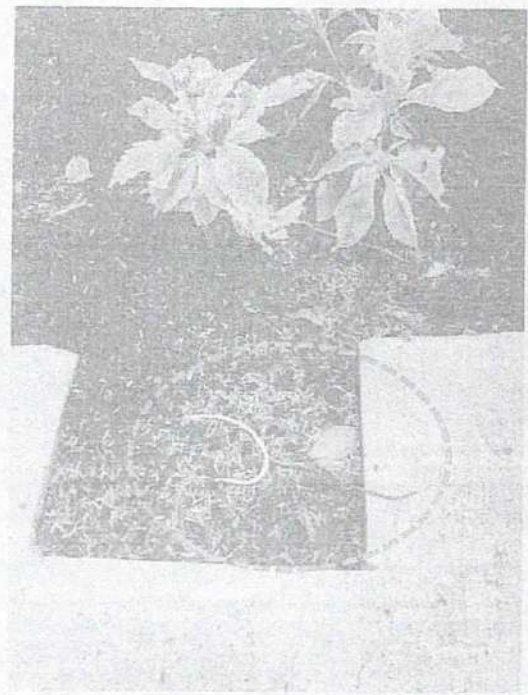
- En las jardineras, se encuentran unos cables a la vista, sin ningún tipo de protección, que es posible correspondan a salidas eléctricas para iluminarias tipo exterior, que el constructor no entregó y que tampoco informó al respecto. Se observaron dos salidas de estas en el antejardín.

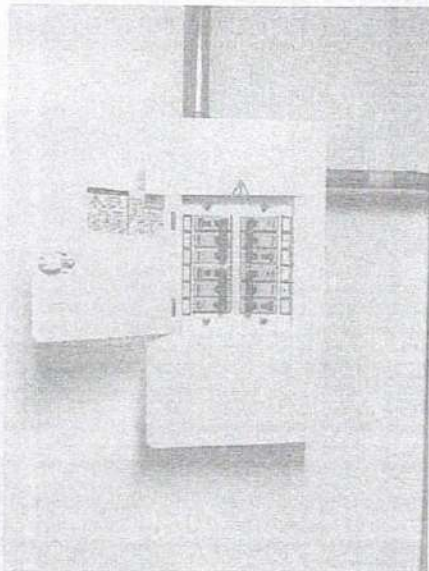
Se observa que los tableros eléctricos de las zonas comunes, no tienen la marcación correspondiente. Al constructor le corresponde entregar la debida señalización de cada uno de los tableros que operan para los servicios comunes del edificio.

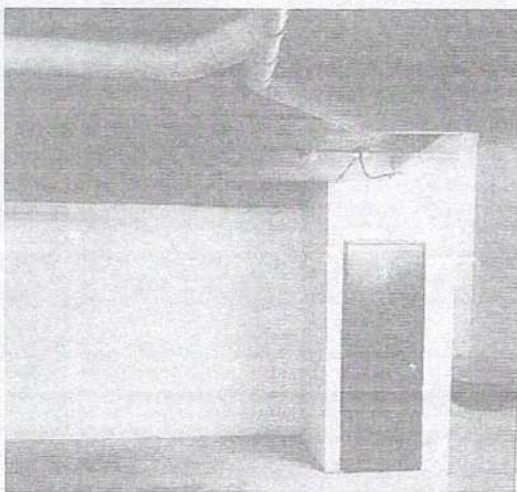
### II.10 SEÑALIZACIÓN TUBERÍA DESCOLGADA EN SEMISÓTANO:

Se debe señalar la tubería de agua potable y de aguas negras, ya que la misma se encuentra sin ninguna identificación.

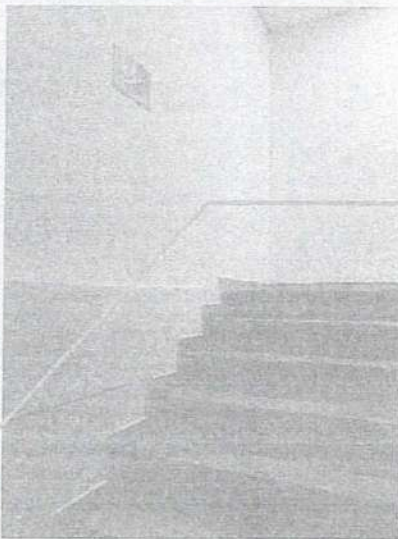
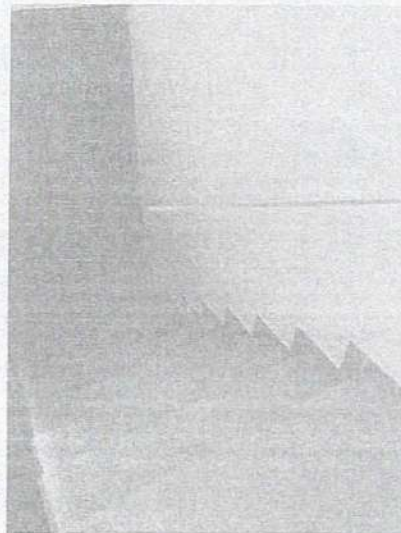
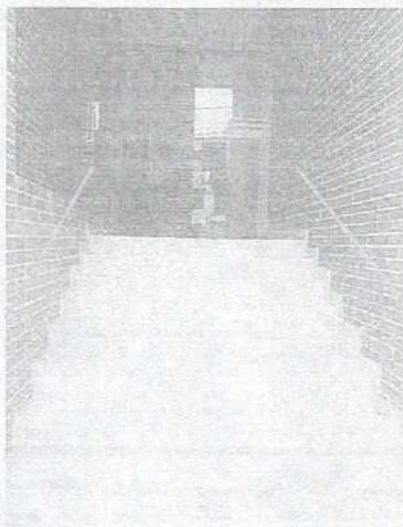
- Las escaleras no cuentan con pasamanos a lo largo de su recorrido, el cual es necesario para que, en caso de emergencia, adultos, adultos mayores y niños, puedan evacuar el edificio de manera segura. Esta deficiencia se repite en la escalera de acceso peatonal al edificio y en la escalera de salida de emergencia del primer piso a nivel de calle.

- El constructor debe cumplir con la norma NTC 4145, la cual señala que las escaleras deben tener pasamanos a ambos lados, que cumplan con la NTC 4201, continuos en todo su recorrido; se debe colocar un pasamanos a 90cm de altura y otro a 70cm.
- Reparar fisuras a lo largo del recorrido de los tramos de escalera
- Finalizar remates de boquilla donde corresponda.

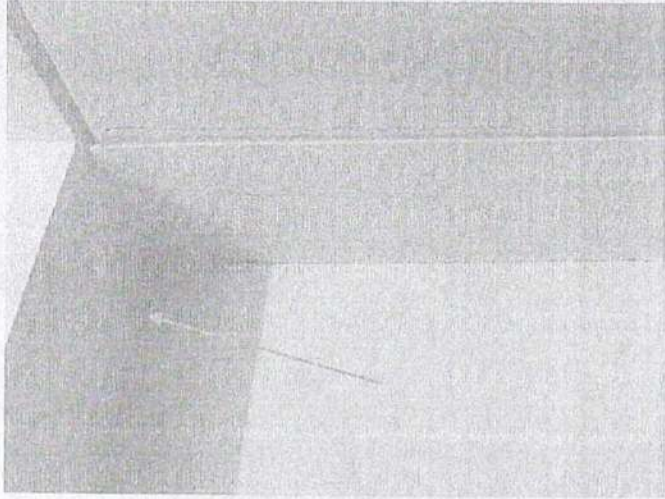
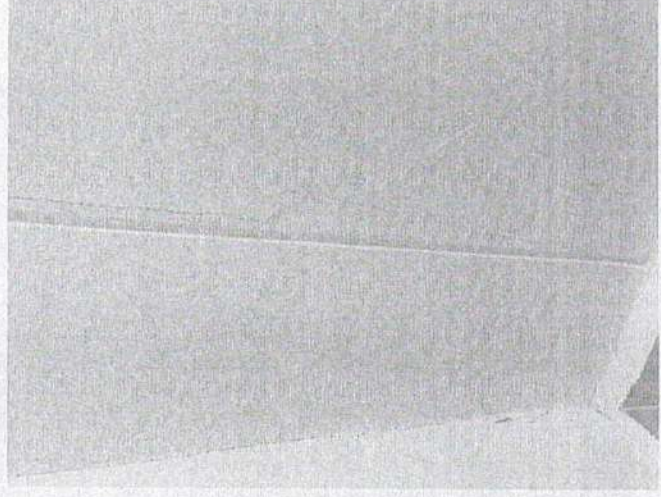
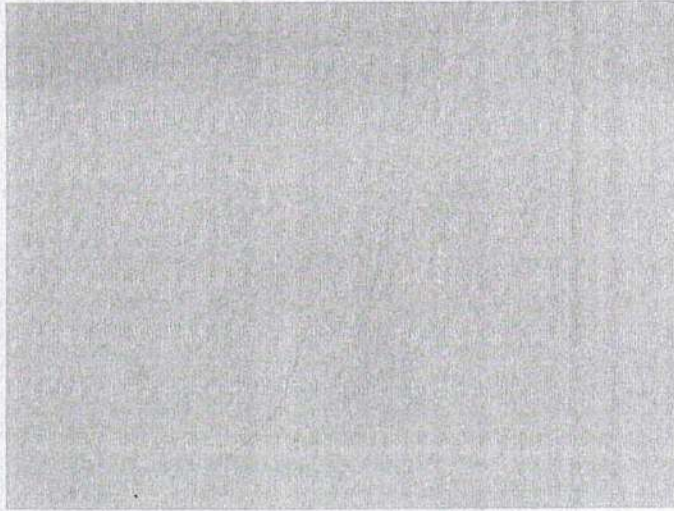
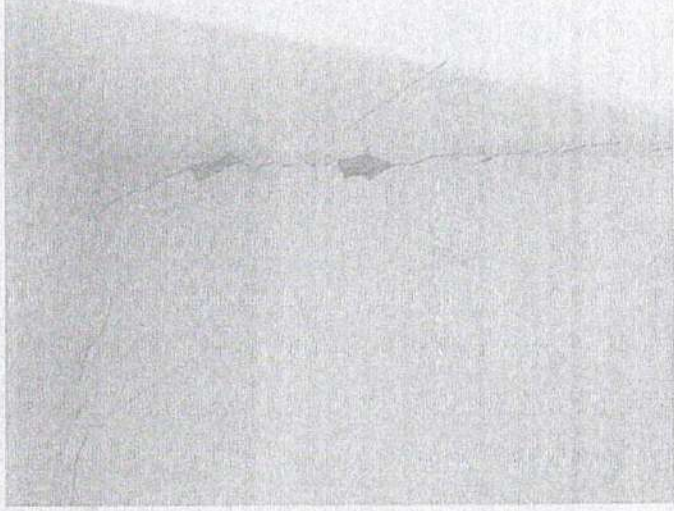
- Se observan fisuras en varios de los muros del punto fijo, propias del proceso de asentamiento de la edificación.

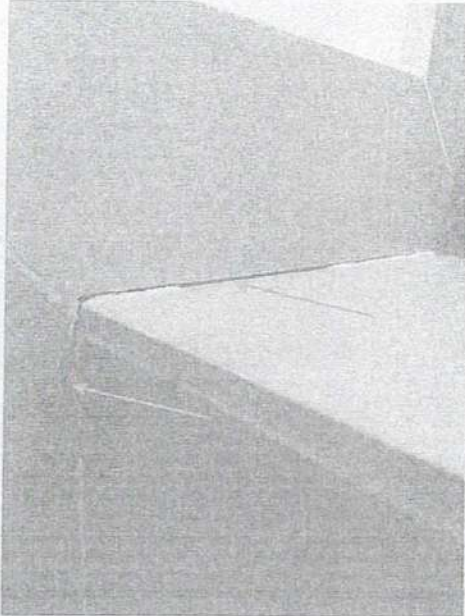
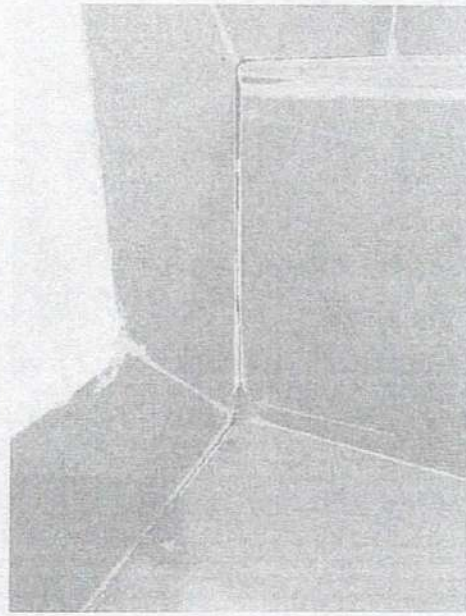
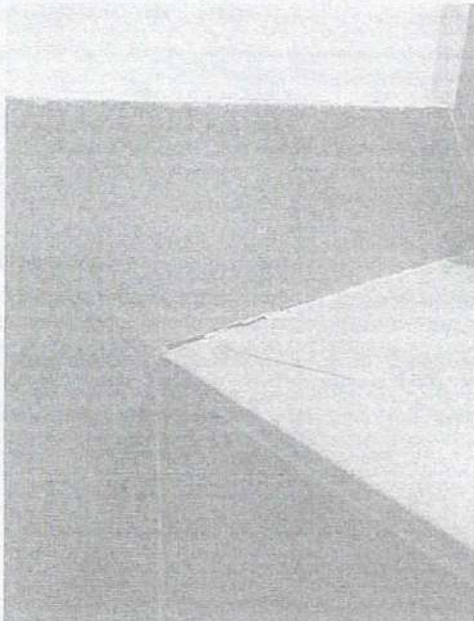
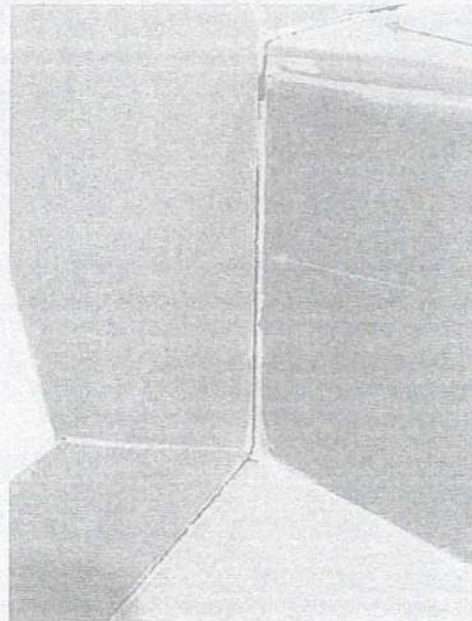
- Se observa que en algunas partes del enchape de piso y de guardaescoba, la boquilla no quedó bien aplicada.

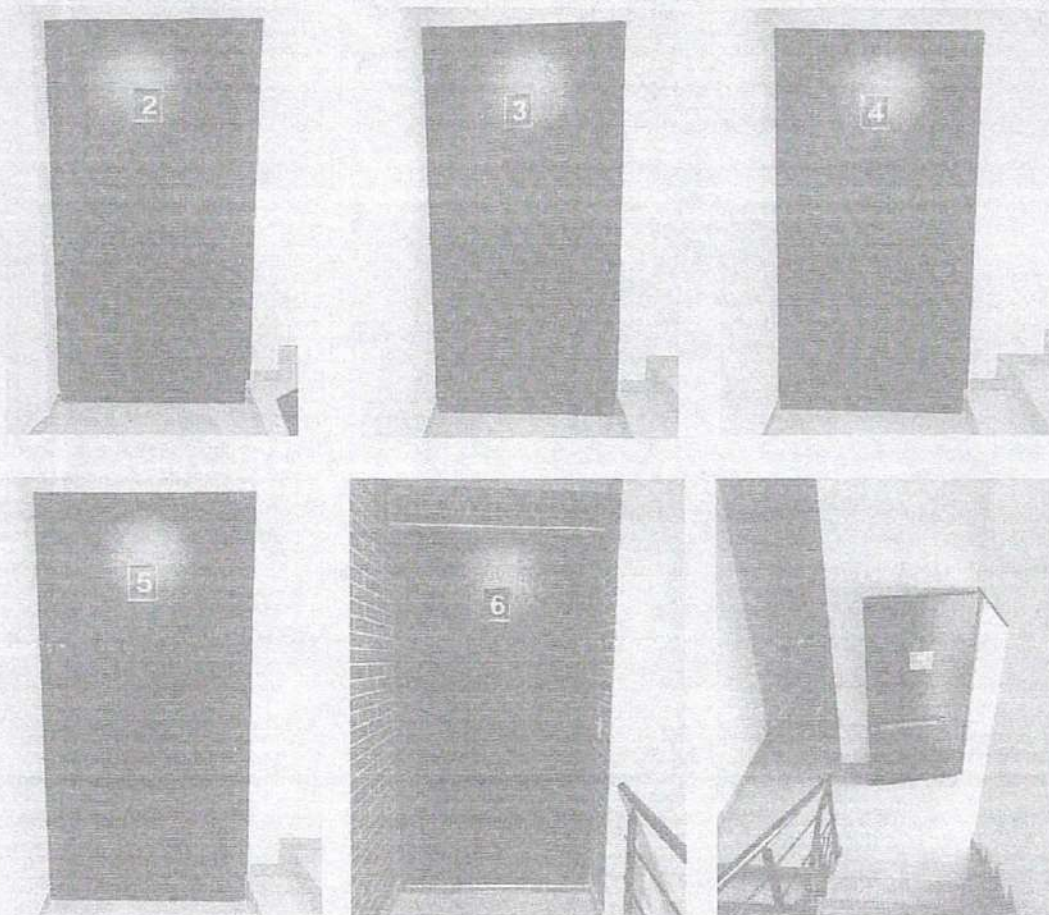
Al revisar cada una de las puertas corta fuego del punto fijo, se determina que ninguna cuenta con un mecanismo que permita el cierre automático, el cual es de vital importancia en caso de emergencia por incendio, para garantizar que el núcleo de las escaleras sea un medio de evacuación seguro.

- El constructor debe cumplir con lo estipulado en la NSR 10, título J, numeral J.2.5.1.8 – NFPA 80, que reza lo siguiente: 'Las puertas de acceso o egreso principales y las que dan a la salida, conformada por el núcleo de evacuación o la escalera en todos los pisos, deberán ser de apertura manual fácil, de **cierre automático** y tener una resistencia a la acción del fuego no inferior a una hora. Las puertas pueden diseñarse de acuerdo con la norma NFPA 80, norma para puertas y ventanas a prueba de incendios'.

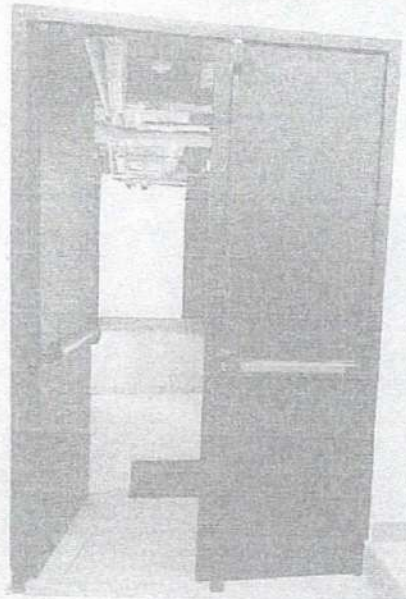
El sentido de apertura de la puerta corta fuego del semisótano, está hacia el interior del área de parqueaderos, cuando debería estar abriendo hacia el núcleo de las escaleras, pues en caso de emergencia, la salida es por el primer piso, no por el semisótano. Adicionalmente, en los planos aprobados por curaduría, la apertura de esa puerta es hacia el interior del punto fijo. Y al igual que las demás puertas corta fuego, esta puerta no cuenta con sistema de cierre automático.

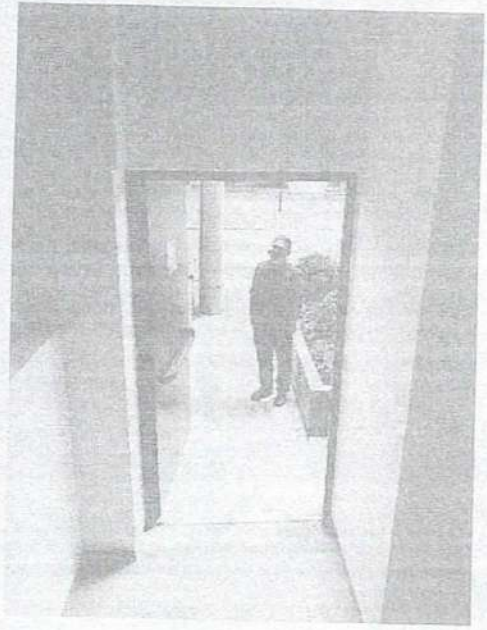
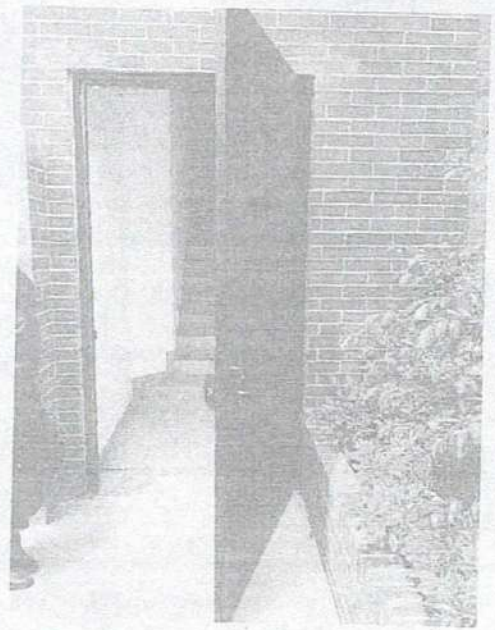
- La puerta corta fuego de salida de emergencia que da a nivel de calle, tampoco cuenta con mecanismo de cierre automático. En este caso en particular, si alguien llega a hacer uso de esta salida y olvida cerrar esta puerta, la seguridad del edificio queda completamente vulnerada.

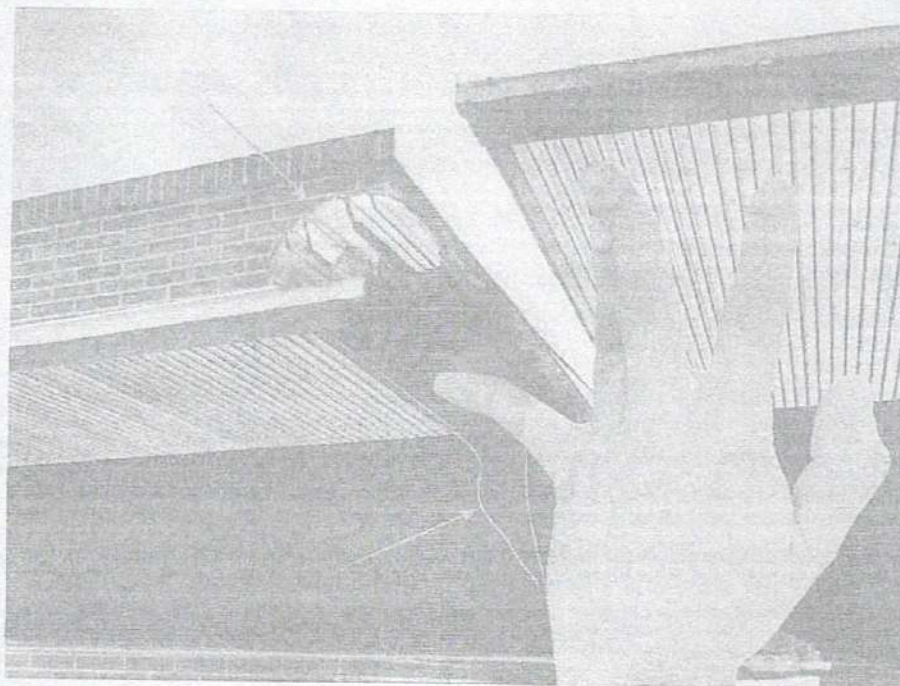
- **JARDINERAS:** las jardineras de esta terraza, presentan el problema de una incorrecta impermeabilización y, como consecuencia, manchas en el ladrillo que conforma cada jardinera (deficiencia ya relacionada en el numeral II,8)
- **CUBIERTA EN POLICARBONATO:** Uno de los perfiles de unión entre dos de las láminas de policarbonato de la pérgola que se encuentra en esta terraza, se encuentra mal instalado y en malas condiciones. Los copropietarios informan que el constructor, como medida temporal, ha dejado un alambre para amarrar el perfil, el cual evidentemente, no corresponde como una solución definitiva.

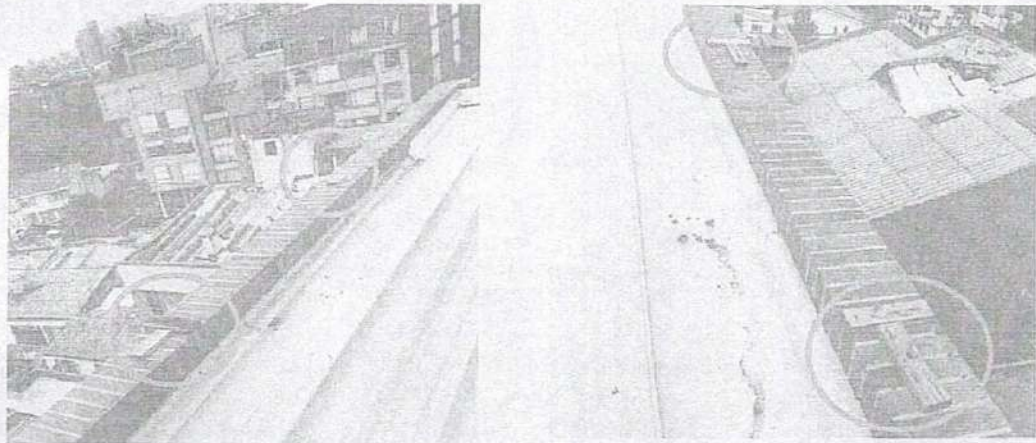
- **PARTE SUPERIOR MUROS DE CULATAS Y FACHADAS:** Se encuentran unos elementos n madera, que debieron haber sido utilizados durante el proceso de obra. Estos elementos dan mal aspecto y sensación de obra no finalizada, además de no ofrecer ninguna utilidad.

- PARTE SUPERIOR MUROS DE CULATAS Y FACHADAS: se debe solicitar al constructor el retiro de los elementos mencionados.
- PENDIENTE INCORRECTA EN PISO TERRAZA: como solución definitiva, al constructor le corresponde entregar los pisos con las pendientes de desagüe bien hechas, para evitar lo que ha sucedido en el edificio Muga Loft. Es decir, debe corregir la pendiente en la terraza. Otra alternativa que podría considerar el constructor, es ampliar el área de la pérgola en policarbonato, hacia el costado que está descubierto, replicando el mismo diseño que está sobre el mesón del lavaplatos (módulo elevado) y como complemento, instalar una celosía vertical tipo persiana, junto al muro de salida a la terraza.

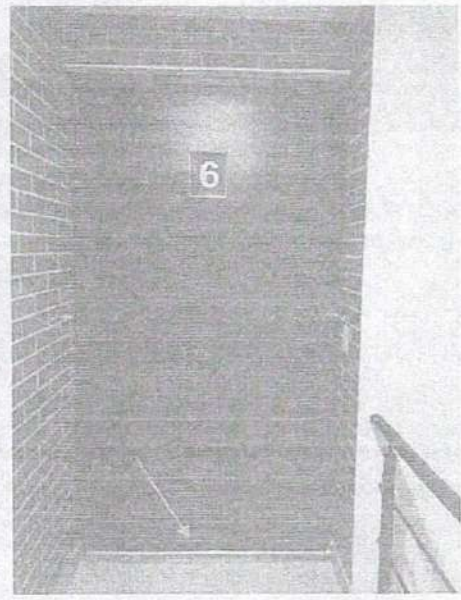
- **PENDIENTE DE DESAGUE INCORRECTA EN PISO TERRAZA:** la administración, consejo y comité de zonas comunes, manifiestan que, en varias oportunidades, el agua lluvia se ha filtrado a través de la puerta de acceso a la terraza, la cual escurre por la escalera, afectando los elementos en yeso cartón (Drywall) de los techos y la pintura de muros.

Esta filtración, se debe a que la pendiente de desagüe hacia los sifones, no quedó bien construida. Como respuesta a estos inconvenientes, el constructor instaló un perfil plástico, en la parte inferior de la puerta y modificó la bocapuerta en gravilla lavada (se hizo un pequeño desnivel); estas dos intervenciones del constructor, han funcionado parcialmente. Sin embargo, la solución que corresponde debe ser definitiva y no temporal.

*Perfil plástico instalado en la parte inferior de la puerta de acceso a la terraza, como solución para evitar el ingreso de aguas lluvias al punto fijo.*

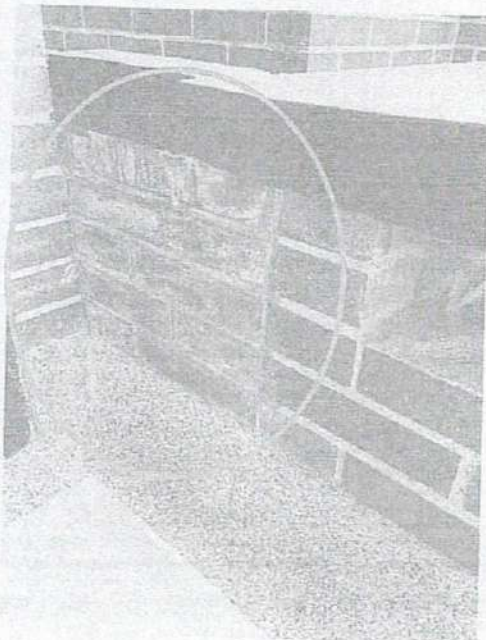
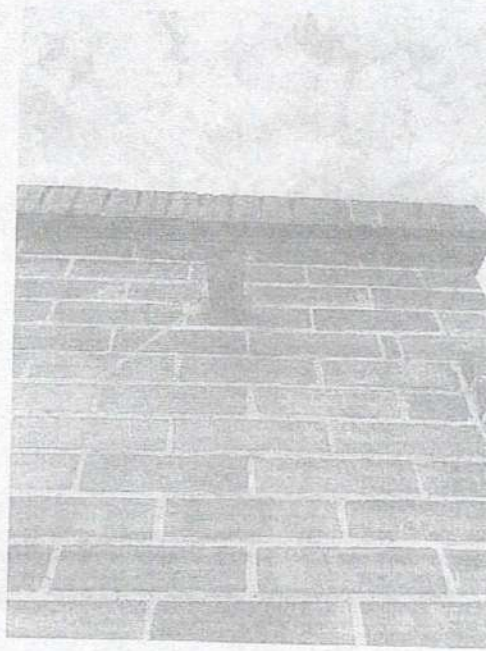
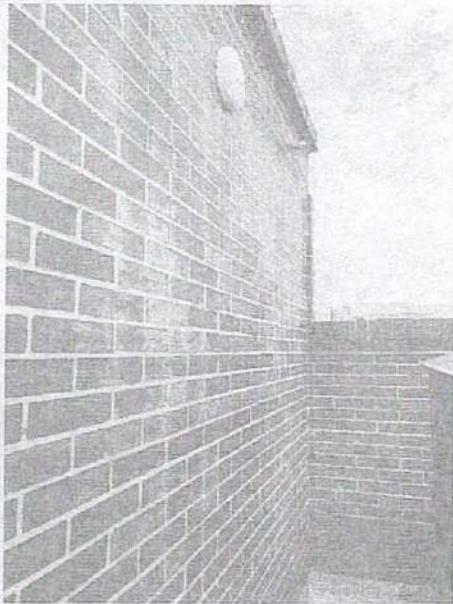
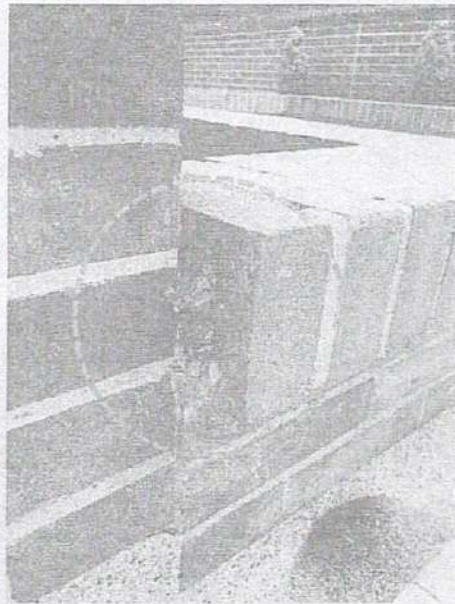
**MANCHAS EN LADRILLO A LA VISTA Y REMATES EN DUCTO:** al igual que en otras zonas del ladrillo a la vista, en la terraza también se observan áreas que el constructor no finalizó con el proceso de lavado y limpieza correspondiente.

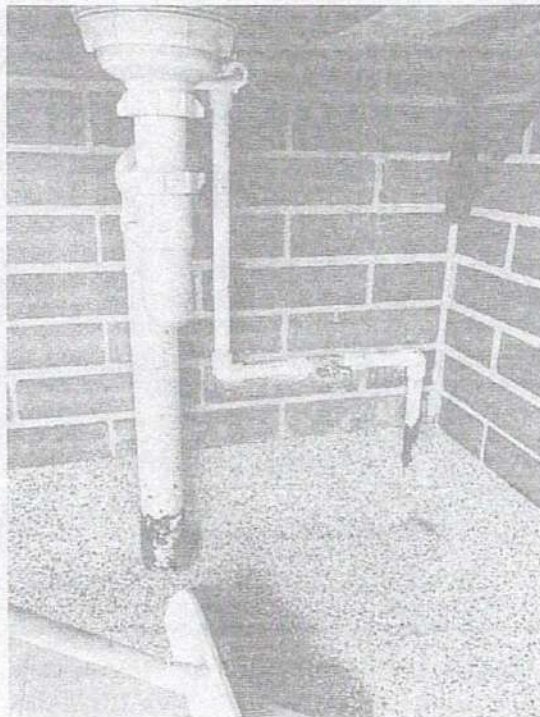
- **MESÓN LAVAPLATOS:** se observa la falta de remates en la tubería a la vista bajo el mesón del lavaplatos.

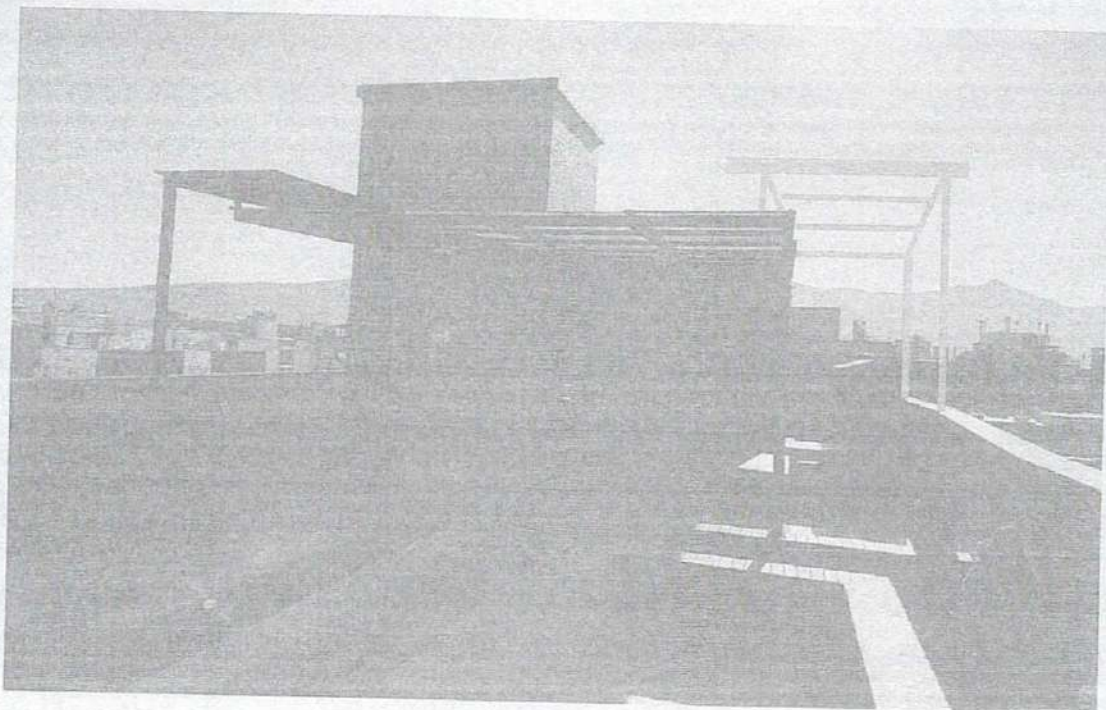
*Esquema de pérgola complementaria a la existente, con el objeto de evitar el ingreso de aguas lluvias a través del punto fijo.*
