Referencia: **AVISO DE NOTIFICACIÓN**  
Tipo de acto administrativo: **Auto No. 3391 del 08 de noviembre de 2021**  
Expediente No. **1-2021-17372-1**

*“Por el cual se abre una investigación administrativa”*

# INFORME FINAL DE RECEPCIÓN ZONAS COMUNES

ED. MUGA LOFT  
Cl. 106A # 54 - 20

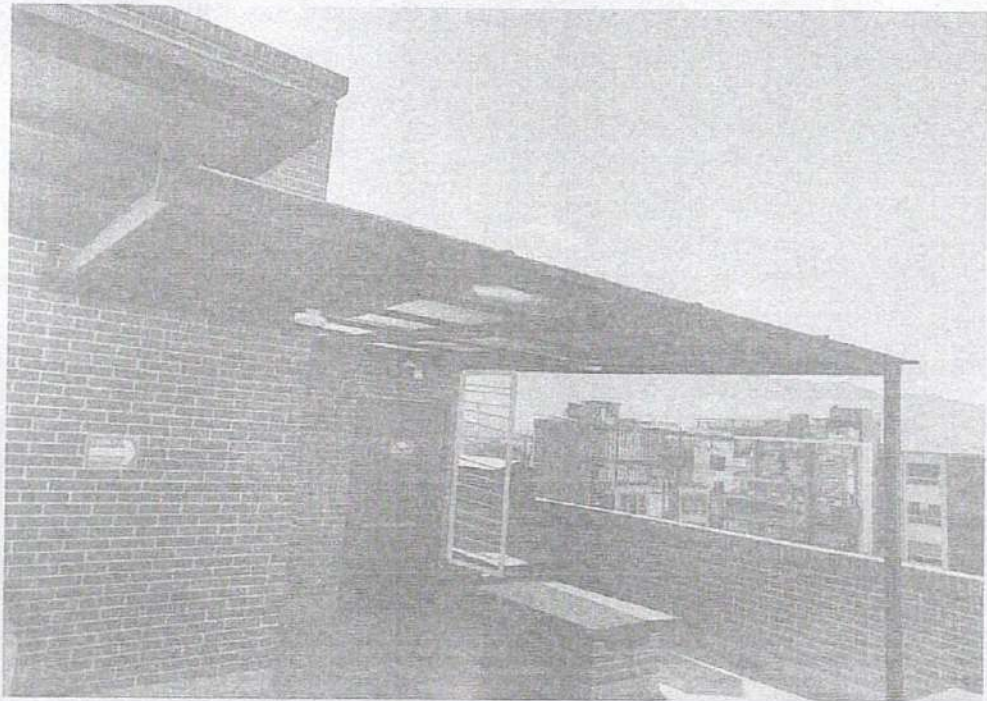
*Esquema de elemento vertical que podría servir para evitar el ingreso de aguas lluvias al punto fijo*

- PARTE SUPERIOR MUROS DE CULATAS Y FACHADAS: se debe solicitar al constructor el retiro de los elementos mencionados.
- PENDIENTE INCORRECTA EN PISO TERRAZA: como solución definitiva, al constructor le corresponde entregar los pisos con las pendientes de desagüe bien hechas, para evitar lo que ha sucedido en el edificio Muga Loft. Es decir, debe corregir la pendiente en la terraza. Otra alternativa que podría considerar el constructor, es ampliar el área de la pérgola en policarbonato, hacia el costado que está descubierto, replicando el mismo diseño que está sobre el mesón del lavaplatos (módulo elevado) y como complemento, instalar una celosía vertical tipo persiana, junto al muro de salida a la terraza.

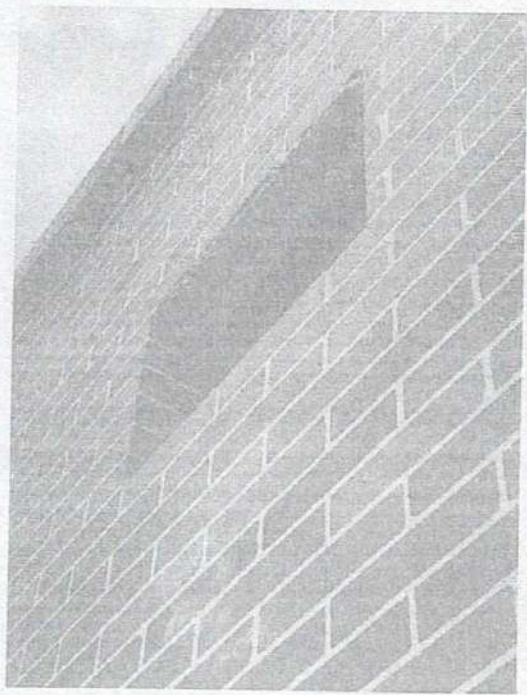
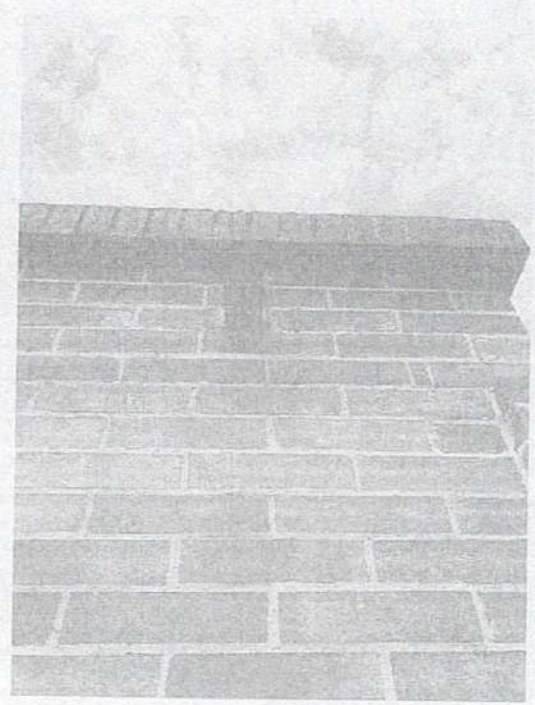
- Este cuarto de máquinas, que se encuentra en el nivel de la terraza, tiene un vano para una ventana, en donde no hay ningún elemento instalado: ni rejilla y/o ventana. Se advierte que el ingreso de aguas lluvias por este vano de ventana, está causando fallas en el ascensor, razón por la cual, los técnicos han tenido que

- No se encuentra ningún mecanismo de acceso a la terraza sobre el volumen del foso del ascensor, razón por la cual no es fácil hacer mantenimiento. Adicionalmente, esta terraza cuenta con una gárgola de desagüe que no cuenta con una buena pendiente y aparentemente es muy pequeña, pues cuando llueve fuerte, el agua se rebosa por los lados de la gárgola.

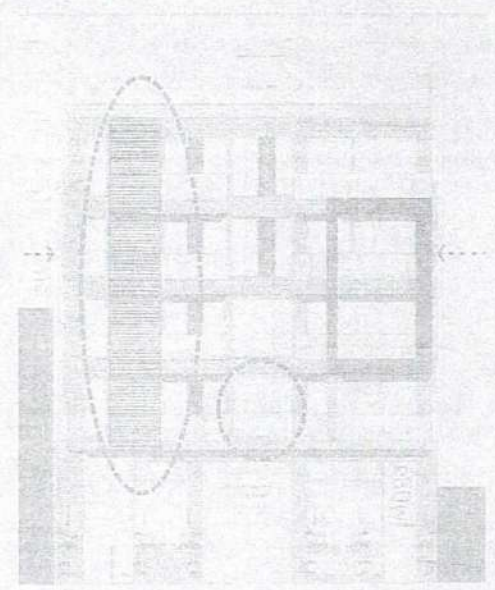
Imagen correspondiente a plano arquitectónico aprobado por curaduría urbana 5.

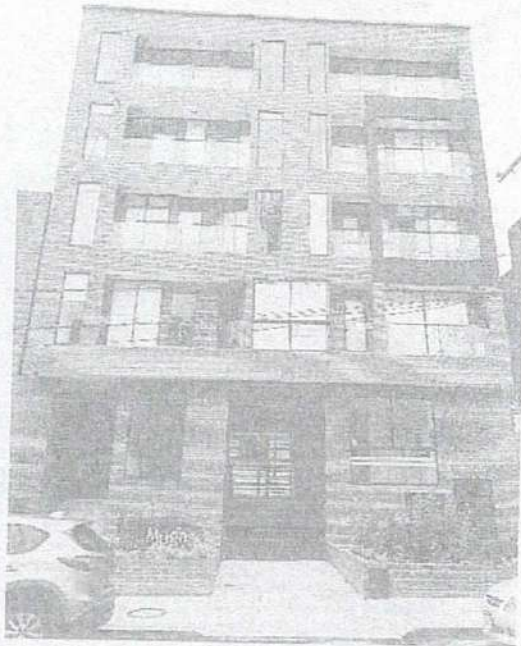
Imagen de fachada - marzo 2021

**IMPORTANTE:** También se observa una modificación en vanos de ventana del tercer piso, la cual no quedó reflejada en los planos de modificación de licencia de la curaduría 4.

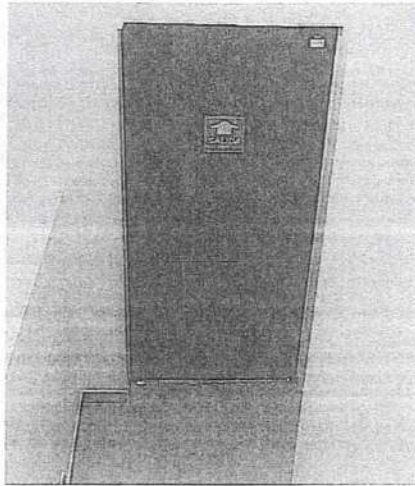
Imagen 21.

El quejoso manifiesta que el sentido de la puerta contra fuego del semisótano, esta hacia el interior del área de parqueaderos, cuando debería estar abriendo hacia el núcleo de las escaleras, pues en caso de alguna emergencia la salida es por el primer piso.

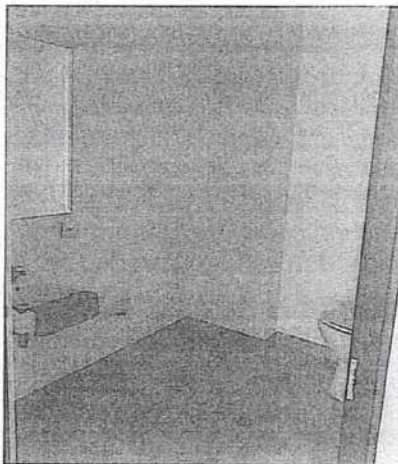
Imagen 22.

De igual manera el baño auxiliar no cuenta con las barras de apoyo que se deben tener en cuenta para las personas con movilidad reducida y la tapa de la llave de registro, lo cual se considera una deficiencia constructiva catalogada como **AFECTACIÓN GRAVE** y desmejoramiento de especificaciones.
