Asunto: TRASLADO INFORME 22-023 - EXPEDIENTE 1-2017-09657 -1.

INFORME VERIFICACIÓN DE HECHOS No 22-023
14 de enero de 2022

Radicación No.	1-2017-09657 del 20 de febrero del 2017
No. de la queja	1-2017-09657 -1
Quejoso	Lenin González Castaño y otros
Dirección del quejoso	CL 31 SUR 25 48, Oficina de administración
Proyecto	MULTIFAMILIAR SAN SEBASTIAN
Dirección proyecto	CL 31 SUR 25 48
Localidad	Rafael Uribe Uribe
Estrato	3
Radicación de Documentos	No cuenta con radicación de documentos
Enajenador	FRANCISCO LUIS SOTO ATEHORTUA, JESUS ADRIAN SOTO ATEHORTUA, JOHN EDISON SOTO ATEHORTUA.
Dirección enajenador	Calle 115 N° 51 – 17 Calle 31 Sur # 26 D – 16 Calle 31 A Sur # 25 B – 04 Calle 31 Sur # 26 B – 95 Calle 26 H Sur # 34 – 42 Calle 24 Sur # 26 C – 64
No. de Registro	2016052 y 2015012

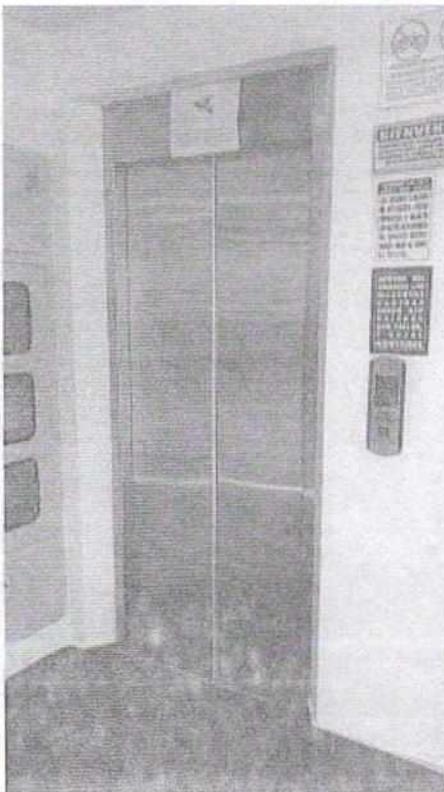
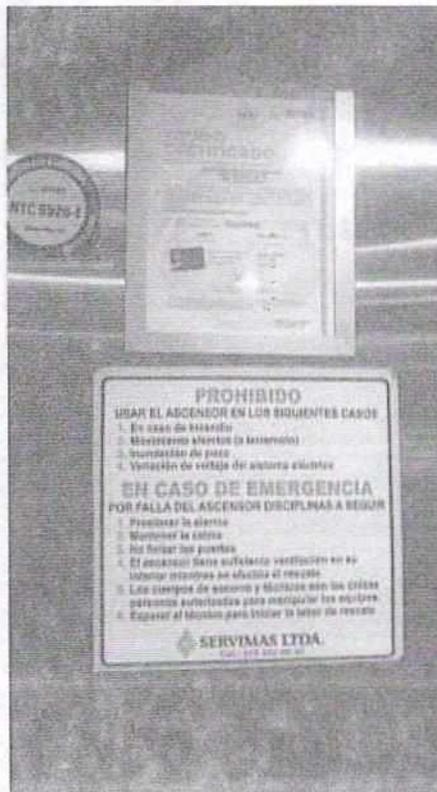
Imágenes 3 y 4

Indican los quejosos que desde que empezaron a utilizar el ascensor hace un año, el mismo ha presentado inconvenientes de funcionamiento. Indica el representante del enajenador que se le realizó mantenimiento el 20 de mayo de este año. Pero los quejosos indican que el ascensor se encuentra sin alarma ni llave y que le hace falta una guaya. Indican además los mismos quejosos que han intentado realizar mantenimiento al mismo, pero que las empresas no se hacen responsables por el mantenimiento, debido a que no hay especificaciones ni planos y adicionalmente no conocen la marca del mismo. El enajenador manifiesta que entregará el mantenimiento y la homologación del ascensor por parte de Gold Sistem, pero que se hace salvedad que el elevador no puede ser utilizado para carga.

En la visita no se detectan que el ascensor presente movimientos ni funcionamiento anormal como lo indican los quejosos. Sin embargo, en el cuarto de máquinas se puede constatar que el acabado del agujero por donde para la guaya del elevador presenta hormigueros, a través de los cuales se alcanza a ver oxidación y el concreto presenta porosidad, lo cual puede conllevar con el tiempo a desmejoramiento de la resistencia con la que la placa fue diseñada.

1. Ascensor averiado

Este hecho fue **SUBSANADO**, porque se pudo constatar en la visita técnica que el ascensor fue reparado por parte de la administración del edificio y debidamente certificado.

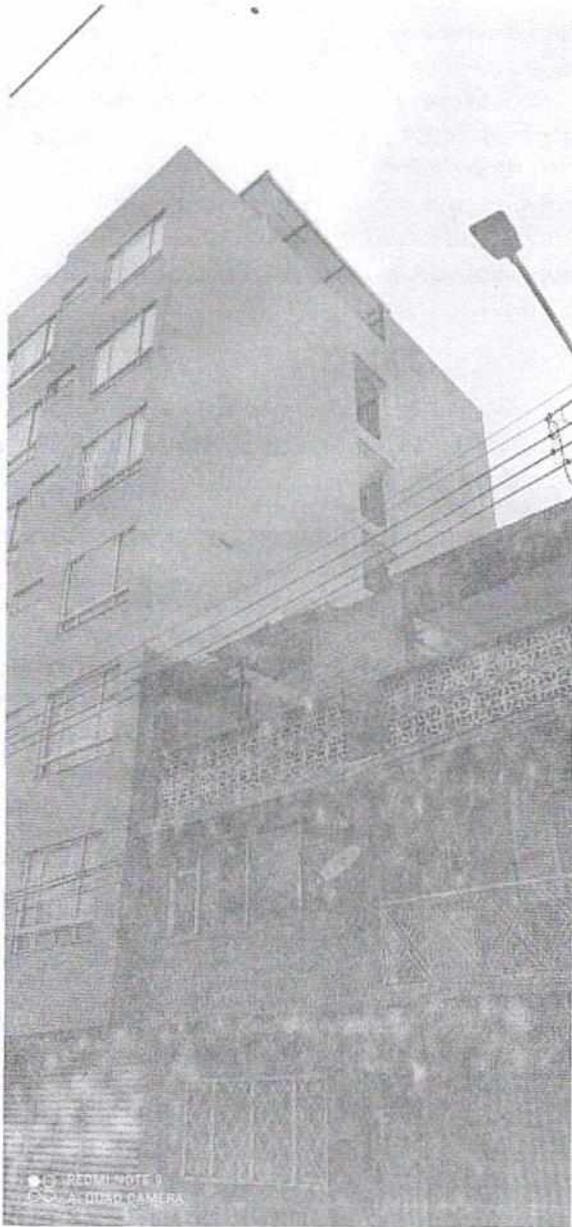
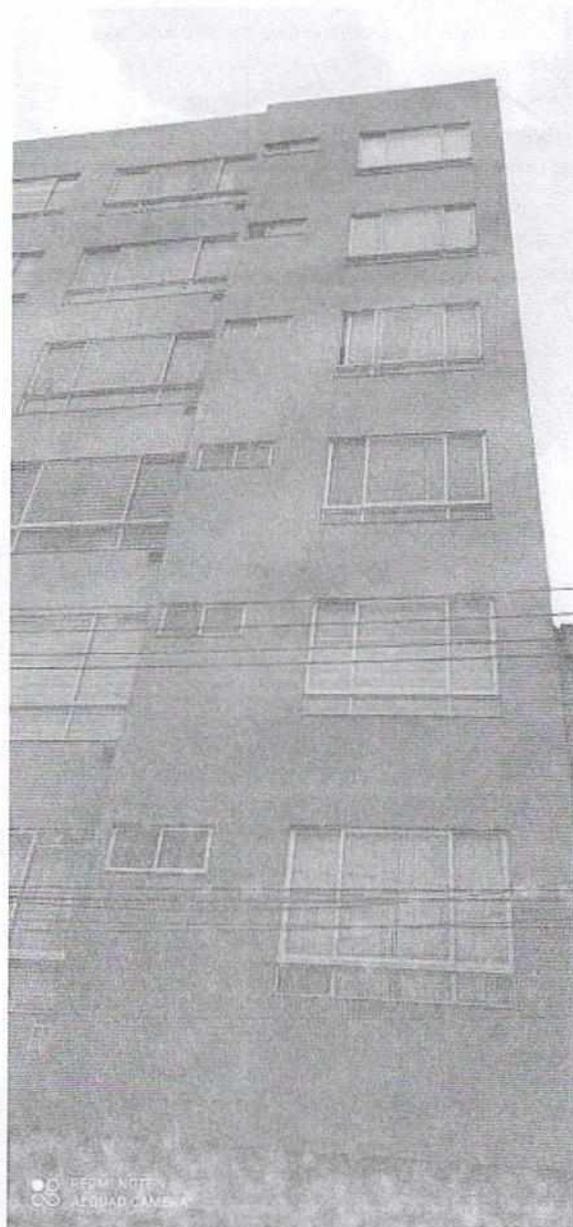
Imágenes 5 y 6

muros de las fachadas cuentan con marcas de fisuras y humedades. En los de la fachada principal se puede ver que se realizaron curado, resanes y pintura en las mismas. Indican las partes que a esta fachada y las culatas ya se les realizaron las impermeabilizaciones correspondientes. El representante del enajenador indica que las obras se iniciaron 15 días antes de la visita y cuyas obras se siguen realizando al momento de la visita. De acuerdo con esto, se puede indicar que no se está dando cumplimiento a lo establecido en Acuerdo 20 de 1995, Código Distrital de Construcción, que dice: "(...) ARTÍCULO B.5.1.3. Todos los elementos de una edificación, estructurales o no, que estén en contacto con el exterior deben protegerse adecuadamente contra la humedad, la temperatura o cualquier otro agente externo que pueda afectar tanto la apariencia y características físicas del elemento, como las condiciones mínimas de higiene, salubridad y comodidad internas. (...)” Según lo anterior, se establece que existe una deficiencia constructiva grave que afecta la utilización de los bienes comunes. 3. ENTREGA TANQUE DE RESERVA Indican las partes que este punto ya fue subsanado por parte del enajenador y fue entregado a conformidad de acuerdo a lo manifestado por las partes. Indican que está pendiente el mantenimiento, el cual se hará en diciembre de 2017. Por lo anterior, no es posible establecer deficiencia constructiva o desmejoramiento de las especificaciones. 4. SISTEMA ELÉCTRICO - FALLA EN LA INSTALACIÓN Indica la copropiedad que fue necesario que ellos realizaran por su cuenta la compra e instalación de los sensores de luz de las zonas comunes. En el momento de la visita no es posible establecer algún tipo de afectación al respecto, por lo cual tampoco es posible indicar que en este hecho se presenta deficiencia constructiva o desmejoramiento de las especificaciones. No obstante, lo anterior, se debe aclarar que la deficiencia fue reparada por la copropiedad.

2. Impermeabilización de culatas, humedades y grietas:

Se pudo constatar en sitio que estos hechos fueron **SUBSANADOS**; estas reparaciones fueron realizadas por el enajenador y recibidas por la administración.

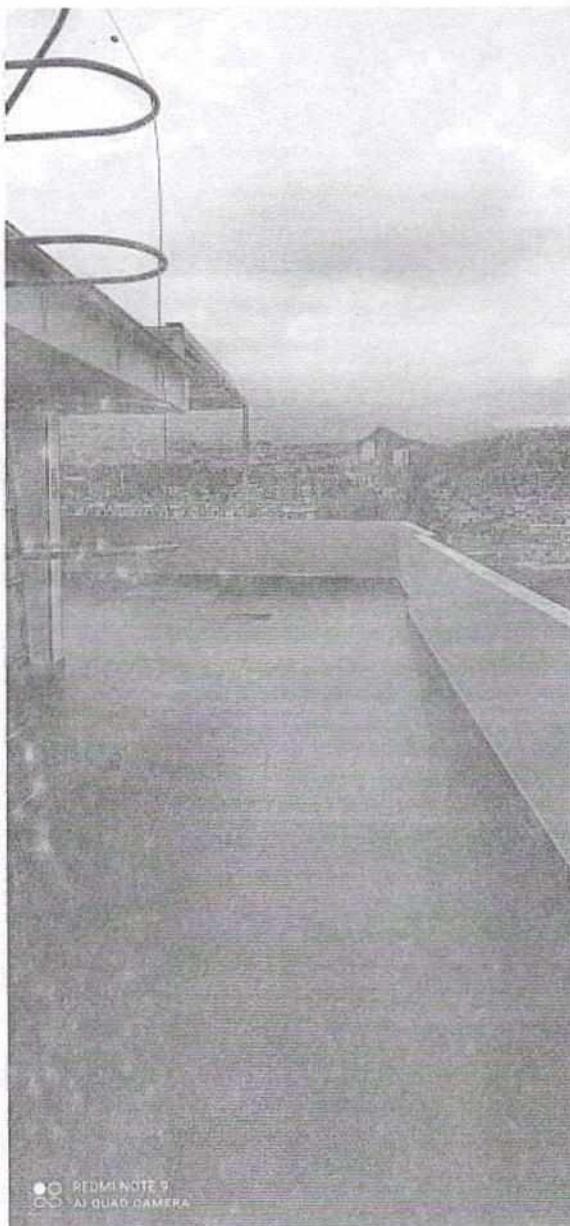
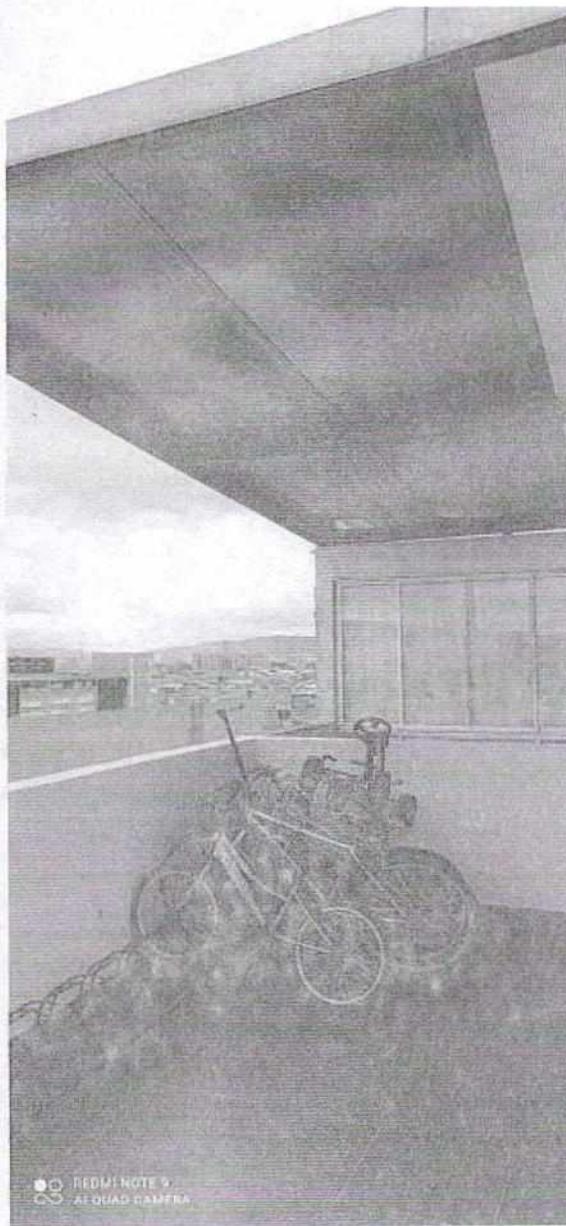
Imágenes 7 y 8

Indica la copropiedad que en las temporadas de lluvia han presentado inconvenientes porque las láminas acrílicas y flanches se han desprendido y adicionalmente han presentado filtraciones a través de la placa de la cubierta en los lugares que presenta la misma. Adicionalmente, indican los copropietarios que debido a la pendiente que presenta la terraza, se han presentado inundaciones a las unidades del piso 7 y en el ascensor. La copropiedad indica que realizó instalación de unos perfiles para que la cubierta no volviera a desprenderse, a lo que el representante del enajenador indica que le realizará el reembolso del dinero a la copropiedad por el gasto en el que incurrió. Indica el representante del enajenador que realizó nuevamente impermeabilización 15 días antes de la visita, la cual realizó (Según el mismo indica), con emulsión asfáltica sika impermeabilizante para terrazas y cubierta. En la visita no se evidencian humedades activas en los inmuebles del último piso o en la placa del punto fijo. No obstante, se ven rastros de humedad que se presentó, las cuales se ven en la pintura y pañete de la cubierta del punto fijo. Para las afectaciones resultantes de las humedades, no se está cumpliendo lo establecido en el Acuerdo 79 de 2003 así: "(...) CAPITULO 8º. EN LAS CONSTRUCCIONES ARTÍCULO 23.- Comportamientos que favorecen la seguridad en las construcciones. Quienes adelanten obras de construcción, ampliación, modificación, adecuación o reparación, demolición de edificaciones o de urbanización, parcelación para construcción de inmuebles o de terrenos en las áreas rurales o urbanas, además de observar todas las normas sobre construcción de obras y urbanismo, deberán obtener los conceptos previos y las licencias a que haya lugar y tienen además la obligación de adoptar las precauciones para que los peatones o los vecinos de la construcción no corran peligro. Se deben observar los siguientes comportamientos que favorecen la seguridad en las construcciones: (...) 12. Reparar las deficiencias de construcción de las viviendas

enajenadas y cumplir con las condiciones de calidad generalmente aceptadas, adoptando las medidas técnicas previstas en las normas ambientales vigentes y las condiciones ofrecidas en la venta; (...) En relación a la pendiente de la cubierta, se toma el nivel con medidor de burbuja, y efectivamente como lo indican los quejosos, la pendiente se presenta en sentido diferente al sifón que se dejó previsto en la cubierta. Con respecto a esta parte del hecho, cabe indicar que se incumple con lo establecido en el Acuerdo 20 de 1995, Código Distrital de Construcción, el cual dice: "(...) ARTÍCULO B.1.5.1. Zonas duras. Cuando las edificaciones provean zonas duras exteriores de uso público, éstas deberán cumplir con las siguientes disposiciones: (...) PARÁGRAFO B.1.5.1.2. Deberá estar adecuadamente nivelado y contar con los dispositivos de conducción evacuación de aguas lluvias necesarios para evitar la formación de charcos. (...)” De acuerdo con lo anterior, se establece que existe deficiencia constructiva grave que afecta la utilización de los bienes comunes.

3. Cubierta, inundaciones, goteras

Estos hechos fueron **SUBSANADOS**, porque se pudo constatar en la visita técnica, que los arreglos hechos por la administración del edificio corrigieron estas deficiencias

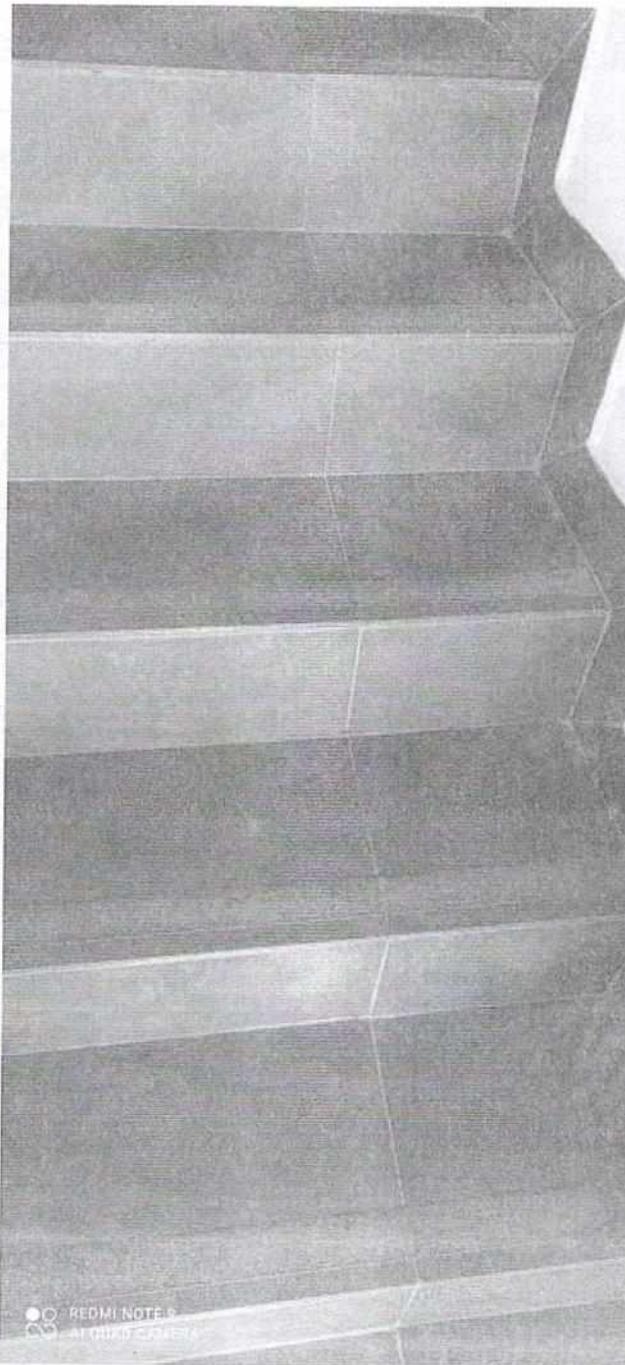
Imagen 9

En visita se evidencia que efectivamente no hay presencia de algún elemento que evite que se presente algún accidente por deslizamiento de las personas que utilizan la escalera. conforme a lo anterior, se debe indicar que se está incumpliendo lo establecido en la NSR-10, la cual cita: "(...) K.3.8.3.4 — Huella y contrahuella — La huella y contrahuella de las escaleras interiores deben cumplir los requisitos de la NTC 4145 Accesibilidad de la Personas al Medio Físico. Edificios, escaleras, y NTC 4140 Accesibilidad de las Personas al Medio Físico. Edificios, pasillos, corredores y demás requisitos de la NTC 4140 que apliquen así:

4. Cintas antideslizantes

Este hecho fue **SUBSANADO**, porque se pudo constatar en la visita técnica que la administración del edificio realizó la instalación de las cintas antideslizantes a las escaleras del edificio
