**Asunto:** TRASLADO INFORME 21-718 DE 2021 - EXPEDIENTE 1-2017-26374-1.

## INFORME VERIFICACIÓN DE HECHOS No. 21-718

22 de diciembre de 2021

| Proyecto | EDIFICIO AVANTI 96 |

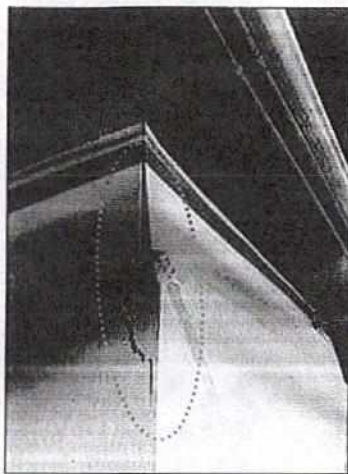
Imagen N.1

Se inició la diligencia realizando un recorrido por diferentes áreas del proyecto evidenciándose fisuras y/o grietas en el depósito N.20 (Imágenes N.1 a la N.3), en el cuarto de ducto de servicios (Imagen N.4), en el cuarto del ducto de desechos (Imágenes N.5 y N.6), en la oficina de administración (Imágenes N.7 a la N.9).

La administradora menciona que el enajenador intervino muchas de las fisuras, pero estas volvieron a salir y se han incrementado en otras zonas, así mismo aclara que esta intervención se realizó con anterioridad a la primera visita realizada en noviembre de 2017.

Así las cosas, el hecho **PERSISTE**.

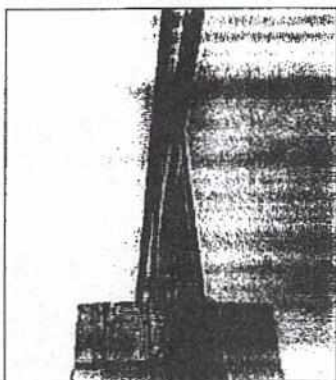
Así mismo las puertas de acceso de la recepción a las áreas de parqueadero del primer piso no cierran (Imágenes N.10 y N.11).

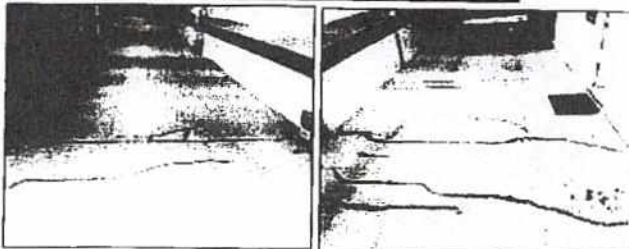
Imagen N.14 y N.15

**FISURAS EN EL PISO DE PARQUEADERO:**

Se observan la intervención de fisuras en la placa de acceso al parqueadero y en los estacionamientos del proyecto.
