Asunto: **Traslado Informe de Verificación de Hechos No. 20-239 del 7 de octubre de 2020.**  
Ref.: Expediente 1-2014-67461-2  
Proyecto: EDIFICIO LIZBOA 135 -PROPIEDAD HORIZONTAL.  
Dirección: CALLE 135 A # 11 – 05 OF. ADMINISTRACIÓN.

## INFORME VERIFICACIÓN DE HECHOS No 20-239

07 de octubre de 2020

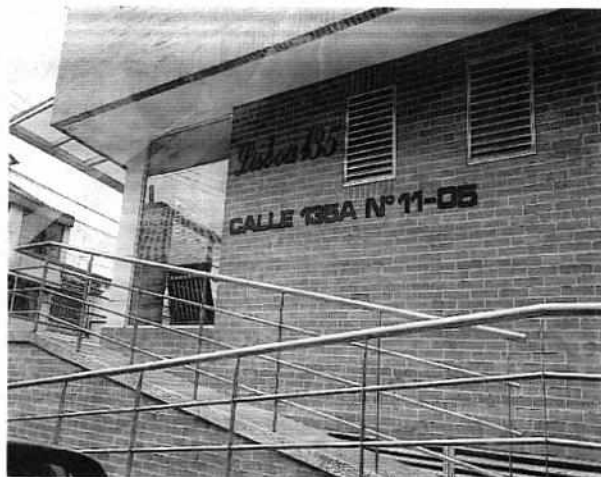
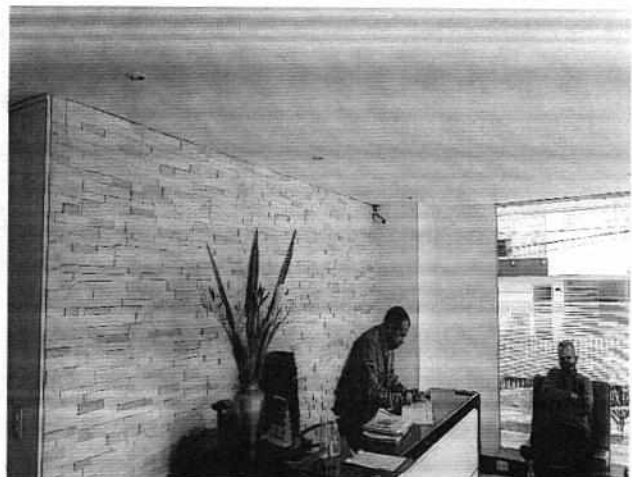
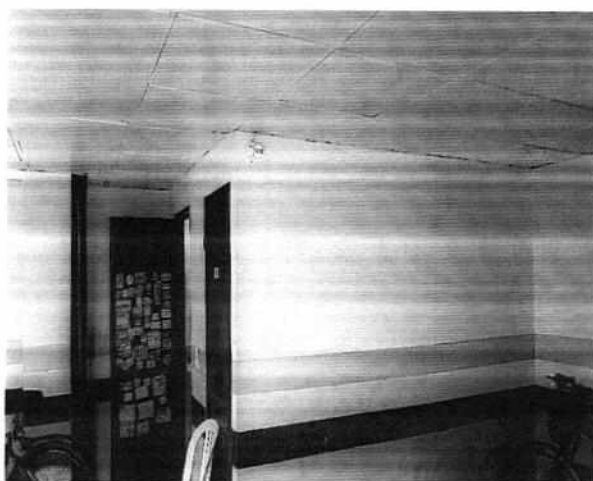
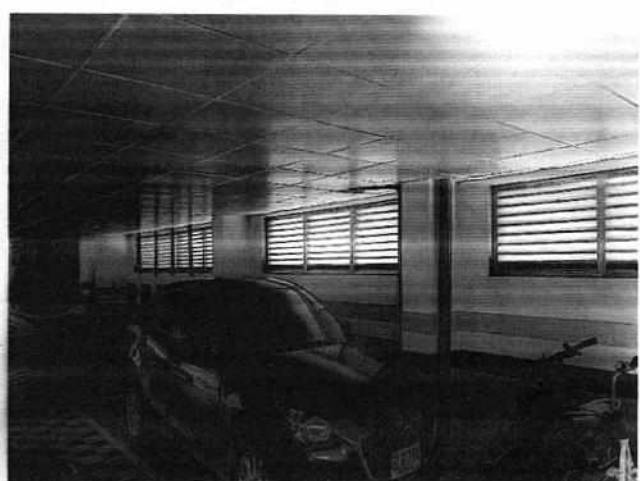
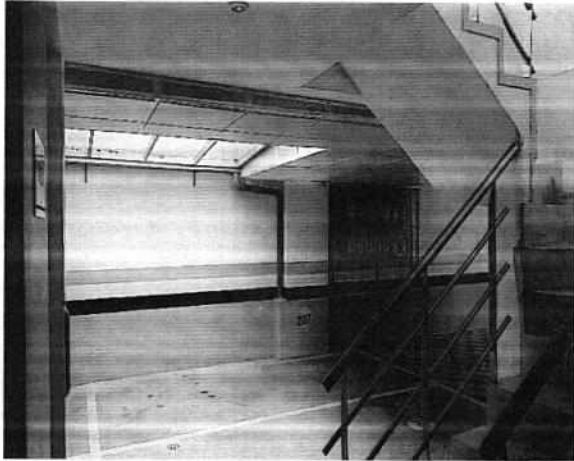
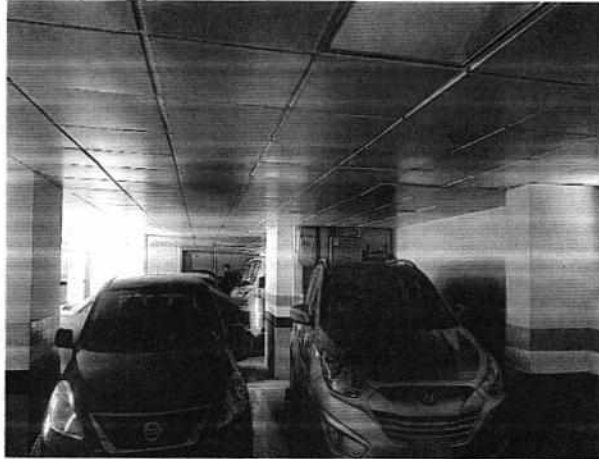
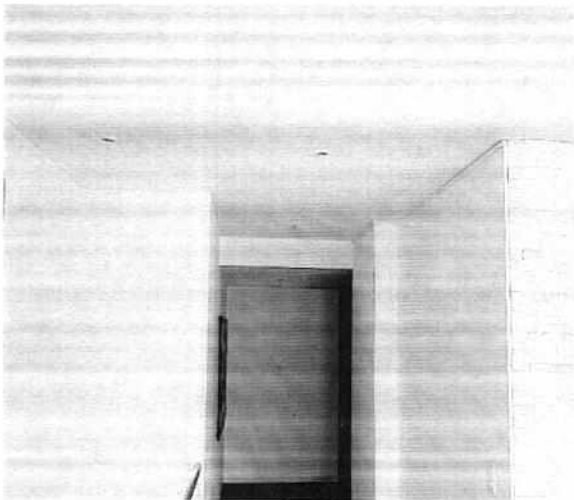
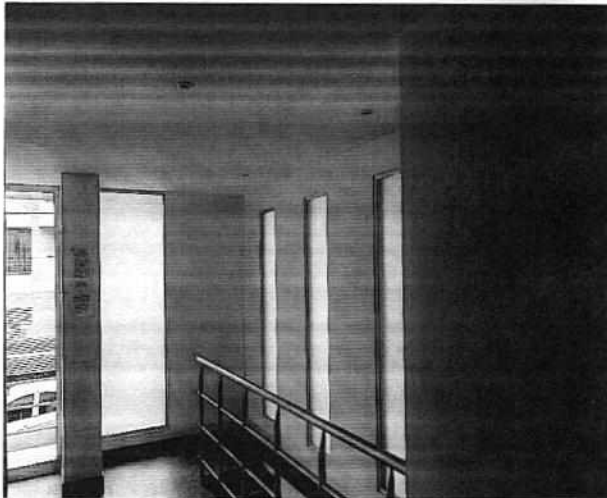
Este hecho hace referencia a que el edificio no cuenta con sistema de detección de incendios, se evidencia en la visita que este sistema no está implementado hasta la fecha. Ya que no se cuenta con señalización, alarmas, tableros de operación o detectores de humo y calor.

Se verificaron áreas como recepción, parqueaderos, escaleras de evacuación y pasillos a los apartamentos.

*Por lo anterior, se establece que el hecho objeto de verificación de cumplimiento **PERSISTE**.*

ARTÍCULO SEGUNDO: Requerir a la sociedad ABRIL CONSTRUCTORA S.A.S., identificada con Nit. 900.228.666-1, representada legalmente por el señor ARISTIPO ABRIL GOMEZ (o quien haga sus veces), para que dentro de los tres (3) meses (calendario) siguientes a la ejecutoria del presente acto, se acoja a la normatividad infringida, para lo cual deberá realizar los trabajos tendientes a solucionar en forma definitiva el hecho que afecta las zonas comunes referente a que el proyecto de vivienda LISBOA 135 carece de detectores de incendio, especificado en el Informe de Verificación de Hechos No. 15-263 de 4 de marzo
