AUTO No. 2437 DEL 05 DE JULIO DE 2022

“Por el cual se abre una investigación administrativa”

INFORME VERIFICACIÓN DE HECHOS No 22-186
31 de marzo de 2022

Radicación No.	1-2021-44237 del 26 de octubre de 2021
No. de la queja	1-2021-44237-1
Quejoso	ASTRID NATALI BUITRAGO.
Dirección Quejoso	CL 47A SUR 29 28.
Proyecto	CLARET REAL 2, Zonas comunes.
Dirección proyecto	CL 47A SUR 29 28
Localidad	RAFAEL URIBE URIBE
Estrato	3.
Radicación documentos	400020200002 de enero 13 de 2020.
Enajenación proyecto	INMUEBLEXPRESS S.A.S 28 UNIDADES
Dirección enajenador	DG 49 A SUR 53 29
No. de registro	2017187.

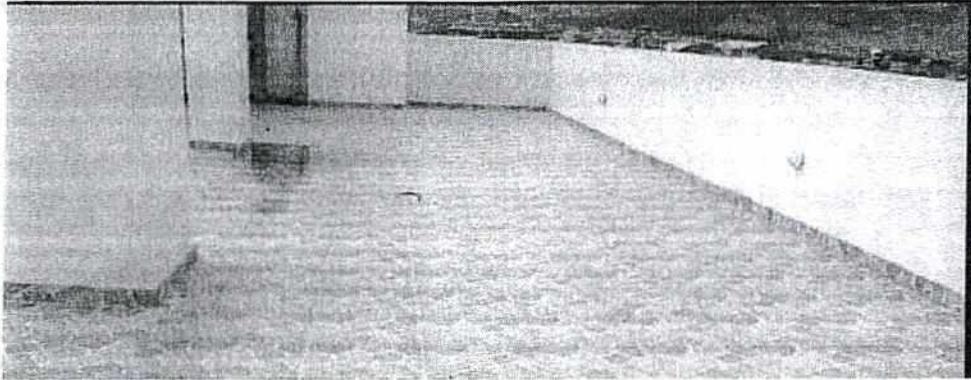
ANEXO 1

- 2.1 Las paredes y los ductos de ventilación tienen fisuras y agrietamiento (anexo1)
- 2.2 La pintura de toda la terraza se encuentra en pésimo estado siendo este un edificio nuevo, lo que muestra que no se usó la pintura correcta para exteriores. (anexo2)

2.1 Realizar alistamiento de paredes en las fisuras y agrietamientos

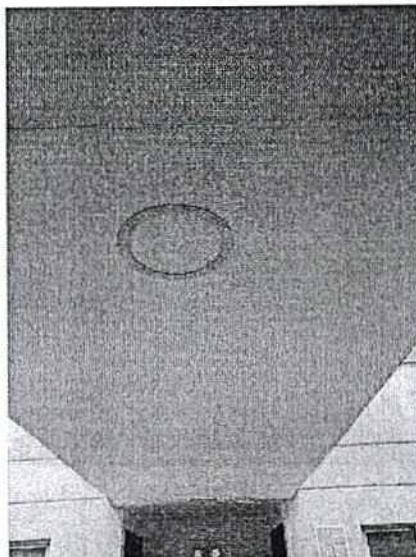
Imagen 2

1. Deficiencia en redes eléctricas:

Se realiza el recorrido de verificación y se evidencia que el sistema de redes eléctricas definitivo ya estaba instalado, este se instaló el día 8 de octubre de 2021, sin embargo, antes de realizar la instalación definitiva la administración menciona que las luminarias de los pasillos comenzaron a presentar fallas, producto de la red eléctrica provisional con la que contaban, al momento de la visita se pudo evidenciar que en su mayoría todas las luminarias incrustadas sobre los pasillos de la edificación en mención se encontraban fundidas.

*Por lo anterior, se establece como deficiencia constructiva **GRAVE** dado que afectan las condiciones de habitabilidad, uso y funcionamiento de los bienes comunes, no garantizando condiciones en materia de seguridad por lo que se incumple la siguiente norma.*

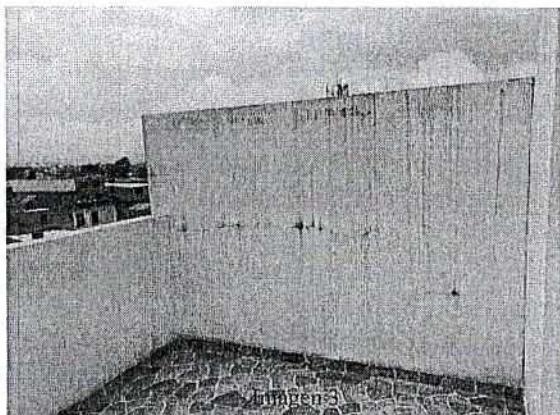
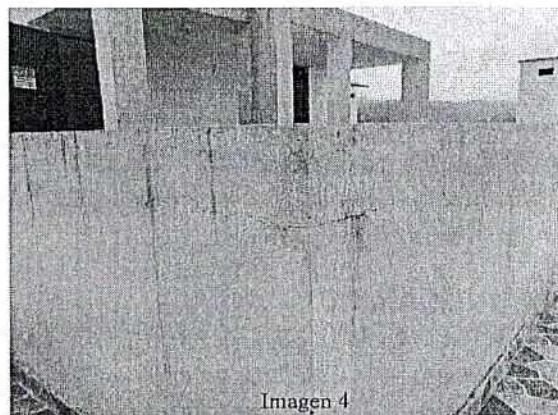
Imagen 5

3. Paredes y ductos de la terraza tienen fisuras y agrietamiento al igual que la pintura en toda la terraza se encuentra en pésimo estado:

Se realiza el recorrido de verificación y se evidencia que las paredes de la terraza se encuentran en mal estado, presentando fisuras en gran parte de esta zona dejando ver un mal manejo de estos muros ante la intemperie, así mismo se puede observar que la pintura se encuentra en malas

condiciones producto de las aguas lluvias, la sociedad enajenadora menciona que tanto el tema de fisuras como el de pintura será intervenido el 4 de julio de 2022.

*Por lo anterior, se establece como **deficiencia constructiva LEVE**, para los hechos del presente informe al tratarse de no garantizar un adecuado manejo de las zonas de la terraza contra la intemperie, esto se da producto de fallas o defectos en el proceso constructivo que no afectan las condiciones de habitabilidad, uso o funcionamiento del inmueble.*

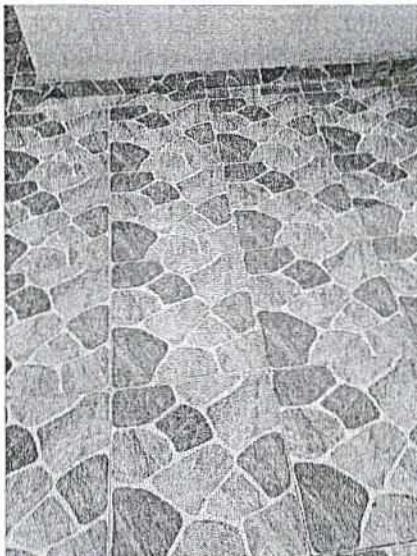
Imagen 6

4. Deficiencia en acabados (baldosas):

Se realiza el recorrido de verificación y se evidencia que la sociedad enajenadora realizó los respectivos cambios de las baldosas rotas que se encontraban, *por lo anterior, no se encuentra deficiencia constructiva o desmejoramiento de especificaciones por parte del enajenador.*

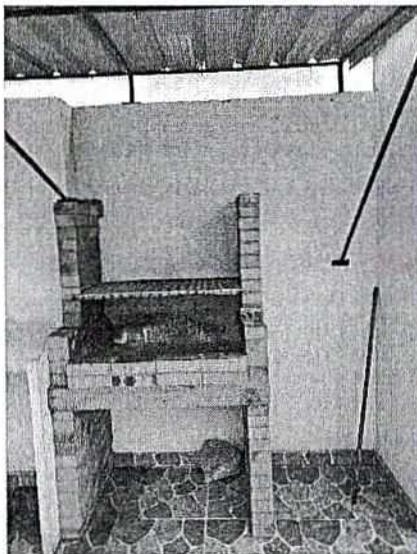
Imagen 7

5. Despliegue de ladrillos en Zona BBO:

Se realiza el recorrido de verificación y no se evidencia ningún tipo de deficiencia o desmejoramiento de especificaciones con respecto a la zona bbq.

Por lo anterior, no se encuentra deficiencia constructiva o desmejoramiento de especificaciones por parte del enajenador.

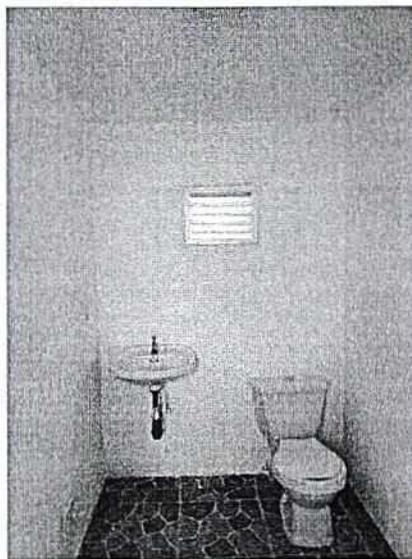
Imagen 8

6. Falta de ventana en el baño de la terraza:

Se realiza el recorrido de verificación y se evidencia que la sociedad enajenadora realizó el respectivo ajuste de la ventana faltante en el baño, *por lo anterior, no se encuentra deficiencia constructiva o desmejoramiento de especificaciones por parte del enajenador.*

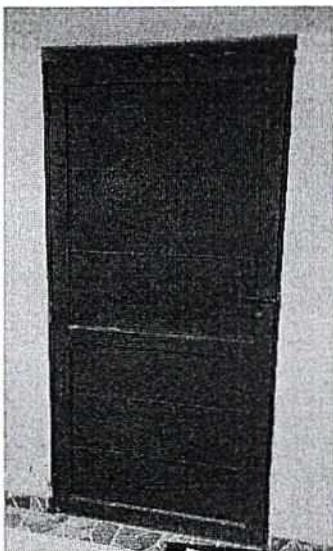
Imagen 9

7. Mala instalación en la puerta de acceso a la terraza:

Se realiza el recorrido de verificación y se evidencia que la sociedad enajenadora realizó el respectivo ajuste a la puerta de acceso a la terraza, *por lo anterior, no se encuentra deficiencia constructiva o desmejoramiento de especificaciones por parte del enajenador.*

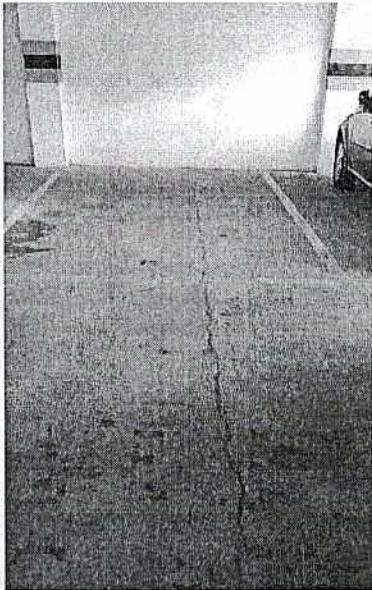
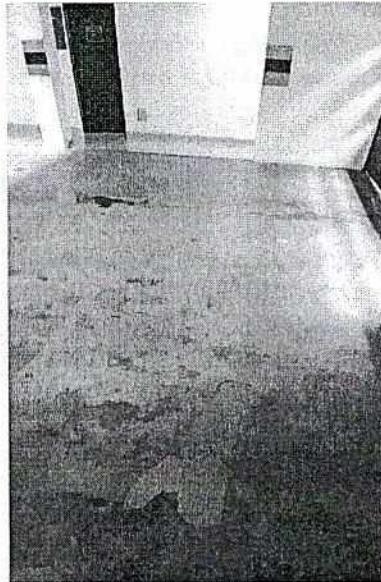
9. Grietas en el piso del parqueadero:

Se realiza el recorrido de verificación y se evidencia la presencia de fisuras y desprendimiento del acabado, sobre los parqueaderos 10 y 11 se ve una fisura constante con una longitud cercana a los 7 metros, durante la visita no se logró evidenciar juntas constructivas, juntas de contracción y/o juntas de aislamiento, en la placa del parqueadero siendo de una gran extensión esto podría provocar la aparición de estas fisuras, la sociedad enajenadora menciona que solo se da en el acabado fino y no compromete la cimentación, se realizara intervención el 4 de julio de 2022.

*Por lo anterior, se establece como **AFECTACION GRAVE** producto de deficiencias constructivas que se presentan generando así un incumplimiento en la siguiente normativa.*

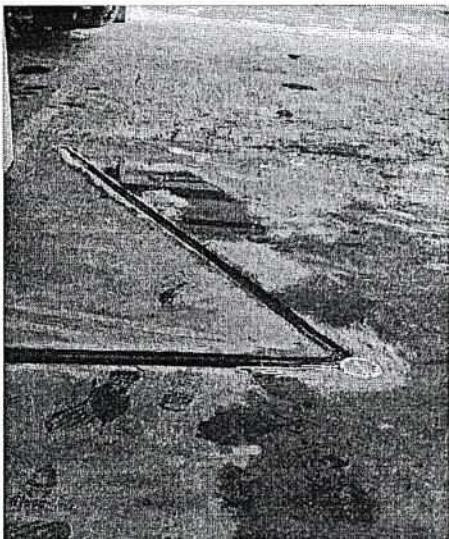
Imagen 12

11. El parqueadero no cuenta con desagües suficientes, no tiene desnivel lo que está ocasionando encharcamientos:

Se realiza el recorrido de verificación y se evidencia que la sociedad enajenadora realizó una intervención donde se realizó una serie de canaletas que comunican a los desagües, *por lo anterior, no se encuentra deficiencia constructiva o desmejoramiento de especificaciones por parte del enajenador.*

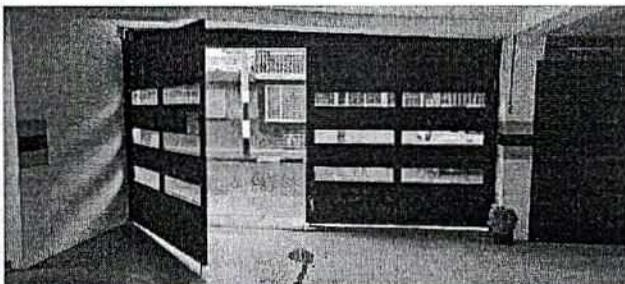
Imagen 13

12. No coincide en el plano con respecto a la puerta de acceso vehicular:

Se realiza el recorrido de verificación y se evidencia que la sociedad enajenadora cambió la puerta que estaba dispuesta en los planos técnicos, se tenía previsto una puerta eléctrica enrollable y al momento de la visita se encontraba una puerta manual, administración y constructora están dialogando para dar solución al tema.

Por lo anterior, se establece como AFECTACION GRAVE dado que hay un desmejoramiento de especificaciones por parte de la sociedad enajenadora, se incumple la siguiente normatividad.

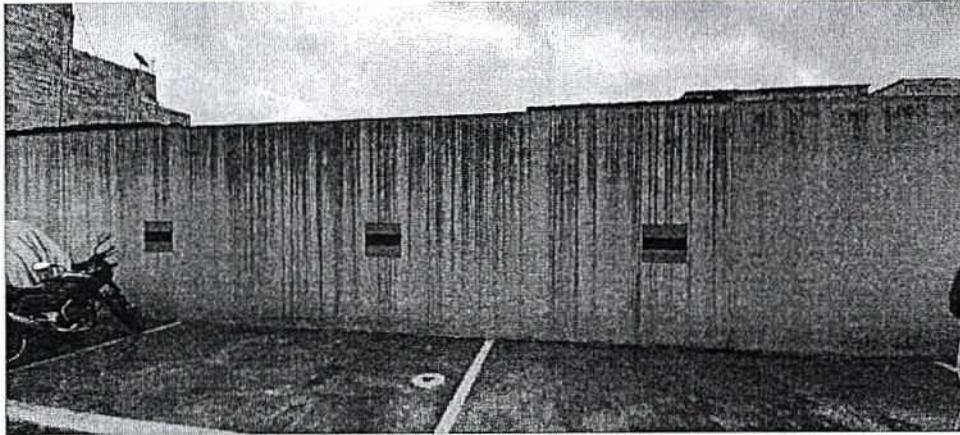
Imagen 14

14. Mal estado de pintura en el parqueadero:

Se realiza el recorrido de verificación y se evidencia que sobre el muro posterior se encuentra con fisuración y en mal estado producto de las aguas lluvias y el mal manejo de esta zona contra la intemperie, la sociedad enajenadora menciona que realizará intervención el 4 de julio de 2022.

Por lo anterior, se establece como deficiencia constructiva que se califica como AFECTACION LEVE, al tratarse de garantizar un adecuado manejo de esta zona contra la intemperie, esto se da producto de fallas o defectos en el proceso constructivo que no afectan las condiciones de habitabilidad, uso o funcionamiento del inmueble.

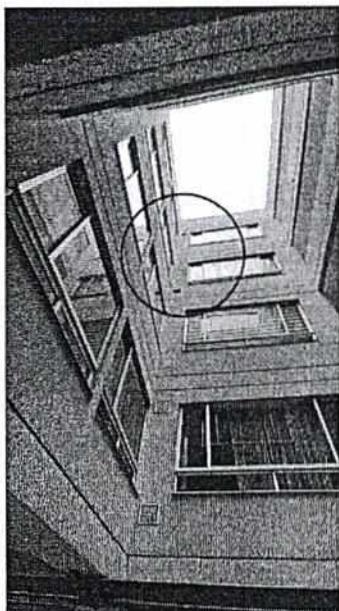
Imagen 15

17. Falta de rejillas de ventilación en el edificio:

Se realiza el recorrido de verificación y se evidencia que la sociedad enajenadora ha venido instalando las rejillas sin embargo al momento de la visita se logra observar que faltan 3 rejillas en los pisos cuarto y quinto.
