Asunto: TRASLADO DE INFORME DE VERIFICACIÓN DE HECHOS 20-208 DEL 30 DE SEPTIEMBRE DE 2020 - EXPEDIENTE 1-2014-86953-1

INFORME VERIFICACIÓN DE HECHOS No 20-208
30 de septiembre de 2020

Radicación No. 1-2014-86953 del 30 de diciembre de 2014
No. de la queja 1-2014-86953
Quejoso **GERMAN QUICENO GARCIA**
Dirección Quejosq KR 104A 20 33 Apartamento 506
Proyecto **EDIFICIO VENETO PH**
Zonas Comunes
Dirección proyecto AK 97 22A-28
Localidad FONTIBÓN
Estrato 3

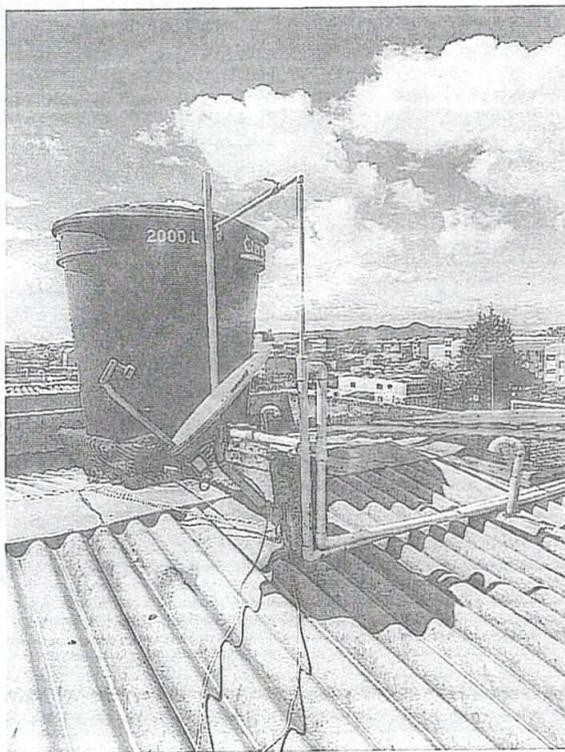
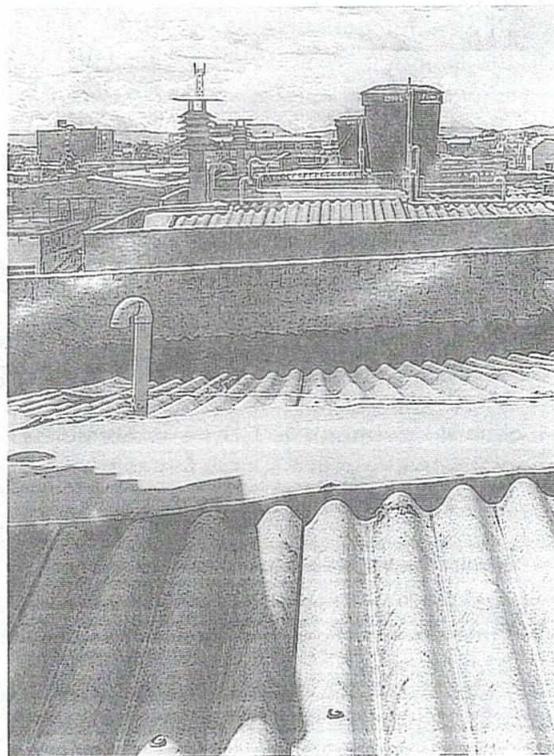
2) FALLAS EN EL SISTEMA SANITARIO

El Sr. German Quiceno García refiere que la falla se presentaba por que los ductos de ventilación sanitaria se encontraban por debajo de la cubierta y los olores quedaban atrapados en el cielo raso de los apartamentos. Al momento de la visita los ductos se encuentran hacia el exterior con una altura por encima de la cubierta de 0,90 m aproximadamente y con terminación en codo sanitario a 180° del mismo diámetro.

De acuerdo con la visita técnica, las redes motivo de la deficiencia expuesta en la queja, los ductos de ventilación de redes sanitarias se encuentran sobre la cubierta a una altura de 0,90m y con codos a 180° que garantizan la evacuación de gases y olores. El Administrador afirma que con esta adecuación la deficiencia fue subsanada.

Por lo que el hecho No Persiste.

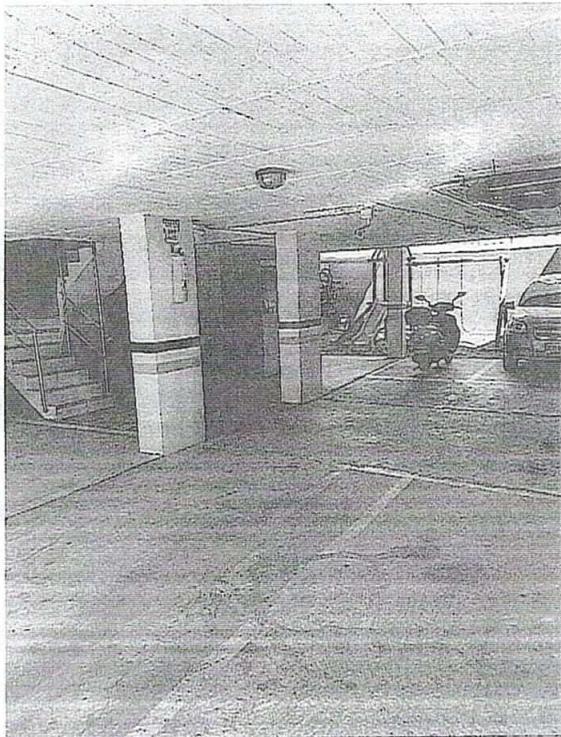
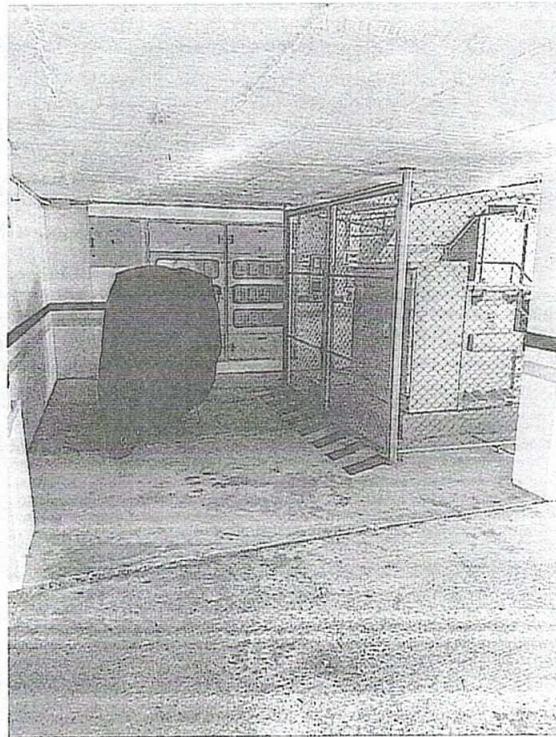
9) NO HAY CUARTO DE BASURAS

En la inspección realizada se verifico que no existe cuarto de basuras, que según plano aprobado por licencia de construcción LC 11-20451 debería estar construido en la planta de primer piso junto a la primera escalera de acceso a la torre.

Por tal razón, el hecho persiste.

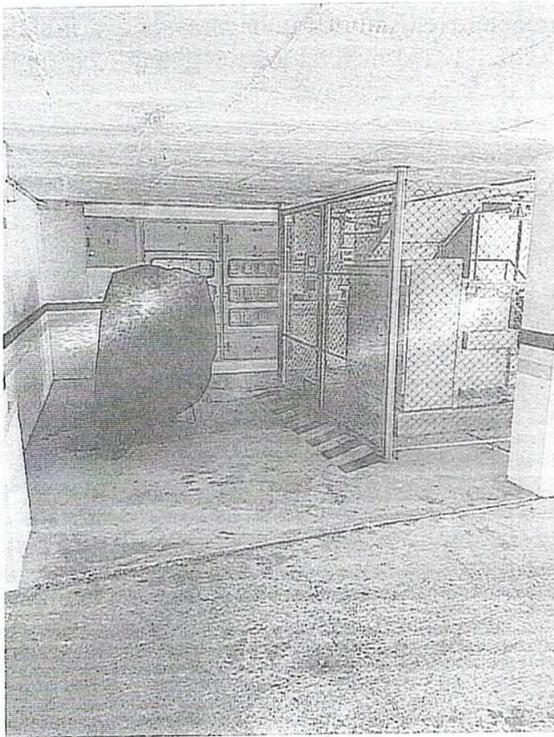
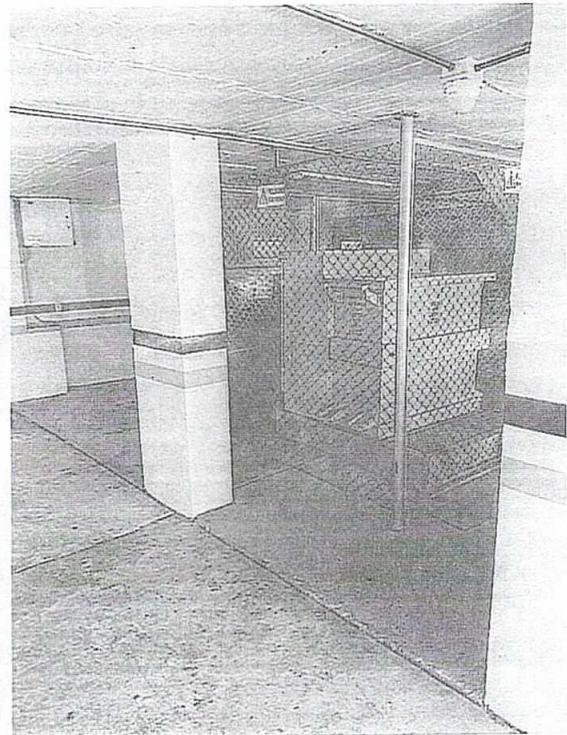
11) HUMEDADES EN TECHOS DE PARQUEADEROS.

El quejoso el Sr. Germán Quiceno, afirma que esta deficiencia obedecía al diámetro reducido de las bajantes de las canales de cubierta, por esta razón la copropiedad hizo el cambio de Ducteria y pintura de techos de los parqueaderos. Las humedades no se volvieron a presentar.

Por lo consiguiente, el hecho se considera Subsanaado por la copropiedad.

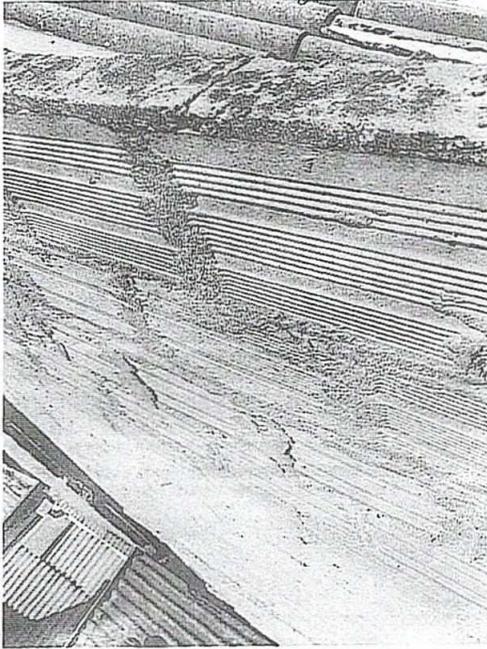
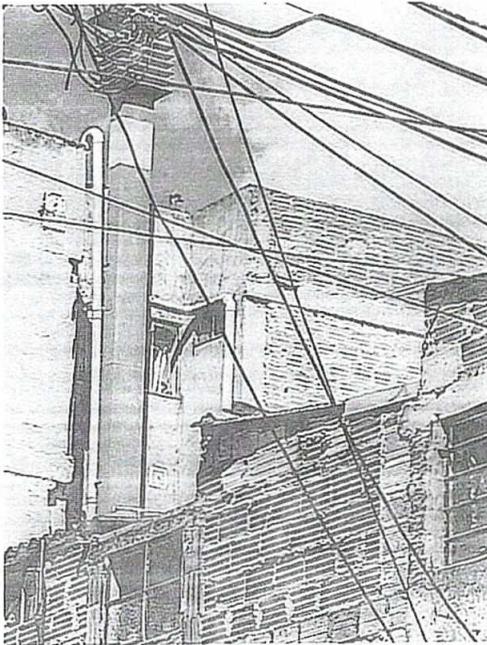
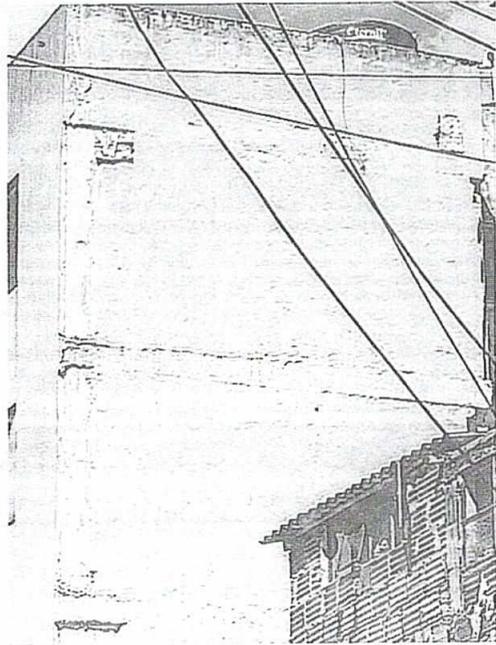
12) FALTA IMPERMEABILIZACIÓN EN CULATAS

En la visita de verificación de hechos, se evidencia la falta de impermeabilización de las culatas del costado sur del edificio, en la mayor parte de esta superficie se observa la carencia de mortero de pañete sobre el bloque que configura las culatas en la torre posterior del conjunto, sobre este material se aplicó una capa de pintura gris que no garantiza una barrera impermeable. Sobre la torre anterior se aplicó mortero de pañete sin tener sobre el ningún tipo de material impermeabilizante que cumpla con la protección a la intemperie de la culata.

De acuerdo con la visita de verificación de hechos la deficiencia no ha sido subsanada por el enajenador.

Por lo tanto, la orden de hacer persiste.
