Asunto: TRASLADO DEL INFORME DE VERIFICACIÓN DE HECHOS NO. 22-041 DEL 31 DE ENERO DE 2022 - EXPEDIENTE 1-2015-37977-1

INFORME VERIFICACIÓN DE HECHOS No 22-041
31 de enero de 2022

Radicación No.	1-2015-37977 del 17 de junio del 2015
No. de la queja	1-2015-37977 -1
Quejoso	Copropietarios Brisas de Villa Mayor
Dirección del quejoso	CL 39 SUR 26 96, Oficina de administración
Proyecto	BRISAS DE VILLA MAYOR
Dirección proyecto	CL 39 SUR 26 96
Localidad	Rafael Uribe Uribe
Estrato	3
Radicación de Documentos	400020110493 del 2 de diciembre de 2011
Enajenador	CONSTRUCTORA VILLAMAYOR DE COLOMBIA SAS
Dirección enajenador	DG 40 SUR 25B 24
No. de Registro	2011056

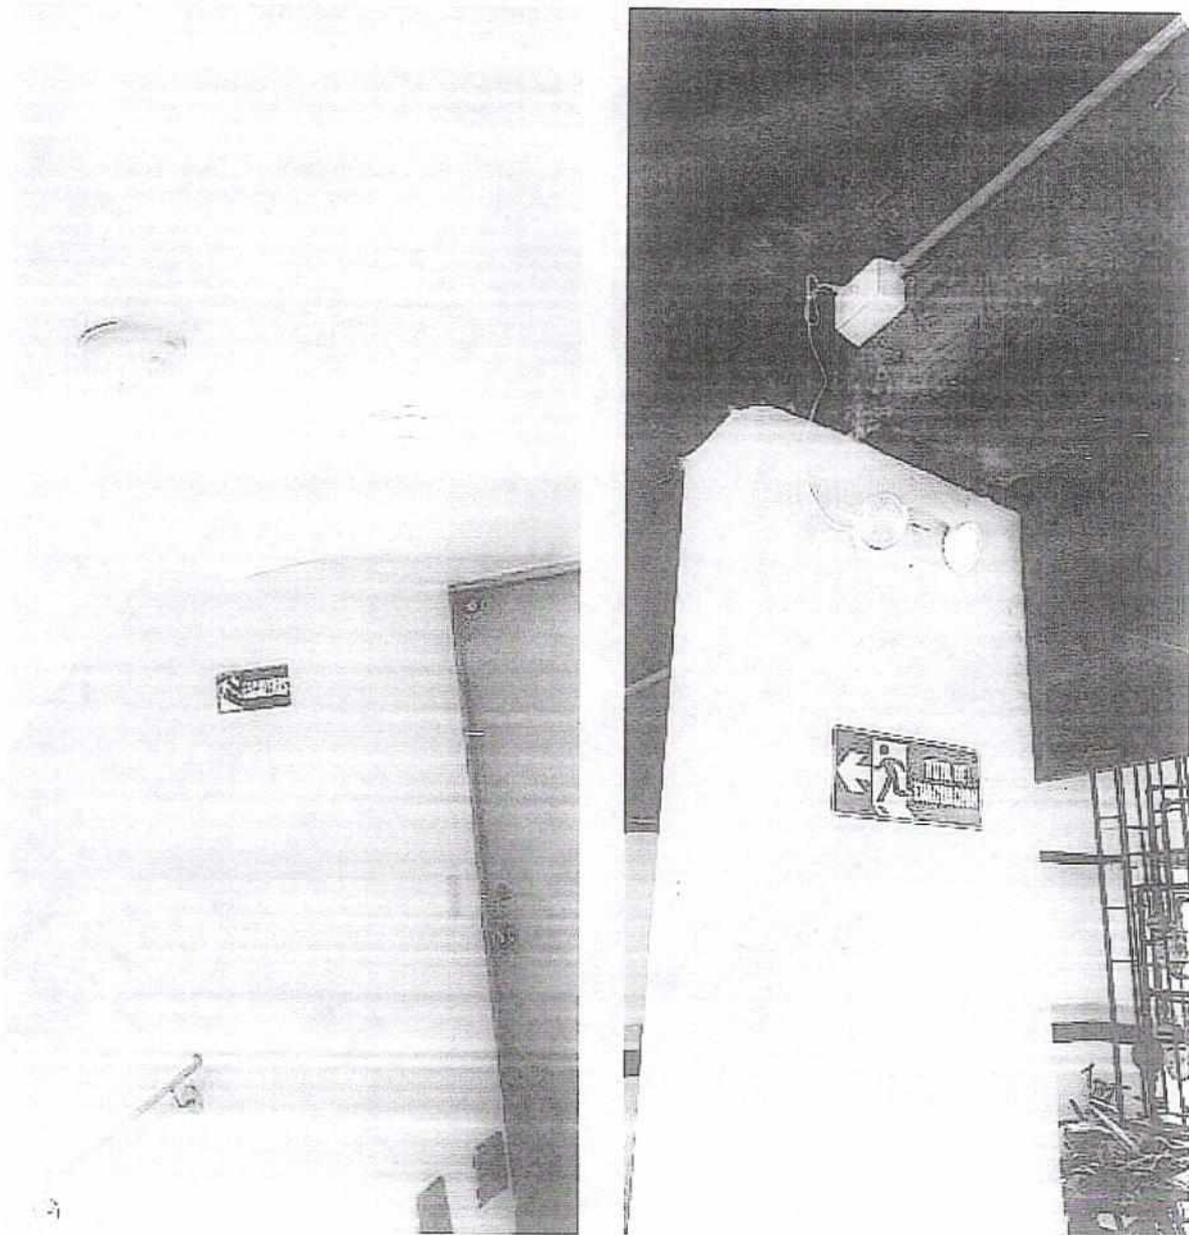
Imágenes 5 y 6

2. Señalización ruta de evacuación y luz de emergencia

Se pudo constatar en sitio que estos hechos **NO PERSISTEN**; tanto la señalización como la luz de emergencia fueron instaladas por la administración en todas las zonas comunes del edificio.
