**Asunto:** TRASLADO INFORME DE VERIFICACIÓN DE HECHOS 18-671, EXPEDIENTE  
1215588-09

**INFORME VERIFICACIÓN DE HECHOS No. 18-671**  
30 de octubre de 2018

Radicación No.	1215588-09 del 27 de agosto de 2009
No. de la queja	65941
Quejoso	Raymond C. Gertner y Yisenia Agudelo Vargas Propietarios Apartamento 502
Proyecto	Santa Cruz de la Palma, Zonas privadas
Dirección proyecto	Calle 142 # 17A - 06
Localidad	Usaquén
Estrato	4
Radicación documentos	400020060339-1
Enajenación proyecto	del 07 de septiembre de 2006 [16 unidades]
Enajenador	Rubén Osorio Santos
Dirección enajenador	Calle 110 # 7D - 32
No. de registro	2005075

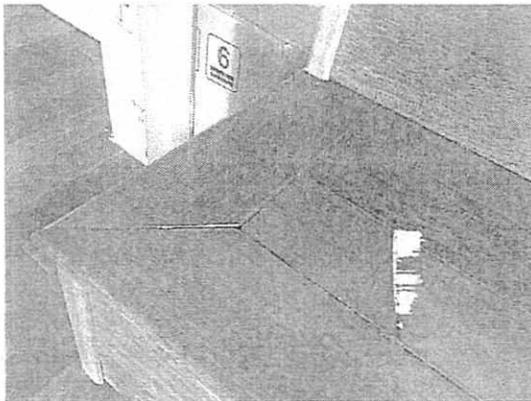
Acabado de piso escaleras.

En el momento de la visita se evidencia mala instalación del acabado de piso en área de la sala – comedor y escaleras.

Por lo anterior, se establece que el hecho objeto de la orden de hacer **PERSISTE**.

- I. *“...Numeral 5 – Arreglar las separaciones que hay entre los muros de los costados de la sala y los elementos del piso de la sala comedor, arreglar el desprendimiento de los elementos de enchape de madera de la escalera y el guardaescoba del vestíbulo del segundo piso”.*

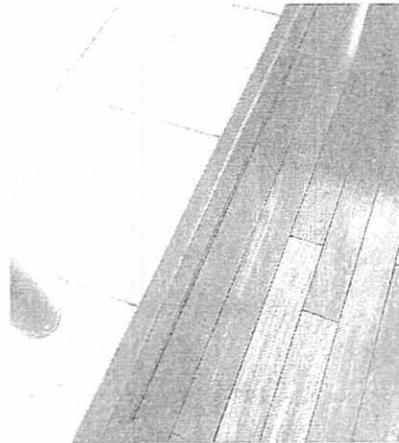
Acabado de piso sala.

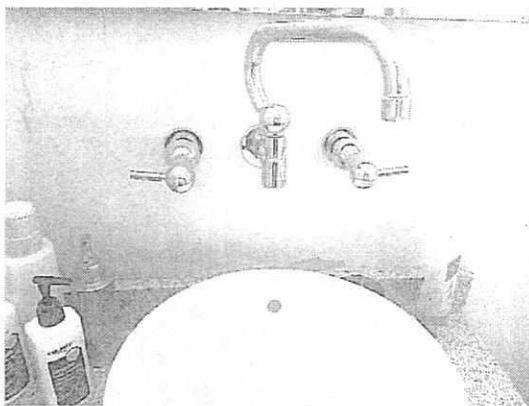
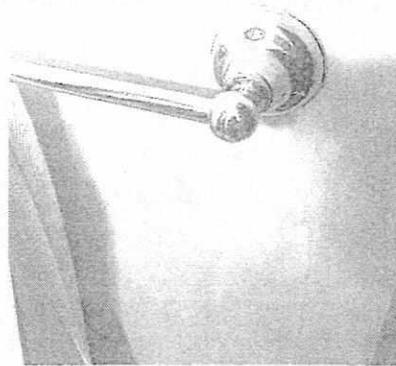
Así como se establece en el informe de verificación de hechos No. 16-1075 del 20 de octubre de 2016, el hecho ya había sido subsanado debido a que la propietaria cambió los accesorios del baño.

Accesorios baño principal.

Por lo anterior, se establece que el hecho objeto de la orden de hacer **FUE SUBSANADO**.

2. “...Numeral 10 – Instalar accesorios de buena calidad en los baños, los ofrecidos en la postventa, porque se observó que estos presentan oxidación prematura y desprendimiento, hecho que puede tener su origen en la instalación de un producto de mala calidad”.

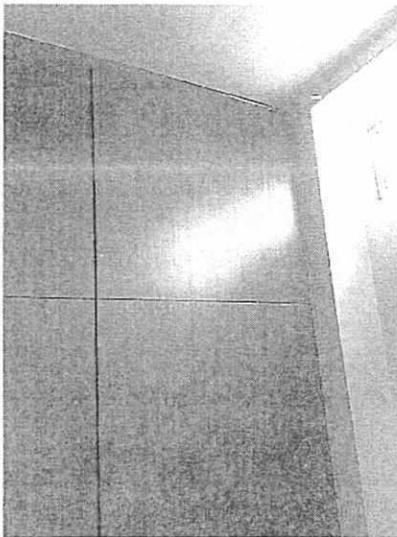
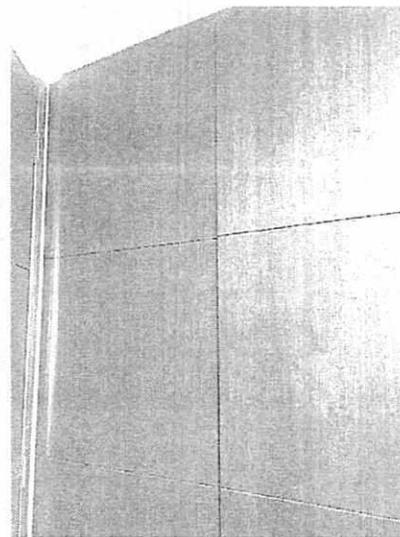
Con respecto a este hecho, se evidencia que los dos cuerpos del closet del vestier se encuentran instalados.

Closet vestier.

Por lo anterior, se establece que el hecho objeto de la orden de hacer FUE SUBSANADO.

3. *“...Numeral 14 – Hacer entrega del closet del vestier de la alcoba principal como aparece en los planos aprobados por la curaduría, se observó que este cuenta con un cuerpo ubicado en el costado oriental, revisados los planos aportados por la sociedad para la obtención de la radicación de documentos, folio 316 – plano 6/11 – Planta Duplex 2° Piso – se estableció que dicho closet debería contar con dos cuerpos”.*

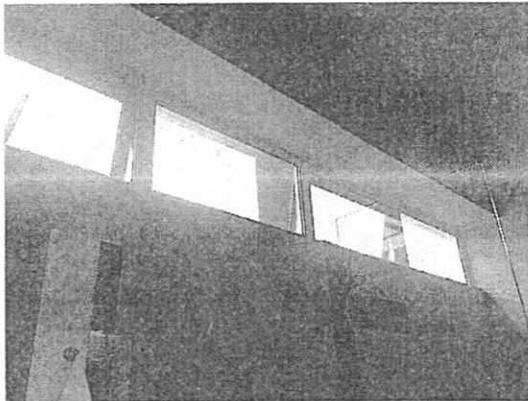
En el momento de la visita se observa la ventana de basculante del área de la ducha del baño principal, y se constata que no puede abrirse completamente debido a que se encuentra un ducto por la fachada interna que obstruye la apertura de la ventana.

Ventana baño principal.

Por lo anterior, se establece que el hecho objeto de la orden de hacer *PERSISTE*.

4. *“...Numeral 17 – Que se pueda abrir y cerrar totalmente la ventana ubicada en el área de la ducha del baño principal por que el basculante de la ventana ubicada en el área de la ducha del baño principal no se puede abrir totalmente debido a que se obstruye por un ducto de la evacuación ubicado en el vacío”.*

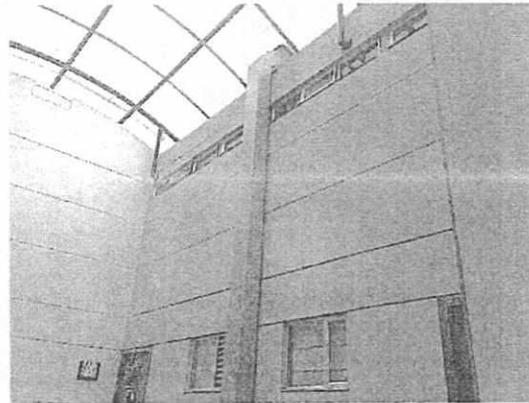
Ducto que obstruye la apertura de la ventana.
