Referencia: **Aviso de Notificación**
Tipo de acto administrativo: **Auto 4499 del 21 de diciembre de 2022**
Expediente No. **1-2020-33529**

INFORME VERIFICACIÓN DE HECHOS No 22-215
18 de abril de 2022

Radicación No. 1-2020-33529 del 26 de noviembre de 2020
No. de la queja 1-2020-33529-1
Quejoso COPROPIETARIOS
Dirección Quejoso CL 70 88 A 06
Proyecto EDIFICIO BONY – Zonas Comunes
Dirección proyecto CL 70 88 A 06
Localidad ENGATIVÁ
Estrato 3
Radicación documentos 400020190309 del 22 de octubre de 2019
Enajenador proyecto (1) JULIETH ALEXANDRA QUITIÁN
(2) MACÍAS BONILLA LUNA
Dirección Enajenador CL 70 88 A 06 / KR 93 75 01
No. de registro (1) 2019215
(2) 2019216

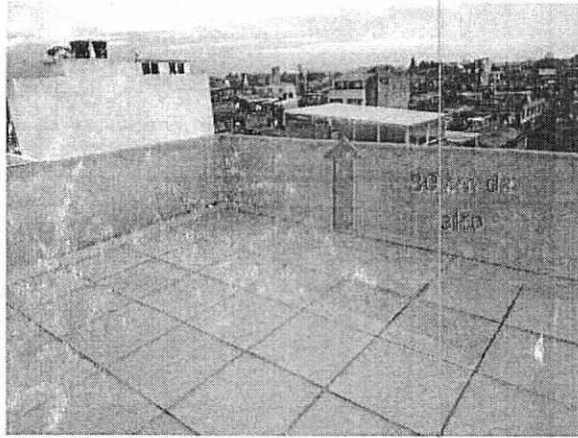
Terraza con muro de 80 cm de alto inseguro para los habitantes del edificio:

Teniendo en cuenta lo anterior, por el incumplimiento en la altura del antepecho, se establece deficiencia constructiva que afecta las condiciones de seguridad, uso y funcionamiento de la terraza por lo que se califica como **AFECCIÓN GRAVE.**

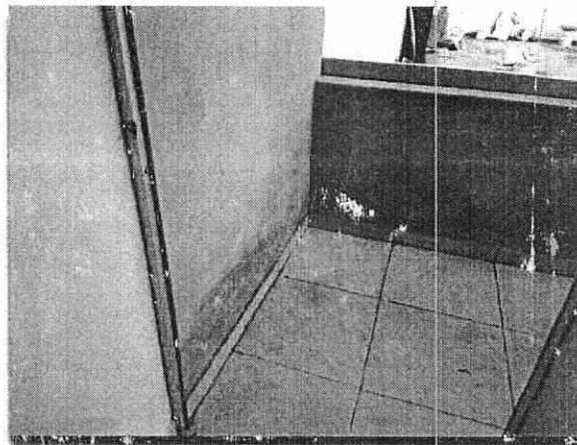
Humedades en muros de la terraza

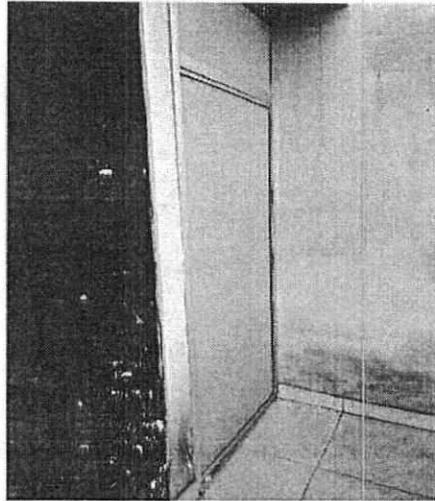
Puerta de acceso a la terraza de materia de acrílico insegura y sin cerradura:

Sobre el punto trece (13) los quejosos manifiestan que la puerta para entrar a la terraza es en material acrílico y que no tiene cerradura lo que encuentran bastante inseguro. Para el día de la visita técnica no había puerta; los copropietarios comentan que por un fuerte viento esta se rompió.

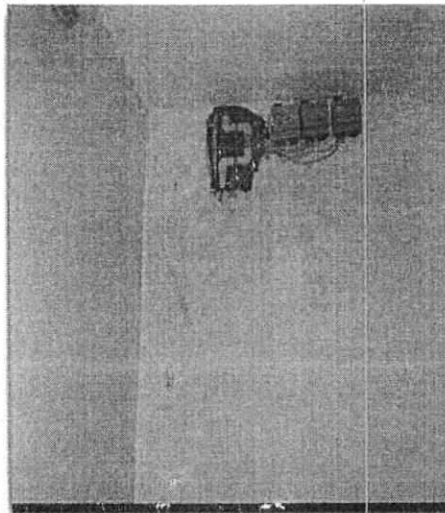
Humedades y fuga de agua en escalera

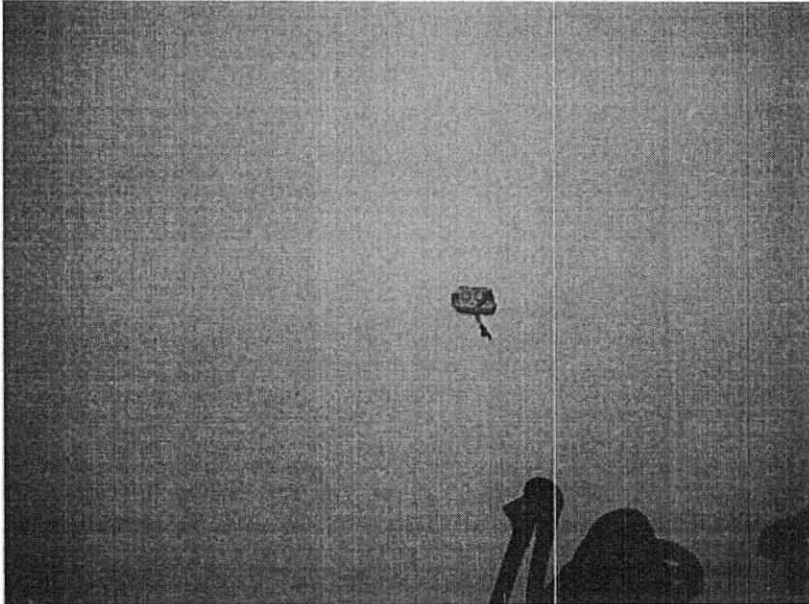
Cables eléctricos al aire sin toma eléctrica en zona de parqueadero:

Durante la visita se pudo evidenciar que en el parqueadero hay salidas eléctricas (de luz y tomacorrientes) sin sus respectivas tapas ni acabado, y en la fachada se pudo apreciar cómo grupos de cables atraviesan los muros desde las unidades privadas hacia el exterior.

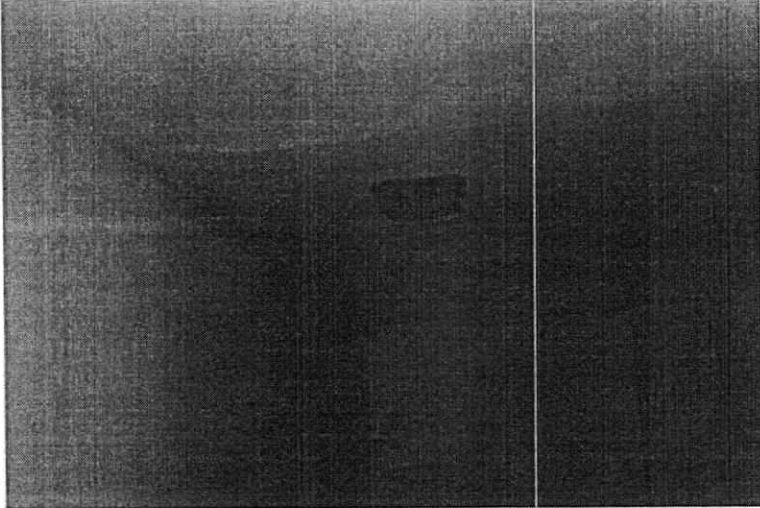
Humedades y daño en techo de parqueadero

En este punto se denuncia que hay una fuga de agua hacia los parqueaderos y, en consecuencia, los techos se encuentran dañados.

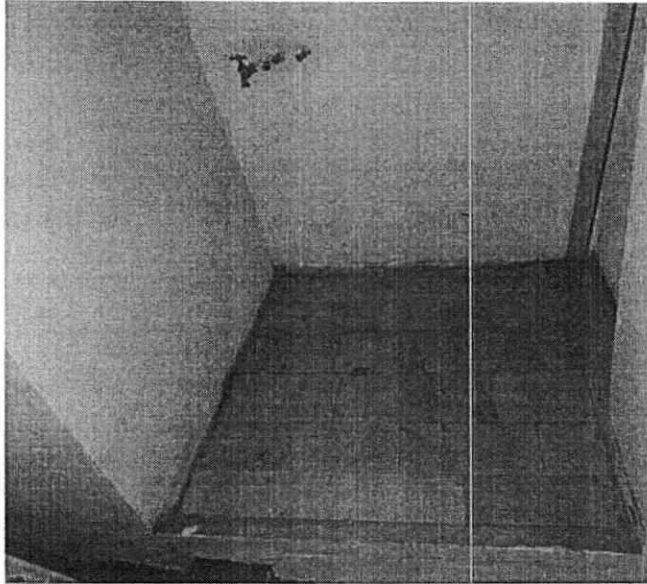
Cuarto de aseo comunal sin poceta, enchape en pared ni desagüe.

Lo observado en la visita es que el cuarto de aseo al que se refieren los copropietarios es un lugar que sirve de lava-traperos y, por lo mismo, no cumple con las condiciones que requiere una unidad para el almacenamiento de residuos sólidos. Lo que esto significa -en últimas- es que el edificio no cuenta con dicho espacio en absoluto (pues no se evidenció que hubiera otro lugar destinado para tal fin) lo que incumple lo indicado en el Decreto 2981 del 2013, cuando dice que:

Estando así las cosas, por la carencia de una unidad para el almacenamiento de los residuos sólidos en el proyecto (es decir, un cuarto de basuras), se establece deficiencia constructiva cuya omisión a la norma se califica como **AFECCIÓN GRAVE**.

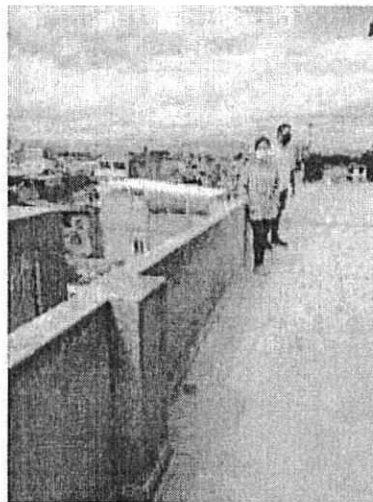
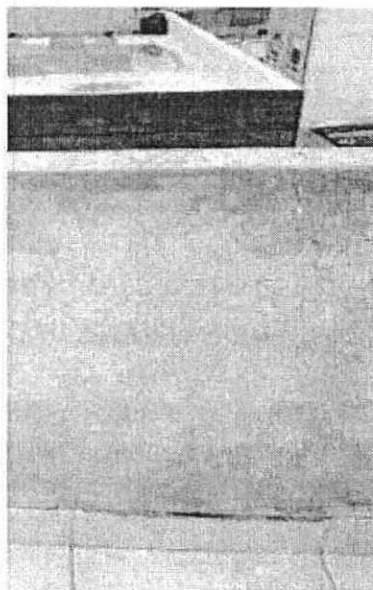
1.2. FISURAS POR RETRACCIÓN. De lo observado en la visita se pudo advertir que los antepechos de la terraza son muros construidos en mampostería y terminados en pañete más pintura blanca, los cuales presentan múltiple fisuración irregular en todas las superficies. Dichas fisuras se distribuyen en todas las direcciones y conforman un patrón tipo araña o mapa poco profundo, lo que podría estar indicando el fenómeno de retracción por secado provocado por la pérdida de humedad de la pasta cementicia, es decir, por la cantidad de agua en la mezcla, y también por el tipo y cantidad de agregados (ya sea en dosificaciones muy ricas o secas). También influyen la acción del sol, la humedad relativa ambiental, el viento o la combinación de todas las anteriores.

Por consiguiente, por las fisuras en los muros de antepecho debido a retracción por secado, se establece deficiencia constructiva que -por ahora- no afecta las condiciones de uso o funcionamiento de la terraza por lo que se califica como **AFECTACIÓN LEVE**.

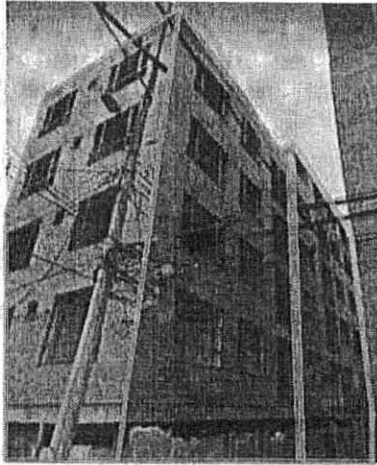
Contrario a esto, lo observado en la visita (y mencionado por los copropietarios en el recorrido) es que hay nueve (9) unidades de vivienda y que una parte de la volumetría está conformada por cinco (5) plantas (con cubierta plana en donde se ubican los depósitos), pero la otra parte tiene seis (6) plantas, siendo este último piso adicionado un apartamento de más.

La modificación hecha al proyecto construido, en contraste con lo aprobado en la respectiva licencia de construcción, constituye una deficiencia constructiva cuya omisión a la norma (Ley 400 de 1997) se califica como AFECTACIÓN GRAVE:

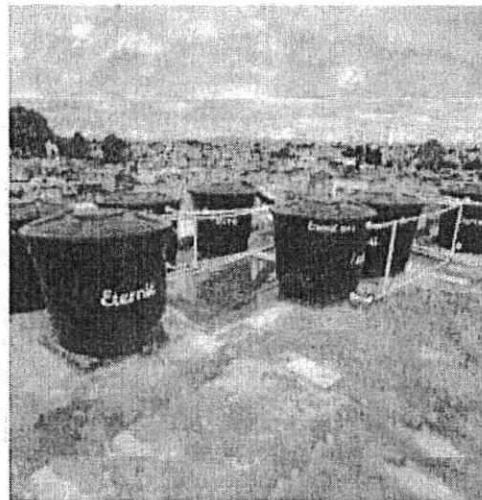
3.1. ABASTECIMIENTO DE AGUA. Los copropietarios comentan que el suministro de agua en el edificio se hace únicamente a través de tanques elevados de 250 litros, uno para cada apartamento, los cuales se encuentran instalados en la cubierta (plana) en el último piso. Cuando lavan ropa, por ejemplo, los tanques se desocupan y se quedan sin agua. Esto quiere decir que: (i) el suministro de agua no ocurre todo el tiempo ni en caudal suficiente y (ii) no se cuenta con una reserva de agua almacenada que sea igual al consumo de un día como mínimo, lo que contraviene lo señalado en el Acuerdo 20 de 1995, Código de Construcción de Bogotá, cuando dice que:

Con base en lo anterior, por no garantizar el abastecimiento de agua en forma permanente y cumpliendo las condiciones que indica la norma, se establece deficiencia constructiva que afecta las condiciones de habitabilidad del inmueble por lo que se califica como **AFECCIÓN GRAVE.**

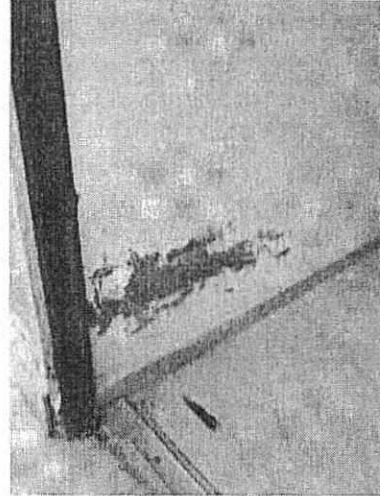
Por consiguiente, por la filtración de las aguas lluvia evidenciada en los muros de cerramiento de la terraza y de los depósitos, se establece deficiencia constructiva cuya omisión a la norma (Acuerdo 20) se califica como AFECTACIÓN GRAVE.

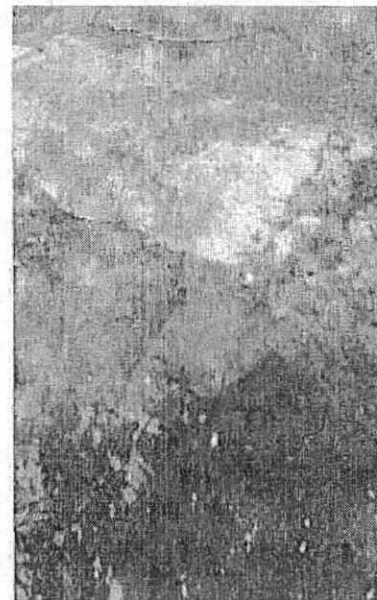
4.2.2. PROTECCIÓN CONTRA LA INTEMPERIE (DE LA PLACA). Como fuera mencionado anteriormente, una parte del volumen del edificio consta de cinco (5) pisos y otra parte consta de seis (6) pisos con cubierta plana en donde se ubican los tanques de agua. En la visita se pudo observar que dicha cubierta es una superficie irregular que no posee ningún acabado más que el concreto de la placa (o sobre placa) y parece no tener impermeabilizante alguno, al menos no a la vista, lo que puede resultar en un deterioro progresivo de los elementos que la componen y en filtraciones al interior del apartamento debajo de esta.

Con base en lo anterior, ante la ausencia de una debida protección contra la intemperie en la placa (plana) de la cubierta, se establece deficiencia constructiva cuya omisión a la norma (Acuerdo 20) se califica como AFECTACIÓN GRAVE.

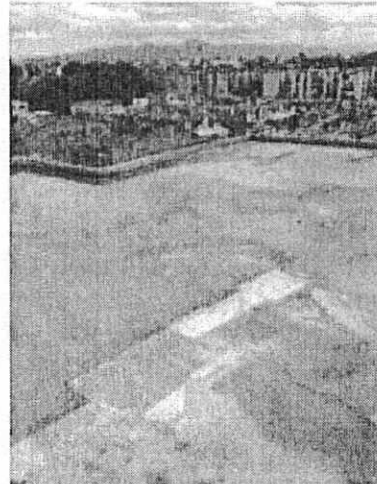
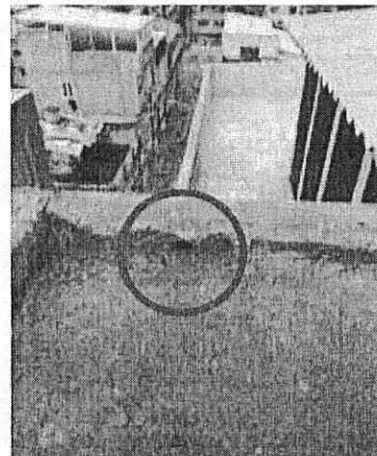
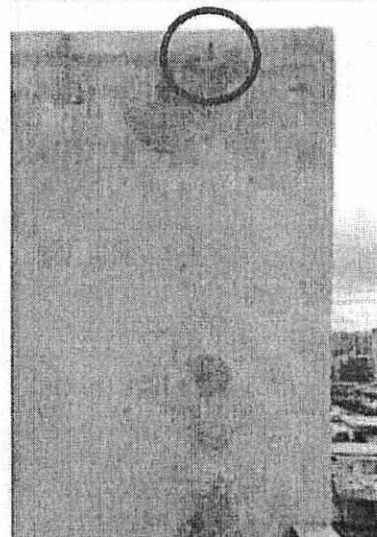
Teniendo en cuenta lo anterior, por la falla en el manejo de la conducción evacuación de las aguas lluvia en la placa (plana) de la cubierta, se establece deficiencia constructiva cuya omisión a la norma (Acuerdo 20) se califica como AFECTACIÓN GRAVE.

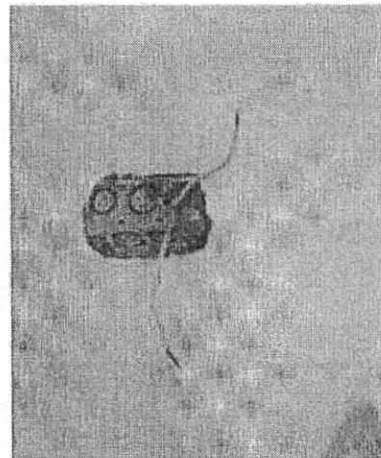
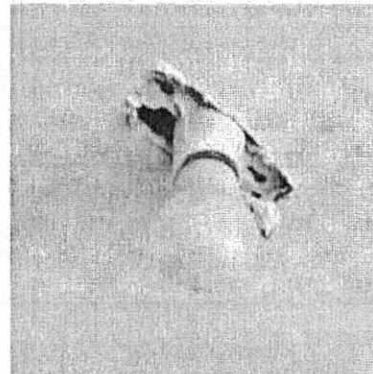
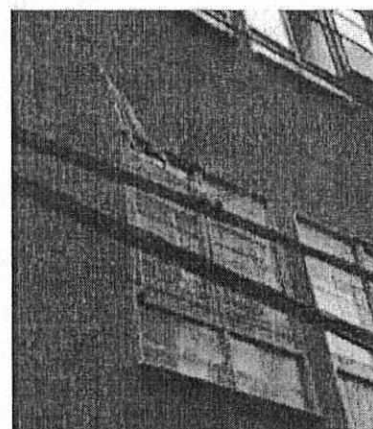
Aunque durante la visita técnica no es posible conocer el detalle de cómo fueron construidas las instalaciones eléctricas en el proyecto, sí se pudo constatar que el edificio cuenta con el suministro de energía definitivo lo que permite inferir que fue certificado antes de la puesta en marcha de este servicio. Sin embargo, se hace imprescindible que los enajenadores del proyecto demuestren que dicha presunción (de la certificación) es cierta puesto que existen dudas de parte de la copropiedad sobre probables defectos en lo que al sistema eléctrico se refiere. Por tanto, se les conmina a remitir con destino al expediente el Certificado de Verificación y Conformidad del Reglamento Técnico de Instalaciones Eléctricas – RETIE. Dicho documento, y que el edificio cuenta con el servicio de energía definitivo, permitiría reafirmar que este sí fue certificado lo que se entiende como una constancia del cumplimiento del RETIE.

Estando así las cosas, por las afectaciones que fueron evidenciadas relacionadas con la red eléctrica, y hasta que no sea presentado lo solicitado, se establece deficiencia constructiva por este hecho que no afecta las condiciones de uso del inmueble por lo que se califica como AFECTACIÓN LEVE.

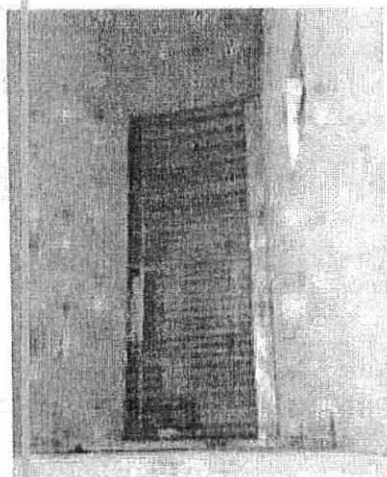
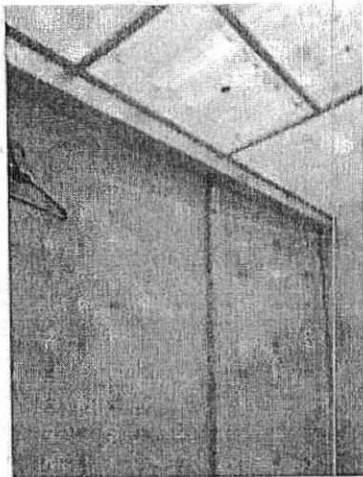
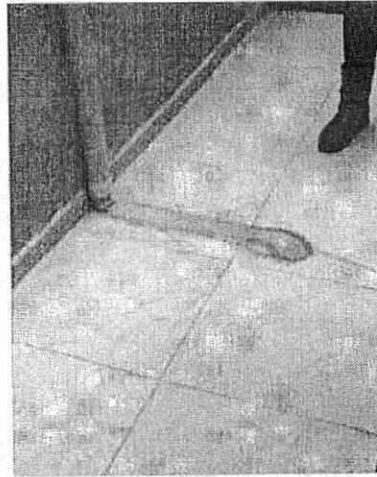
Según expresa la propietaria de dicho apartamento, los enajenadores hicieron una intervención para solucionar la filtración que consistió en colocar en dicho patio una cubierta de teja transparente y en el remate de esta con el muro instalaron una canaleta metálica para recoger el agua lluvia y conducirla a la red a través de una bajante. Así mismo, procedieron a cancelar o sellar el sifón de piso que se encontraba allí. Lo manifestado por la propietaria es que después de esta intervención la filtración y la humedad no se han vuelto a presentar.

Teniendo en cuenta que el hecho fue intervenido por los enajenadores, y que las afectaciones como humedades derivadas de este no se han vuelto a presentar desde entonces, **NO SE PUEDE ESTABLECER DEFICIENCIA CONSTRUCTIVA.**

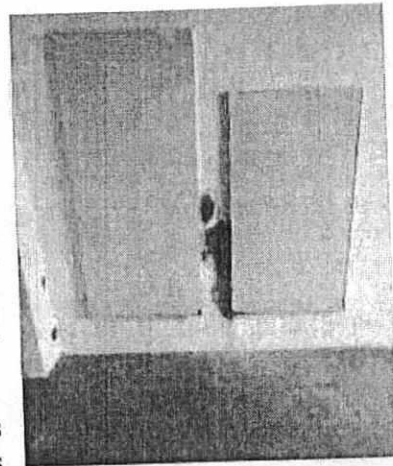
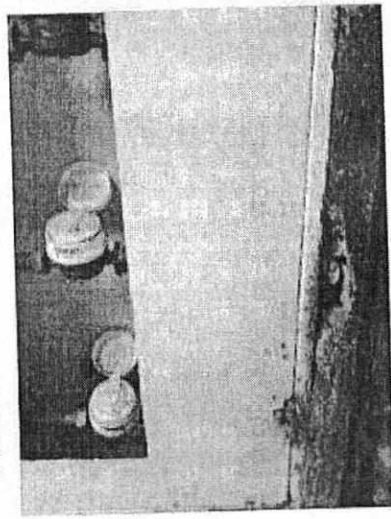
En la queja se indica que la pared en donde se encuentran instalados los medidores del agua, presentó humedad y deterioro en su conjunto.

No obstante lo anterior, la intervención llevada a cabo implica un traslape de actividades: por un lado, la instalación original de la red hidráulica como parte de las obligaciones de los enajenadores ligadas al proceso constructivo y, por el otro, la obra de reposición de los medidores llevada a cabo por el Acueducto. Como consecuencia de dicho traslape no es posible determinar el origen de la afectación.

Por consiguiente, con el hecho intervenido y la afectación aparentemente superada, **NO SE PUEDE ESTABLECER DEFICIENCIA CONSTRUCTIVA NI DESMEJORAMIENTO DE ESPECIFICACIONES.**
