Asunto: TRASLADO DE INFORME DE VERIFICACIÓN DE HECHOS NO. 22-058 DEL 14 DE FEBRERO DE 2022 - EXPEDIENTE 1-2014-37053-4

INFORME VERIFICACIÓN DE HECHOS No. 22-058
14 de febrero de 2022

Radicación No.	1-2014-37053-4 del 06 de junio de 2014
No. de la queja	1-2014-37053-4
Quejoso	JOSE RAMIRO GARZON GOMEZ
Dirección del quejoso	Calle 29 sur # 35 - 37, Apartamento 401
Proyecto	EDIFICIO LOS SAUCES
Dirección proyecto	Calle 29 sur # 35 - 37, Apartamento 401
Localidad	Puente Aranda
Estrato	3
Radicación documentos	
Enajenación proyecto	No posee
Enajenador	ESTRUCTURAS Y ACABADOS AMORTEGUI SAS
Dirección enajenador	Carrera 64 A # 5 A - 72
No. de registro	No posee

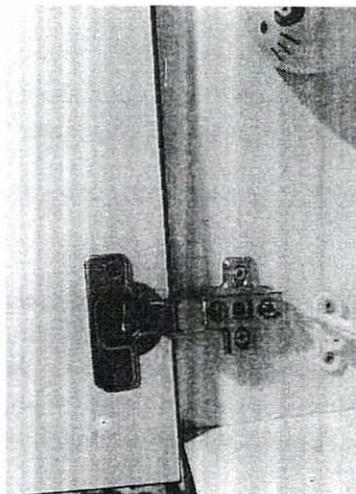
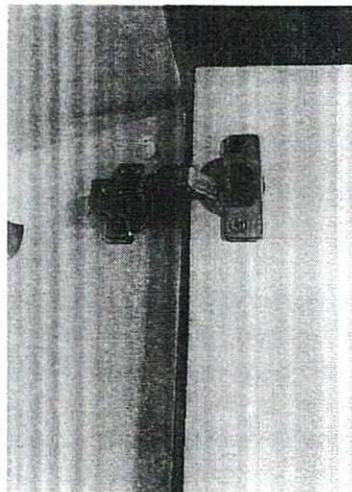
Se observa que el hecho **NO PERSISTE**. El quejoso manifiesta que la empresa realizo intervención en los gabinetes de la cocina, ajustando las bisagras y arreglando los filos o bordes de los gabinetes. El día de la visita se observó que, las terminaciones de los gabinetes son idóneas. De igual manera, las bisagras y puertas se encuentran en buen estado y funcionan adecuadamente.

De acuerdo con lo anterior, se considera que la sociedad enajenadora realizó los trabajos tendientes a subsanar las terminaciones de los gabinetes de la cocina, de acuerdo con lo estipulado en el artículo segundo de la resolución 2508 del 14 de septiembre de 2016.

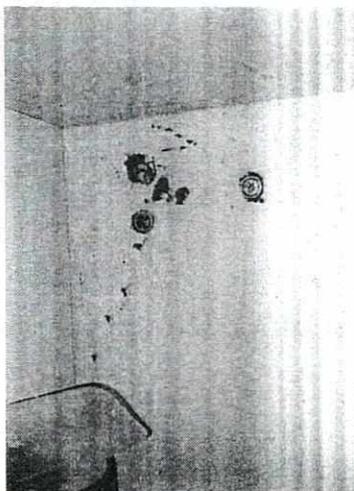
Se observa que el hecho ***PERSISTE***. El quejoso manifiesta que la constructora no ha realizado ninguna intervención en el mueble del baño. El día de la visita se observó que los soportes del mueble se instalaron en varios puntos y de manera inadecuada.

Los trabajos tendientes a subsanar en forma definitiva la afectación por la instalación inadecuada de los soportes del mueble en el baño principal, no han sido realizados por la sociedad enajenadora.

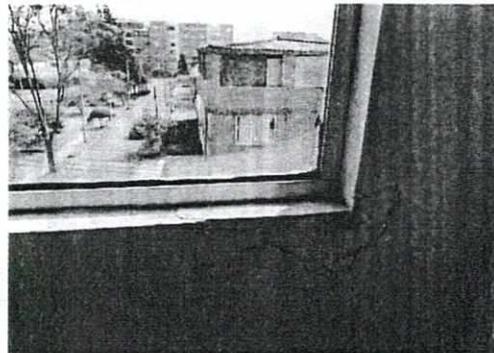
Se observa que el hecho **PERSISTE**. El propietario manifiesta que la empresa pinto el antepecho de la sala. Sin embargo, el problema de deterioro se siguió presentando en la sala y las habitaciones. Por lo tanto, a finales de marzo del año 2021, los propietarios instalaron un aislante en las juntas de las ventanas para evitar la filtración de agua. El día de la visita se evidencio que el levantamiento del estuco en el antepecho de la ventana se sigue presentando a pesar del aislante instalado en las ventanas.

Por otra parte, se evidencio que en la habitación principal se presentan fisuras en paredes y techo. Por lo tanto, los trabajos tendientes a subsanar en forma definitiva la afectación por presencia de fisuras en alcoba principal y por el levantamiento del estuco en el antepecho de la ventana de la sala, no han sido realizados por la sociedad enajenadora.
