**Asunto:** TRASLADO DE INFORME DE VERIFICACIÓN DE HECHOS NO. 19-770 DEL 02 DE AGOSTO DE 2019 - EXPEDIENTE 1-2005-40707-1

## INFORME VERIFICACIÓN DE HECHOS No. 19 - 770

02 de agosto de 2019

Radicación No.	1-2005-40707 del 09 de agosto de 2005
No. de la queja	1-2005-40707
Quejoso	Administración.
Dirección del quejoso	Carrera 25# 24 – 59 sur
Proyecto	SAN ANTONIO II
Dirección proyecto	Carrera 25# 24 – 59 sur
Localidad	Rafael Uribe
Estrato	03
Radicación documentos	400020010178 del 12 de octubre de 2001
Enajenación proyecto	16 unidades
Enajenador	CONSTRUCCIONES E INVERSIONES CORZA LTDA - EN LIQUIDACION
Dirección enajenador	Calle 106 # 20 A - 22
No. de registro	97069

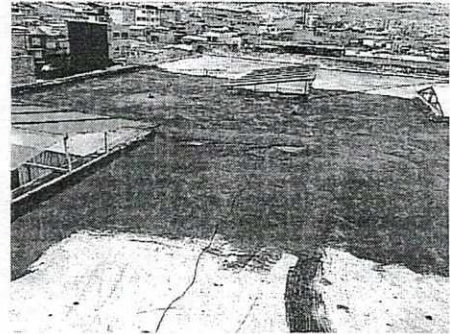
**1. “ Falta de impermeabilización o de mantenimiento de cubierta del edificio se atribuye a un deficiente manejo de las pendientes, lo que genera presencia de humedades en los techos de los apartamentos de los últimos pisos”.**

En la diligencia técnica se realiza registro fotográfico en las zonas relacionadas en la Resolución No. 1356 del 31 de octubre de 2006 donde el quejoso menciona que este hecho no se ha vuelto a presentar puesto que los residentes de los últimos apartamentos han realizado constantes intervenciones o arreglos de impermeabilización en la cubierta. (Foto 1)

**POR LO TANTO, EN ESTE HECHO NO PERSISTE**

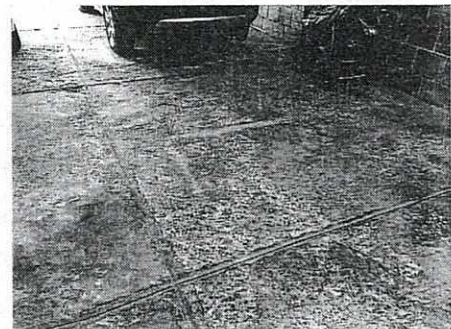
**3. “Los desniveles del piso del área de parqueaderos no son los óptimos para garantizar el oportuno flujo de agua hacia los mismos, por tal razón se presenta acumulación de agua en algunos sectores”**

En la diligencia técnica se realiza registro fotográfico en las zonas relacionadas en la Resolución No. 1356 del 31 de octubre de 2006 donde el quejoso menciona que este hecho persiste y que la constructora no ha realizado ningún arreglo al respecto. (Foto 2)

**POR LO TANTO, ESTE HECHO PERSISTE.**

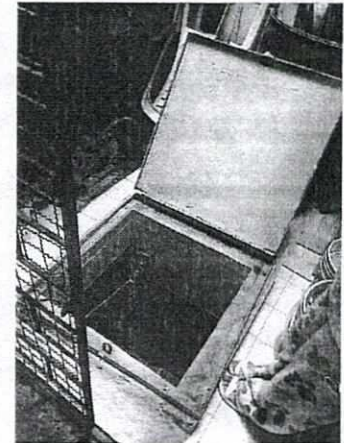
**4. El cuarto de bombas de agua potable se encuentra ubicado a nivel del primer piso en un área semi descubierta, parte del equipo está expuesto a la intemperie, la parte descubierta presenta un alto grado de humedad y no se cuenta con un terminado del piso en buena parte del área.**

En la diligencia técnica se realiza registro fotográfico en las zonas relacionadas en la Resolución No. 1356 del 31 de octubre de 2006 donde el quejoso menciona que este hecho fue subsanado puesto que la administración realizó la adecuación pertinente hace 4 meses entre ellos el enchape del cuarto de bombas. (foto 3)

**POR LO TANTO, EN ESTE HECHO NO PERSISTE**

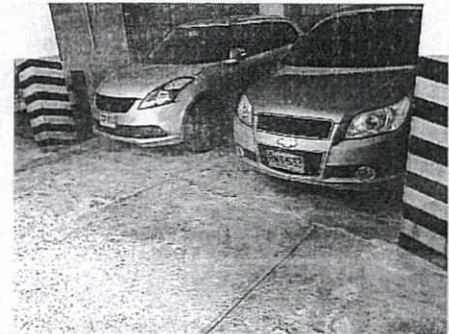
**5. “El área de parqueaderos no cuenta con la respectiva señalización de piso que permita diferenciar las zonas de circulación y de parqueo”.**

En la diligencia técnica se realiza registro fotográfico en las zonas relacionadas en la Resolución No. 1356 del 31 de octubre de 2006 donde el quejoso menciona que este hecho fue subsanado puesto que la administración realizó la respectiva señalización aproximadamente hace 6 años aunque falta mantenimiento. (foto 4)

**POR LO TANTO, EN ESTE HECHO NO PERSISTE**

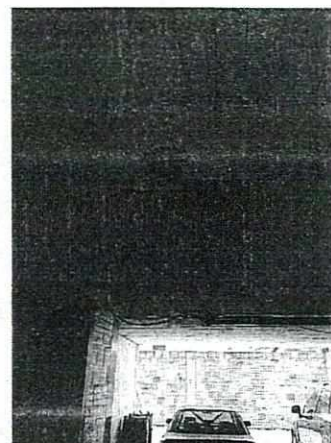
*7.2 Resanes sin acabado y pintura en techo del sótano.*

Según el quejoso (administración) menciona en la diligencia que este hecho fue subsanado por la administración aproximadamente hace 2 años con sus respectivos arreglos según se describe en acta elaborada en sitio, aunque según se registra fotográficamente se encuentran resanes por culminar (foto 5).

**POR LO TANTO, EN ESTE HECHO PERSISTE**

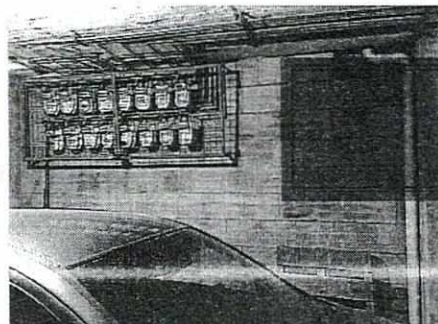
*7.4 Muro a la vista en garaje 8 sin rematar.*

Según el quejoso (administración) menciona en la diligencia que este hecho fue subsanado por la administración aproximadamente hace 3 meses con sus respectivos arreglos según se describe en acta elaborada en sitio, aunque según se registra fotográficamente el muro descrito no se encuentra resanado (foto 6).

**POR LO TANTO, EN ESTE HECHO PERSISTE**

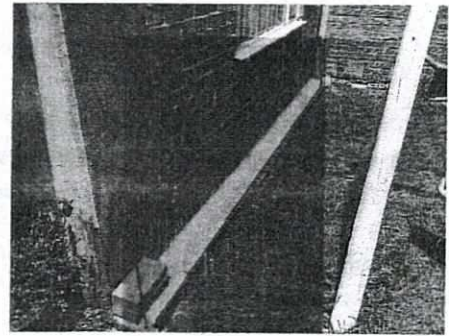
7.8 Humedad en la parte baja de los muros del salón comunal.

En el momento de la diligencia no se pudo ingresar a la zona del salón comunal porque este se encuentra arrendado y no se encontraba el arrendatario, pero según el quejoso (administración) menciona en la diligencia que este hecho fue subsanado por la administración aproximadamente hace 3 meses con sus respectivos arreglos según se describe en acta elaborada en sitio (foto 7).

**POR LO TANTO, EN ESTE HECHO NO PERSISTE**

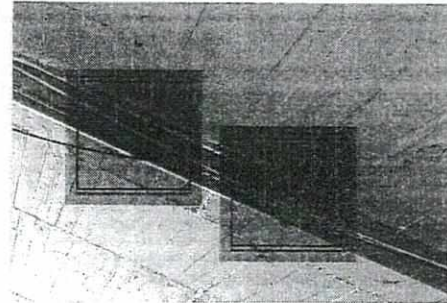
*7.11 Soportes provisionales en alambre en algunos tramos de tubería colgante.*

Según el quejoso (administración) menciona en la diligencia que este hecho fue subsanado por la administración aproximadamente hace 2 años con sus respectivos soportes según se describe en acta elaborada en sitio aunque según se registra fotográficamente aún se encuentran tramos de tubería colgante soportados con alambres provisionales. (Foto 8)

**POR LO TANTO, EN ESTE HECHO PERSISTE**

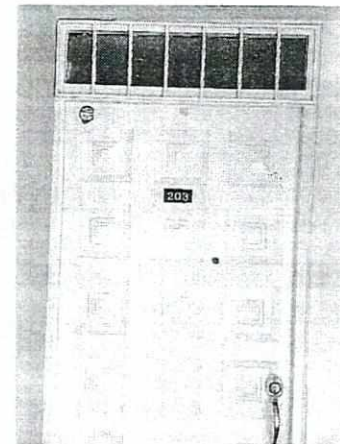
*7.12 Conexiones hidráulicas de lavaplatos sin resane y pintura apto 203.*

En el momento de la diligencia no se pudo ingresar al apartamento donde se evidencia el hecho porque no se encontraba el propietario del apartamento así que este hecho no se pudo verificar según se registra en el acta de la diligencia. (Foto 9)

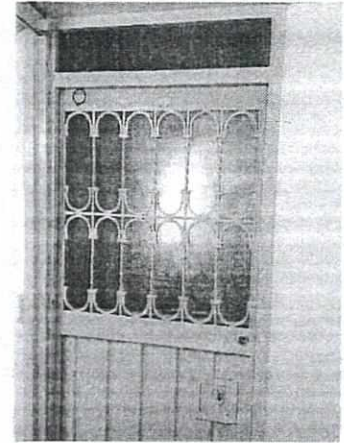
*7.14 Salidas eléctricas sin tapa y algunas sin cableado especialmente apto 504.*

En el momento de la diligencia no se pudo ingresar al apartamento donde se evidencia el hecho porque no se encontraba el propietario del apartamento así que este hecho no se pudo verificar según se registra en el acta de la diligencia. (Foto 10)
