Asunto: TRASLADO DE INFORME DE VERIFICACIÓN DE HECHOS NO. 19-770 DEL 02 DE AGOSTO DE 2019 - EXPEDIENTE 1-2005-40707-1

INFORME VERIFICACIÓN DE HECHOS No. 19 - 770
02 de agosto de 2019

Radicación No.	1-2005-40707 del 09 de agosto de 2005
No. de la queja	1-2005-40707
Quejoso	Administración.
Dirección del quejoso	Carrera 25# 24 – 59 sur
Proyecto	SAN ANTONIO II
Dirección proyecto	Carrera 25# 24 – 59 sur
Localidad	Rafael Uribe
Estrato	03
Radicación documentos	400020010178 del 12 de octubre de 2001
Enajenación proyecto	16 unidades
Enajenador	CONSTRUCCIONES E INVERSIONES CORZA LTDA - EN LIQUIDACION
Dirección enajenador	Calle 106 # 20 A - 22
No. de registro	97069

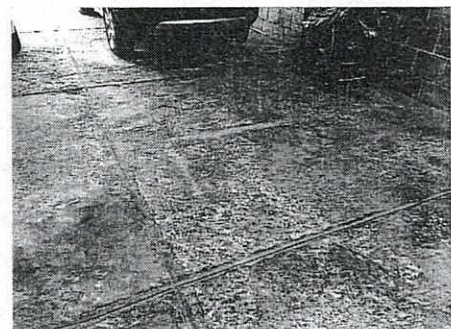
3. “Los desniveles del piso del área de parqueaderos no son los óptimos para garantizar el oportuno flujo de agua hacia los mismos, por tal razón se presenta acumulación de agua en algunos sectores”

En la diligencia técnica se realiza registro fotográfico en las zonas relacionadas en la Resolución No. 1356 del 31 de octubre de 2006 donde el quejoso menciona que este hecho persiste y que la constructora no ha realizado ningún arreglo al respecto. (Foto 2)

POR LO TANTO, ESTE HECHO PERSISTE.

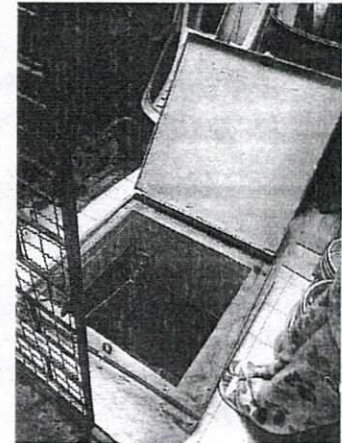
4. El cuarto de bombas de agua potable se encuentra ubicado a nivel del primer piso en un área semi descubierta, parte del equipo está expuesto a la intemperie, la parte descubierta presenta un alto grado de humedad y no se cuenta con un terminado del piso en buena parte del área.

En la diligencia técnica se realiza registro fotográfico en las zonas relacionadas en la Resolución No. 1356 del 31 de octubre de 2006 donde el quejoso menciona que este hecho fue subsanado puesto que la administración realizó la adecuación pertinente hace 4 meses entre ellos el enchape del cuarto de bombas. (foto 3)

POR LO TANTO, EN ESTE HECHO NO PERSISTE

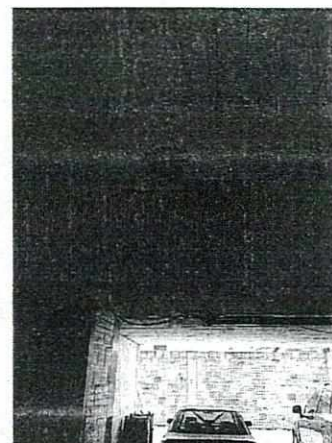
7.2 Resanes sin acabado y pintura en techo del sótano.

Según el quejoso (administración) menciona en la diligencia que este hecho fue subsanado por la administración aproximadamente hace 2 años con sus respectivos arreglos según se describe en acta elaborada en sitio, aunque según se registra fotográficamente se encuentran resanes por culminar (foto 5).

POR LO TANTO, EN ESTE HECHO PERSISTE

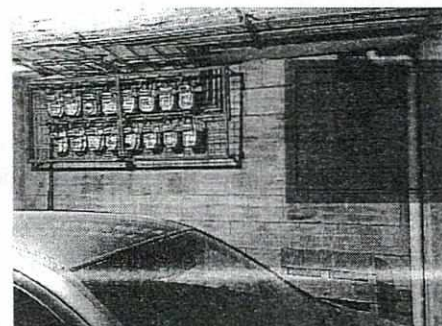
7.4 Muro a la vista en garaje 8 sin rematar.

Según el quejoso (administración) menciona en la diligencia que este hecho fue subsanado por la administración aproximadamente hace 3 meses con sus respectivos arreglos según se describe en acta elaborada en sitio, aunque según se registra fotográficamente el muro descrito no se encuentra resanado (foto 6).

POR LO TANTO, EN ESTE HECHO PERSISTE

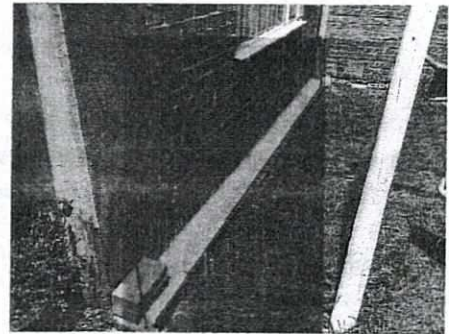
7.8 Humedad en la parte baja de los muros del salón comunal.

En el momento de la diligencia no se pudo ingresar a la zona del salón comunal porque este se encuentra arrendado y no se encontraba el arrendatario, pero según el quejoso (administración) menciona en la diligencia que este hecho fue subsanado por la administración aproximadamente hace 3 meses con sus respectivos arreglos según se describe en acta elaborada en sitio (foto 7).

POR LO TANTO, EN ESTE HECHO NO PERSISTE

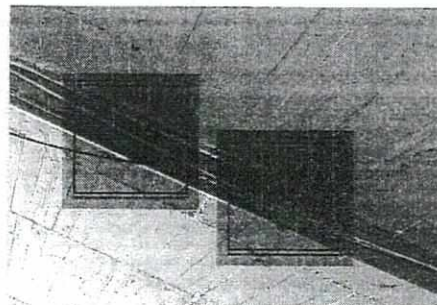
7.11 Soportes provisionales en alambre en algunos tramos de tubería colgante.

Según el quejoso (administración) menciona en la diligencia que este hecho fue subsanado por la administración aproximadamente hace 2 años con sus respectivos soportes según se describe en acta elaborada en sitio aunque según se registra fotográficamente aún se encuentran tramos de tubería colgante soportados con alambres provisionales. (Foto 8)

POR LO TANTO, EN ESTE HECHO PERSISTE

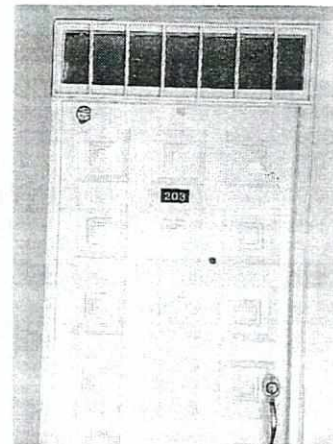
7.12 Conexiones hidráulicas de lavaplatos sin resane y pintura apto 203.

En el momento de la diligencia no se pudo ingresar al apartamento donde se evidencia el hecho porque no se encontraba el propietario del apartamento así que este hecho no se pudo verificar según se registra en el acta de la diligencia. (Foto 9)
