Referencia: **AVISO DE NOTIFICACIÓN**Tipo de acto administrativo: **AUTO No. 1341 del 09 de mayo de 2023**Expediente No. **1-2021-53276-1**

*“Por el cual se abre una investigación administrativa”*

## INFORME VERIFICACIÓN DE HECHOS No 23-099 23 de febrero de 2023

Radicación No.	1-2021-53276 del 24 de diciembre de 2021
No. de la queja	1-2021-53276-1
Quejoso	Francisca Córdoba Lloreda.
Dirección Quejoso	KR 69L 64 34
Proyecto	EDIFICIO BOSQUE IMPERIAL - Zonas Comunes.
Dirección proyecto	KR 69L 64 34
Localidad	Engativá
Estrato	3.
Radicación documentos	NA (No cuenta con registro).
Enajenación proyecto	PROYECTOS Y CONSTRUCCIONES ARKING S.A.S SIGLA: PC ARKING S.A.S 8 UNIDADES
Dirección enajenador	CL 63 BIS 71A 17
No. de registro	NA.

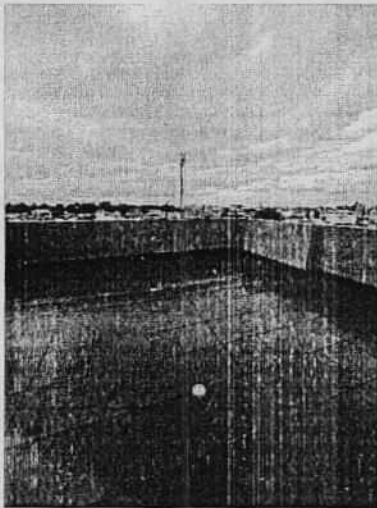
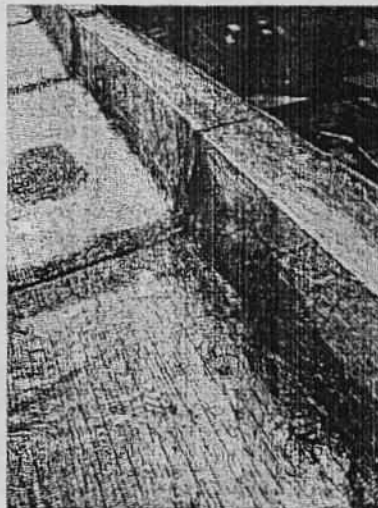
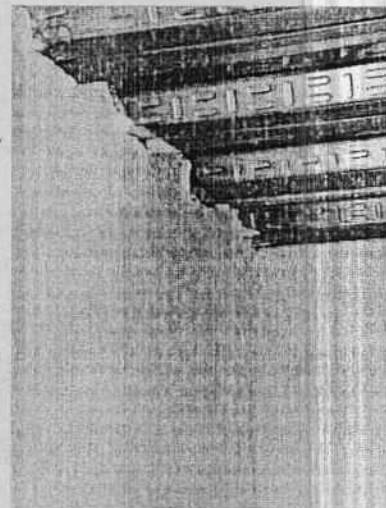
Se realiza el recorrido de verificación y de acuerdo con la queja inicial se menciona la culminación de la impermeabilización en la terraza, al momento de la visita se puede verificar que la constructora culminó la impermeabilización de esta zona el 8 de noviembre del 2021, se procede a revisar en el apartamento del piso inferior por posibles filtraciones sin encontrar ninguna filtración por la terraza.

Sobre la placa del punto fijo constructora realizó impermeabilización el 6 de enero del 2023, al monumento de la visita se pudo evidenciar unos levantamientos en el manto asfáltico (Imagen 3) revisando el depósito 302 se logra evidenciar filtraciones en la parte superior del muro y en la lámina colaborante (Imagen 4).

Por lo anterior, se establece como AFECTACION GRAVE, producto de las deficiencias constructivas que no garantiza la protección contra la intemperie como lo establece la siguiente normativa.

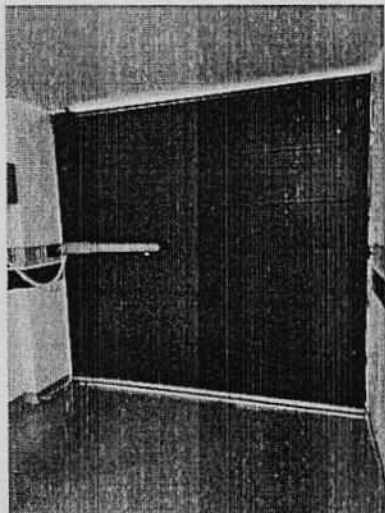
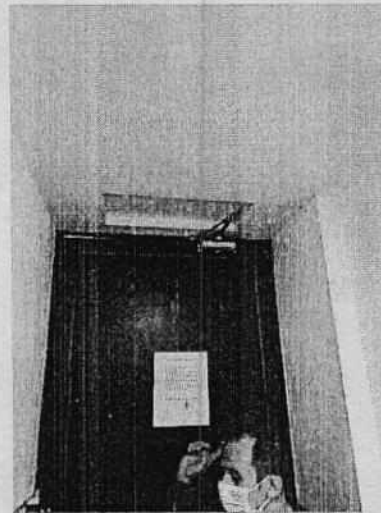
## 2. Revisión puerta vehicular y peatonal:

Se realiza el recorrido de verificación y de acuerdo con la queja inicial se menciona falla en los brazos de las puertas vehiculares y peatonales, así mismo la aparición de un hueco y la presencia de fisuras en estas zonas, al momento de la visita, el copropietario que realizó acompañamiento menciona que se realizó intervención por parte de copropiedad.

*Por lo anterior, NO se puede establecer deficiencia constructiva y/o desmejoramiento de especificaciones por parte de la sociedad enajenadora.*

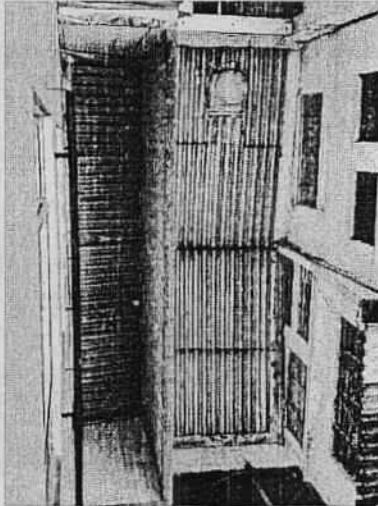
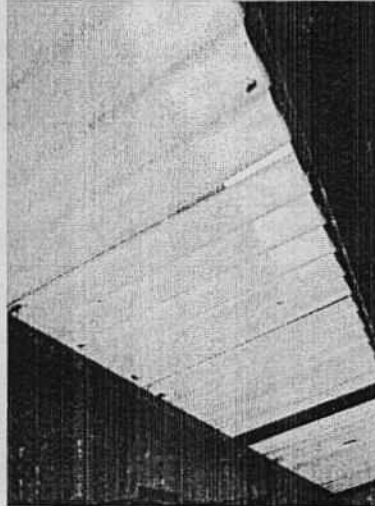
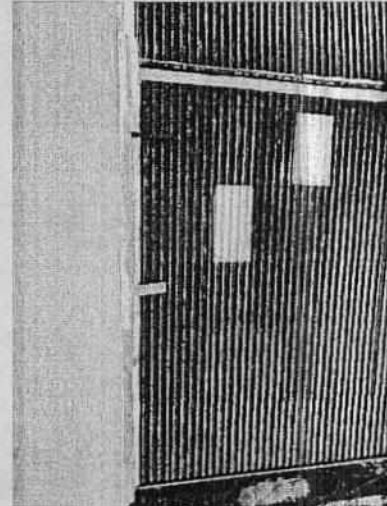
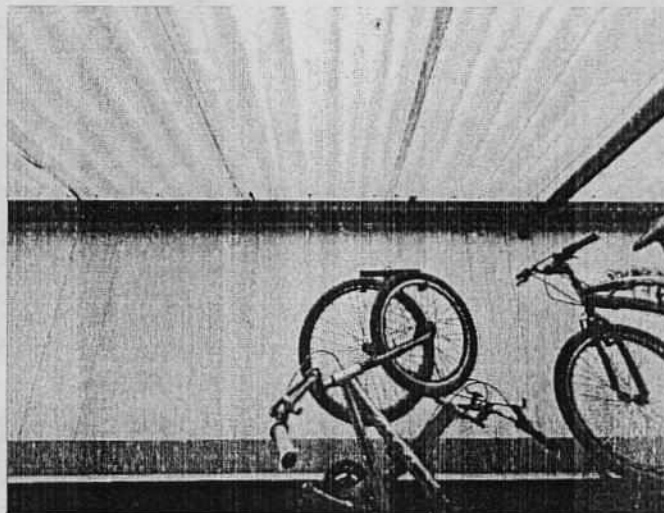
Se realiza el recorrido de verificación y de acuerdo con la queja inicial se menciona filtraciones en el muro posterior de la zona del parqueadero, así mismo la correcta instalación de flanches sobre el costado del vecino colindante, al momento de la visita se pudo verificar en la zona de parqueaderos, que se sigue generando filtraciones evidenciado en las huellas del muro (Imagen 7 y 10), también se pudo evidenciar que sobre las tejas de la cubierta se encuentra un vacío por donde entra el agua (Imagen 8).

Verificación los flanches sobre el costado lateral izquierdo del vecino colindante se pudo ver que los flanches se encuentran sujetos mediante baldosas y palos (Imagen 9).

Por lo anterior, se establece como AFECTACION GRAVE, producto de las deficiencias constructivas que no garantiza la protección contra la intemperie, la correcta instalación de los flanches y de la cubierta del parqueadero.

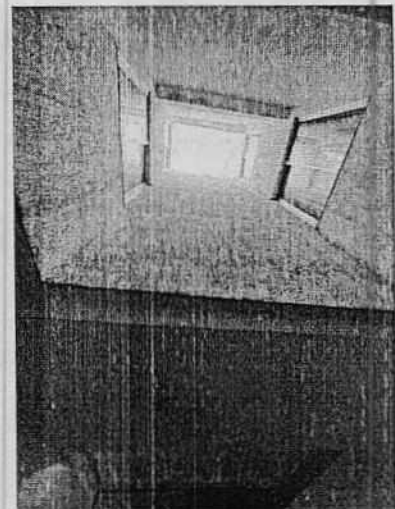
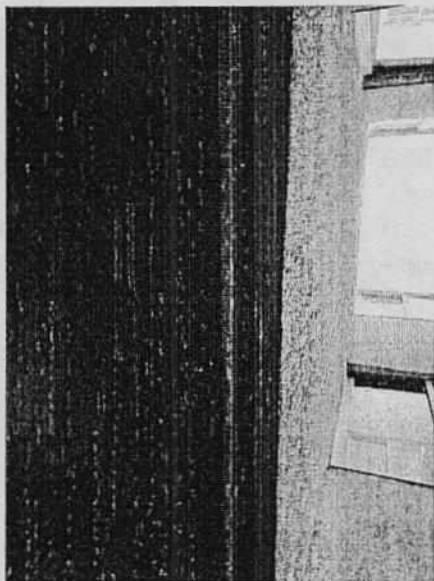
**4. Reparación techo drywall parqueadero:**

Se realiza el recorrido de verificación y de acuerdo con la queja inicial se menciona el levantamiento del techo en drywall en la zona de parqueaderos, al momento de la visita se pudo evidenciar que sobre el patio lateral izquierdo con el que cuenta el edificio se estaría generando filtraciones en la zona del domo donde se comentaba con los copropietarios que este domo tuvo que ser reemplazado por el levantamiento del mismo, esto estaría produciendo la humedad en el techo de drywall evidenciado en las imágenes 11 y 12.

Por lo anterior, se establece como ***AFECTACION GRAVE***, producto de las deficiencias constructivas no garantizando la protección contra la intemperie, como lo dispone la siguiente normativa.

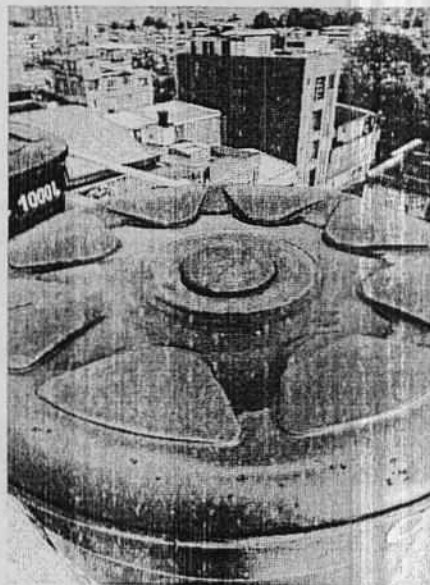
Imagen 13

Se realiza el recorrido de verificación y de acuerdo con la queja inicial se menciona que una de las tapas de los tanques presenta una sumidura generando que el agua se apose en él. Al momento de la visita se observa que la tapa si cuenta con una sumidura sin embargo, no representa riesgo o deficiencia que afecte las condiciones de uso o funcionamiento.

Por lo anterior, ***NO se puede establecer deficiencia constructiva y/o desmejoramiento de especificaciones por parte de la sociedad enajenadora.***

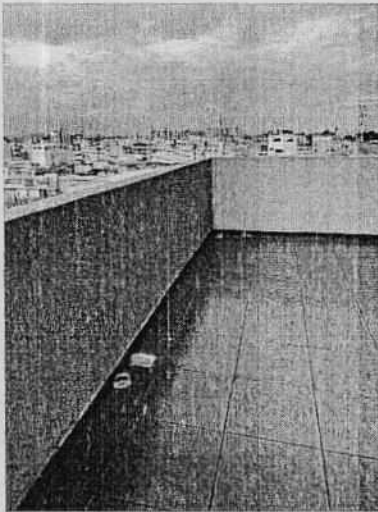
### 6. Instalación puntos de anclaje:

Se realiza el recorrido de verificación y de acuerdo con la queja inicial se menciona completar la instalación de los puntos de anclaje y entrega su certificación, al momento de la visita se puede verificar que el edificio cuenta con puntos de anclaje en la terraza, es importante mencionar que la certificación de los anclajes al ser una normatividad de tipo industrial no es de obligatoriedad ser entregada por la sociedad enajenadora.

*Por lo anterior, NO se puede establecer deficiencia constructiva y/o desmejoramiento de especificaciones por parte de la sociedad enajenadora.*

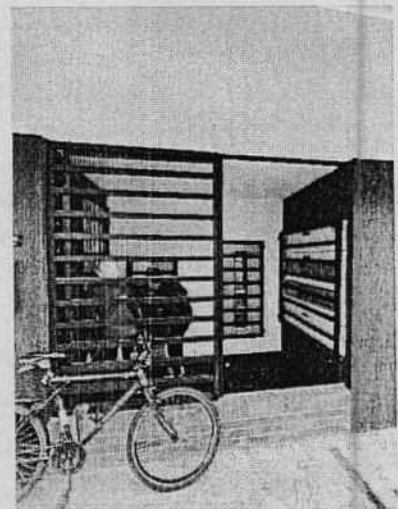
Imagen 15

Se realiza el recorrido de verificación y de acuerdo con la queja inicial se menciona la dificultad con la que cuentan del personal de Vanti para la lectura de los medidores, al momento de la visita se puede evidenciar que en la zona de los medidores se encuentra en un cubículo que se encontraba con candado por orden de los copropietarios por motivos de seguridad.

*Por lo anterior, NO se puede establecer deficiencia constructiva y/o desmejoramiento de especificaciones por parte de la sociedad enajenadora.*

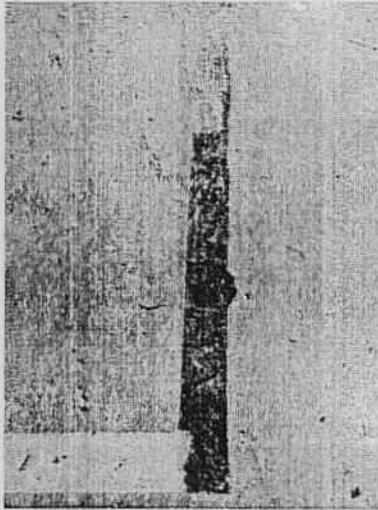
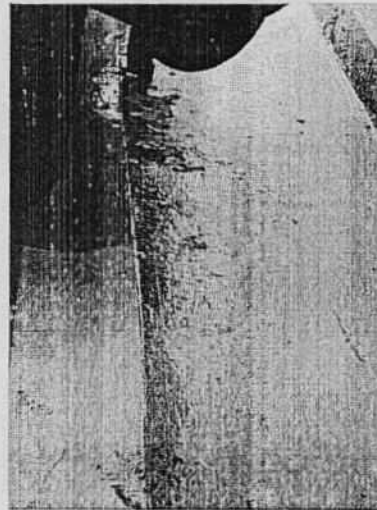
8. Pintura piso del parqueadero:

Se realiza el recorrido de verificación y de acuerdo con la queja inicial se menciona el levantamiento del acabado del piso del parqueadero, se menciona que el levantamiento es producto de el uso de materiales de parte de la constructora para el arreglo de otras zonas del edificio en mención, al momento de la visita se logro evidenciar que en los parqueaderos E-01, 302 y 501 se levanto el acabado del piso del parqueadero.

Por lo anterior, se establece como AFECTACION LEVE, producto de las deficiencias constructivas no garantizando la calidad e idoneidad del acabado del piso del parqueadero.

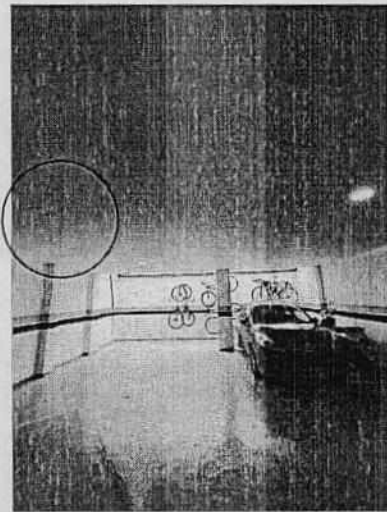
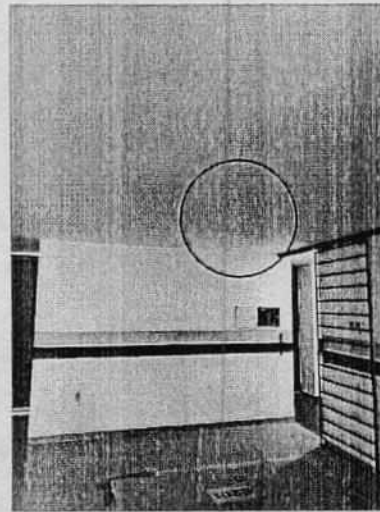
### 9. Sensor de luz, luminarias zona del parqueadero:

Se realiza el recorrido de verificación y de acuerdo con la queja inicial se menciona que el sensor de luz de la entrada se encontraba dañado, al momento de la visita se pudo evidenciar que los sensores del acceso al edificio y el sensor de la terraza no se encuentran funcionando, así mismo se pudo evidenciar que 3 luminarias en la zona del parqueadero se encontraban fundidas.

Por lo anterior, se establece como **deficiencia constructiva GRAVE** dado que afectan las condiciones de habitabilidad, uso y funcionamiento de los bienes comunes, no garantizando condiciones en materia de seguridad por lo que se incumple la siguiente norma.

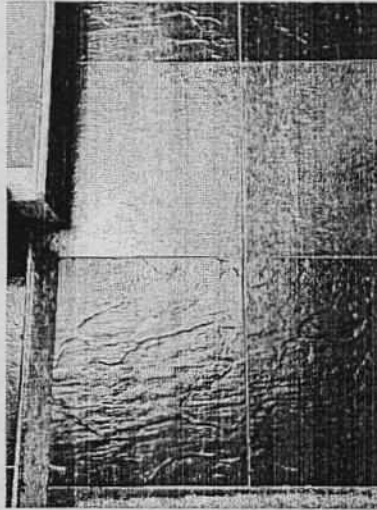
### 10. Reparación de baldosas:

Se realiza el recorrido de verificación y de acuerdo con la queja inicial se menciona la presencia de baldosas rotas en los pisos 2, 3 y 5, por transporte de material por parte de la constructora, al momento de la visita se pudo evidenciar que la sociedad enajenadora realizó la respectiva intervención.

*Por lo anterior, NO se puede establecer deficiencia constructiva y/o desmejoramiento de especificaciones por parte de la sociedad enajenadora.*

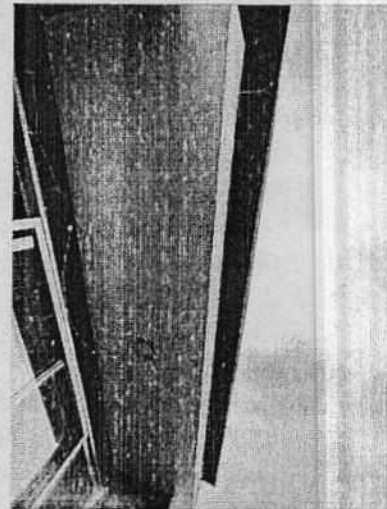
Imagen 21

Se realiza el recorrido de verificación y de acuerdo con la queja inicial se menciona la aparición de una grieta, al momento de la visita se pudo evidenciar que la sociedad enajenadora realizó la respectiva intervención en el año 2021.

*Por lo anterior, no se puede establecer deficiencia y/o desmejoramiento de especificaciones por parte de la sociedad enajenadora*

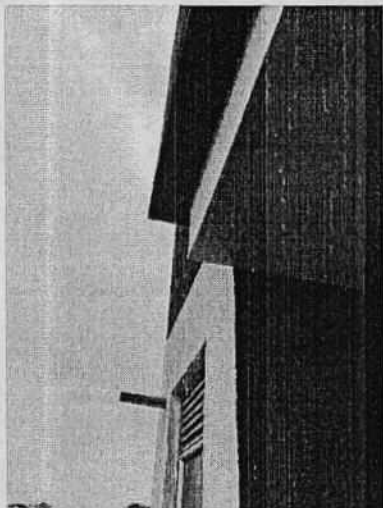
**12. Reparación fachada en la parte de la ventana del patio de ropas:**

Se realiza el recorrido de verificación y de acuerdo con la queja inicial se menciona defectos en el marco de la ventana, al momento de la visita se puede evidenciar que la sociedad enajenadora realizó la respectiva intervención.

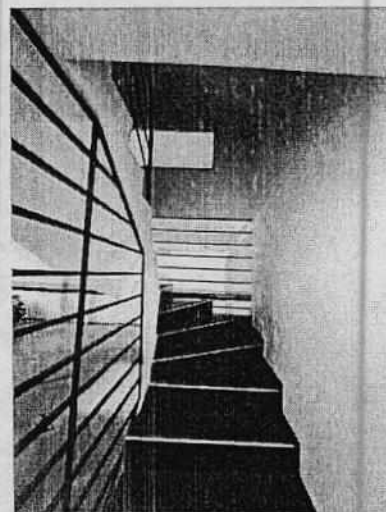
Imagen 23

Se realiza el recorrido de verificación y de acuerdo con la queja inicial se menciona la presencia de manchas de pintura en las escaleras, al momento de la visita se pudo observar que las escaleras no contaban con las manchas especificadas en la queja.

*Por lo anterior, no se puede establecer deficiencia y/o desmejoramiento de especificaciones por parte de la sociedad enajenadora*

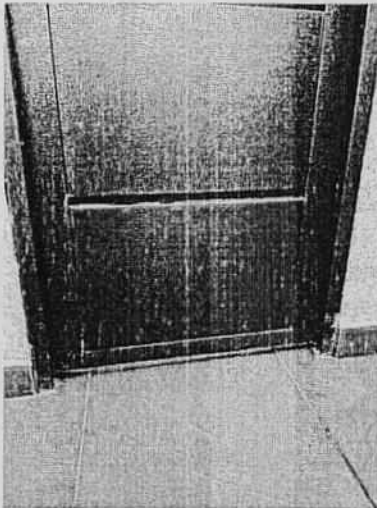
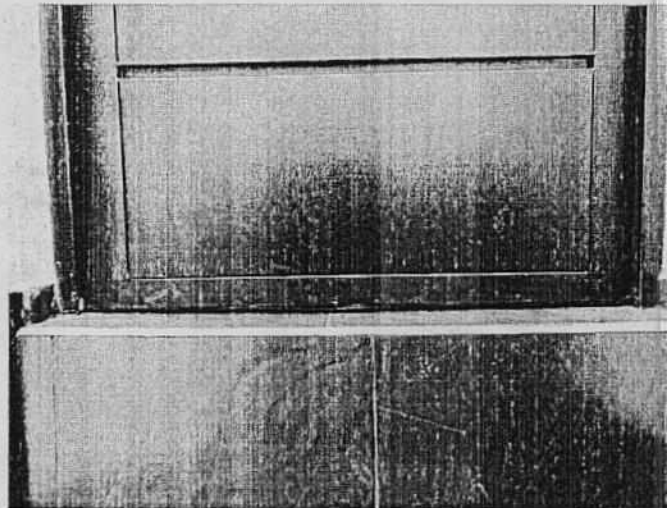
**14. Terminado puerta del baño comunal y entrada a la terraza:**

Se realiza el recorrido de verificación y de acuerdo con la queja inicial se menciona deficiencia en las puertas de acceso a la terraza y del baño comunal, al momento de la visita se pudo evidenciar que la sociedad enajenadora realizó la respectiva intervención.

*Por lo anterior, no se puede establecer deficiencia y/o desmejoramiento de especificaciones por parte de la sociedad enajenadora*

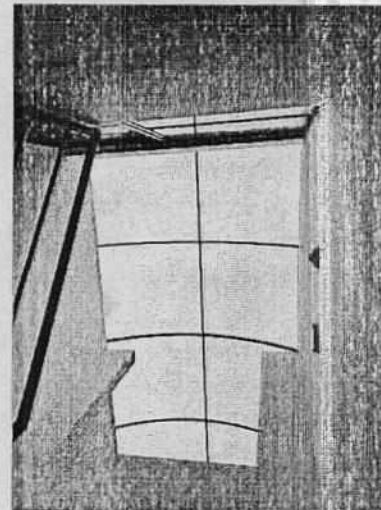
### 15. Cubierta de la terraza:

Se realiza el recorrido de verificación y de acuerdo con la queja inicial se menciona el desprendimiento del domo, se encontraba roto y amarrada con alambres, al momento de la visita se pudo constatar que la sociedad enajenadora realizó la respectiva intervención en el 2022.

*Por lo anterior, no se puede establecer deficiencia y/o desmejoramiento de especificaciones por parte de la sociedad enajenadora*

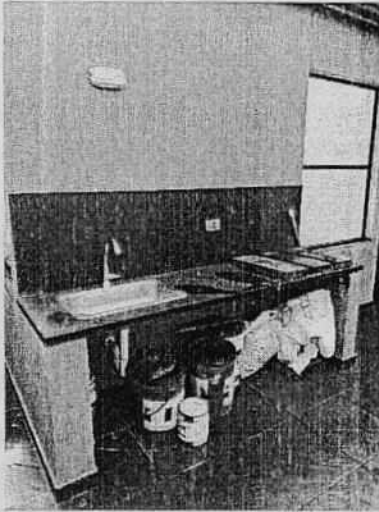
### 17. Reparación zona del BBQ:

Se realiza el recorrido de verificación y de acuerdo con la queja inicial se menciona la reparación en los acabados en el mesón del BBQ así mismo como la llave de agua, al momento de la visita se pudo evidenciar que la sociedad enajenadora realizó las respectivas intervenciones.

*Por lo anterior, no se puede establecer deficiencia y/o desmejoramiento de especificaciones por parte de la sociedad enajenadora*

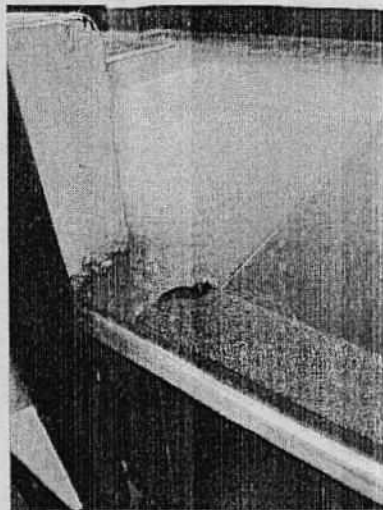
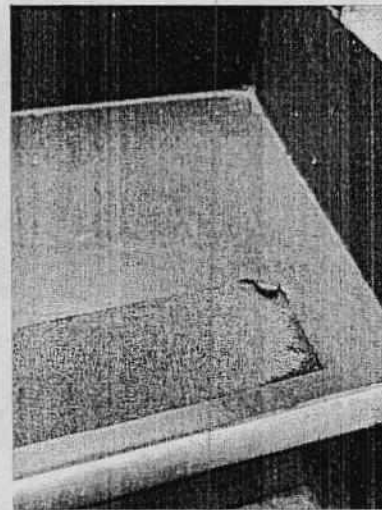
### 18. Cintas antideslizantes de las escaleras:

Se realiza el recorrido de verificación y de acuerdo con la queja inicial se menciona que las cintas antideslizantes se estaban despegando, al momento de la visita se pudo evidenciar que en varias zonas de las escaleras se están despegando como se puede ver en las imágenes 28 y 29.

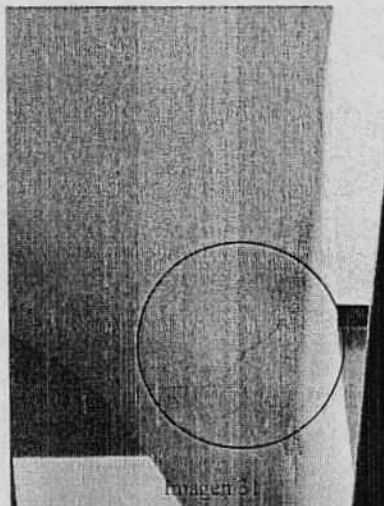
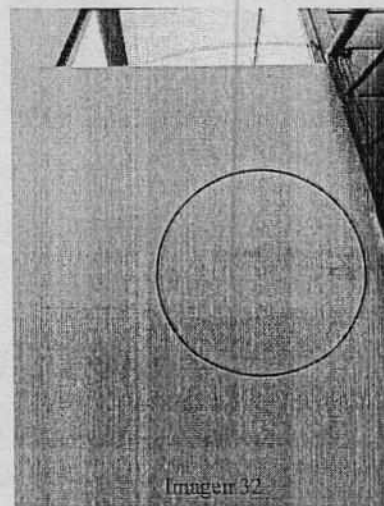
**21. Grietas debajo de las escaleras:**

Se realiza el recorrido de verificación y de acuerdo con la queja inicial se menciona la presencia de grietas debajo de las escaleras que llevan a la terraza, al momento de la visita se pudo evidenciar la presencia de una fisura leve en la zona mencionada en la queja y así mismo en la esquina del punto fijo, estas fisuras corresponden a movimientos normales de la edificación.

Por lo anterior, se establece como AFECTACION LEVE, producto de las deficiencias constructivas en el acabado ya que son fisuras que no superan los 2 mm y que corresponden al asentamiento de la estructura.

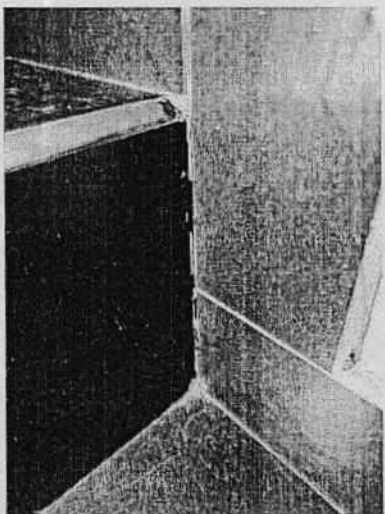
Imagen 33

Se realiza el recorrido de verificación y de acuerdo con la queja inicial se menciona que en las escaleras hay zonas donde no se encuentra emboquillado, al momento de la visita se pudo verificar que efectivamente hay zonas de las escaleras que no cuentan con boquilla evidenciado en la imagen 33.

Por lo anterior, se establece como AFECTACION LEVE, producto de las deficiencias constructivas no garantizando la calidad en los acabados de las escaleras.

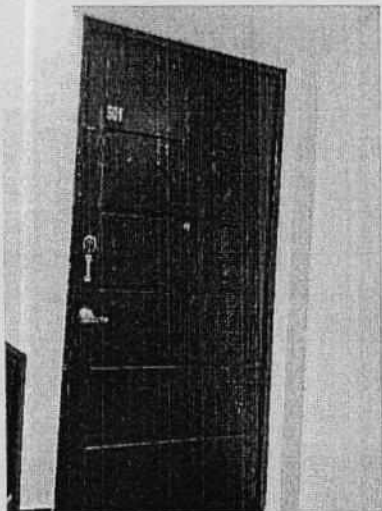
**23. Grietas marcos de las puertas de cada apartamento:**

Se realiza el recorrido de verificación y de acuerdo con la queja inicial se menciona la aparición de grietas en cada uno de los marcos de los apartamentos del edificio, al momento de la visita se puede constatar que la sociedad enajenadora realizo las respectivas intervenciones.

*Por lo anterior, no se puede establecer deficiencia y/o desmejoramiento de especificaciones por parte de la sociedad enajenadora*

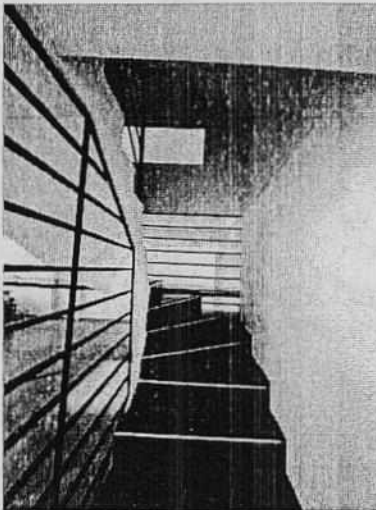
**26. Pasamanos escaleras:**

Al momento de la visita se evidencia que las escaleras cuentan solo con pasamanos en uno de los costados contradiciendo lo dispuesto por la NSR-10.

*Por lo anterior, se establece como AFECTACION GRAVE, producto de las deficiencias constructivas que afectan las condiciones de uso y funcionamiento de las escaleras al no contar con pasamanos al costado de la pared.*
