**AUTO No. 701 DEL 24 DE MARZO DE 2023**

*“Por el cual se abre una investigación administrativa”***LA SUBDIRECTORA DE INVESTIGACIONES Y CONTROL DE VIVIENDA DE LA  
SUBSECRETARÍA DE INSPECCIÓN, VIGILANCIA Y CONTROL DE VIVIENDA DE LA  
SECRETARÍA DISTRITAL DEL HÁBITAT**

## INFORME VERIFICACIÓN DE HECHOS No 22-488

Los hechos denunciados en la queja hacen referencia a presuntas deficiencias constructivas en las áreas comunes del edificio OROPENDOLO, dentro de las cuales se menciona. “...tenemos fisura en el parqueadero de nuestro edificio la cual nos preocupa bastante”.

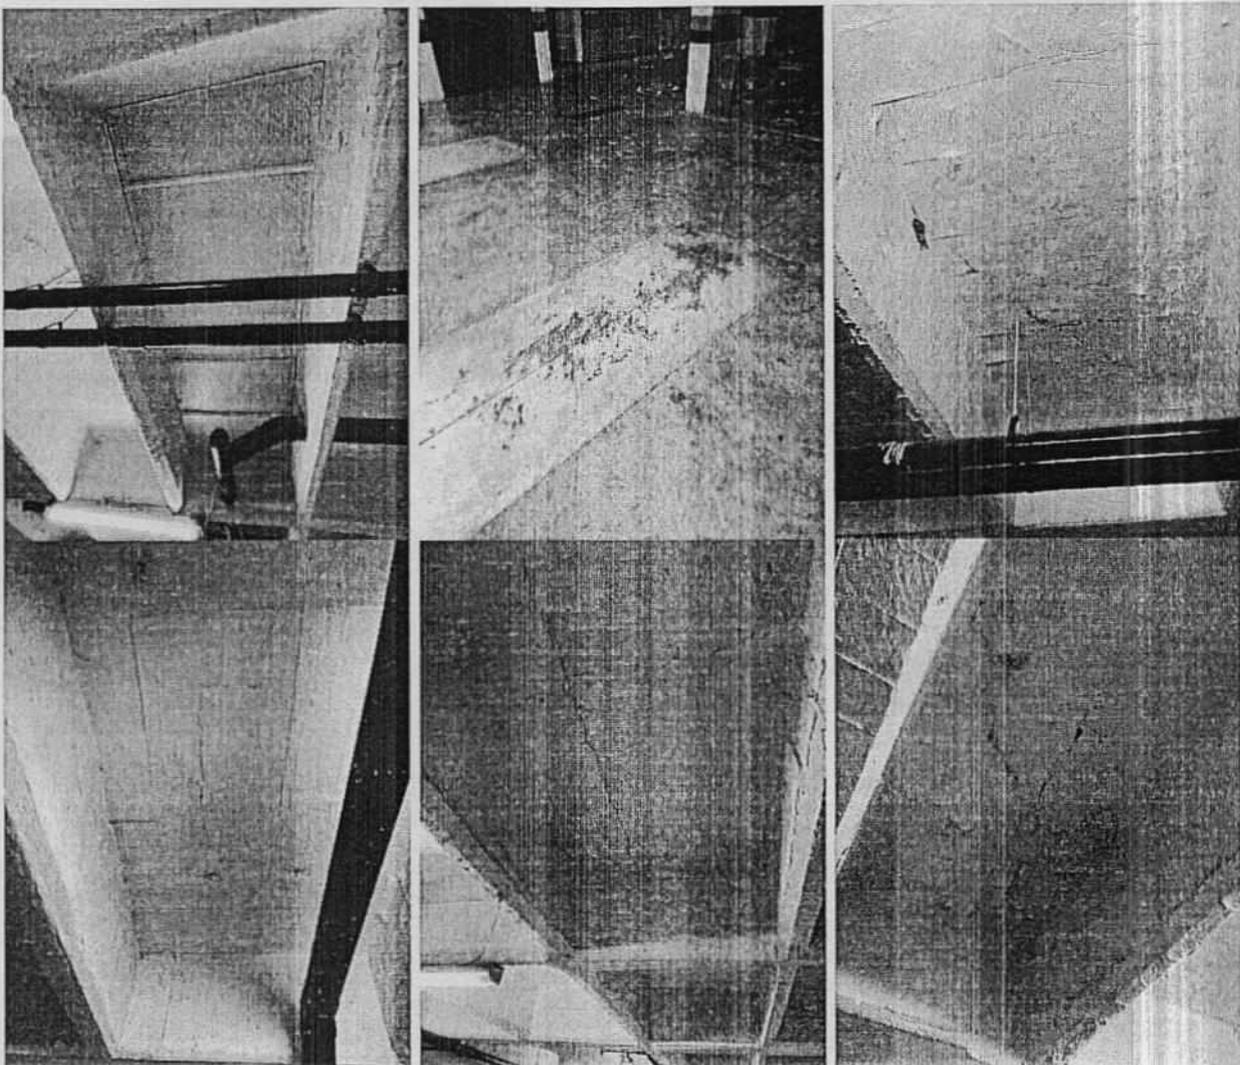
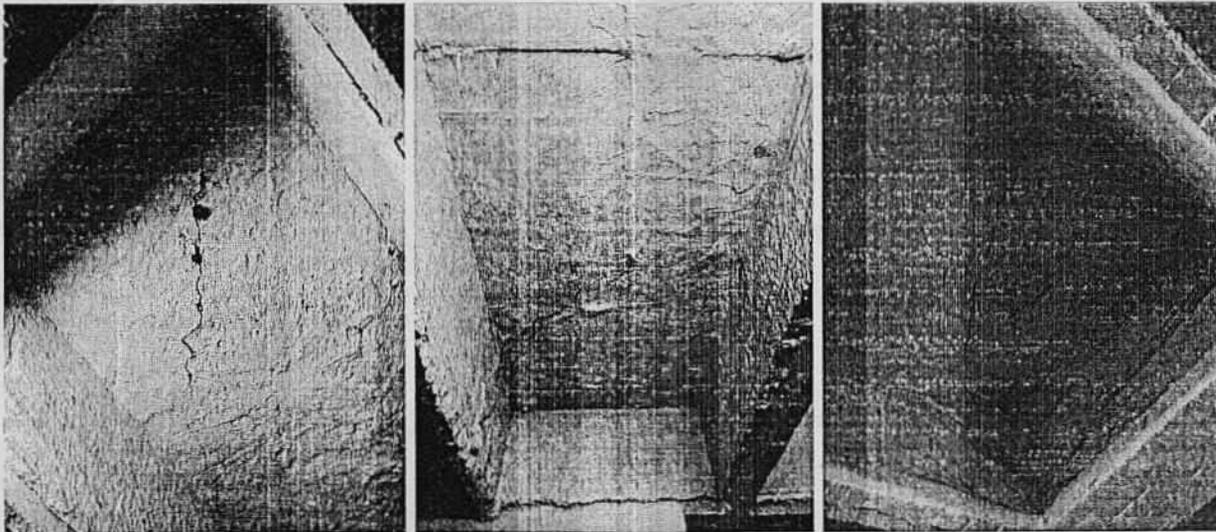
Durante la visita fue visible la aparición de fisuras en toda la placa de entre piso de parqueaderos, las mismas en algunos puntos reflejan un desprendimiento y rastros de humedad. La administración notifica que la constructora realizó intervenciones en algunos puntos de dichas fisuras, las cuales debido al desprendimiento de material se habían convertido en grietas en las cuales se podía ver de lado a lado de la placa; dicha intervención se dio en el mes de marzo y abril del año en curso (2022), la cual consistió en cambiar la sección de la placa por una estructura metálica sobre la que se fundía de nuevo el tramo de la "torta" de la placa.

Ahora bien, en algunos puntos de la placa es notorio que las fisuras han empezado a afectar también las vigas de la placa, aumentando con esto el riesgo sobre la seguridad de los habitantes y usuarios de la edificación. Estas fisuras, permiten tensiones indeseadas al interior de la placa por los continuos procesos entre hidratación y secado. Con el tiempo, los agentes químicos y físicos derivados de las fisuras observadas pueden llevar al colapso estructural de la placa como se ve actualmente con los desprendimientos parciales.

El hecho, por lo observado, no responde a problemas de asentamiento. La focalización de las fisuras o grietas en la placa, sin afectación de columnas o placa de piso en sótano, señala que el problema deriva de una deficiencia constructiva: sea por falencias en los refuerzos, en la dosificación de materiales, en el manejo de las dilataciones, o en el proceso de fraguado.

En vista de lo anterior se entiende que el enajenador se encuentra incumpliendo la norma, La presumible afectación de la capacidad portante de la placa permite catalogar el hecho como una **deficiencia constructiva**, que afecta las condiciones de habitabilidad, se califica como una **AFECTACION GRAVÍSIMA**.

Se requiere formalmente al enajenador para que subsane la afectación de la placa y aporte certificación de ingeniero estructural que asegure que la construcción mantiene las condiciones estructurales y de sismo-resistencia requeridas por Ley. Este requerimiento no inhibe o altera el cumplimiento del trámite de licencia urbanística para las obras en caso de ser necesario.
