**AUTO No. 1728 DEL 2 DE JUNIO DE 2023**

*“Por el cual se abre una investigación administrativa”*

**INFORME VERIFICACIÓN DE HECHOS No 22-608**  
27 de octubre de 2022

# DIAGNÓSTICO TÉCNICO

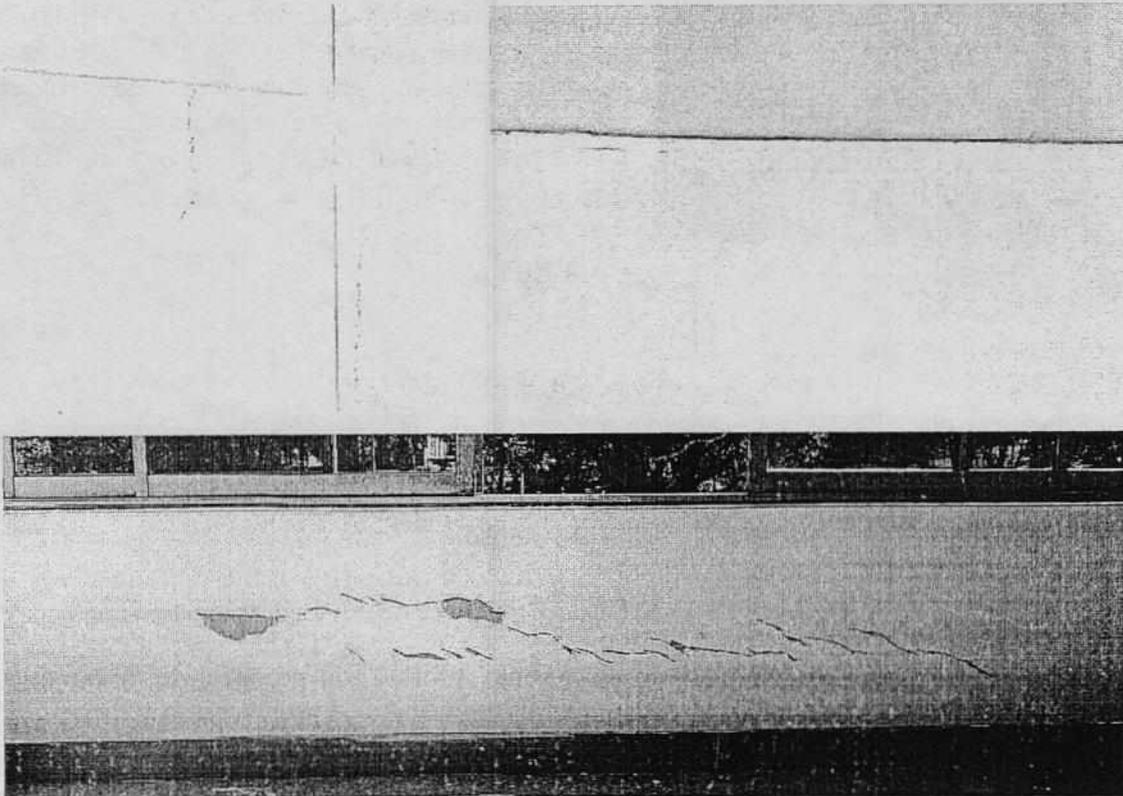
En distintos muros se pudieron evidenciar fisuras en sentido diagonal, de menos de un (1) metro de longitud, con apertura de pocos milímetros y que ocupan una sola cara del muro. En el antepecho de la ventana de la sala se observaron varias fisuras, cercanas entre sí, con tendencia entre horizontal y diagonal, y de poca longitud.

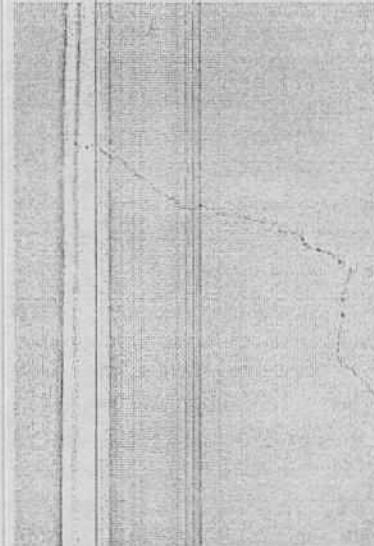
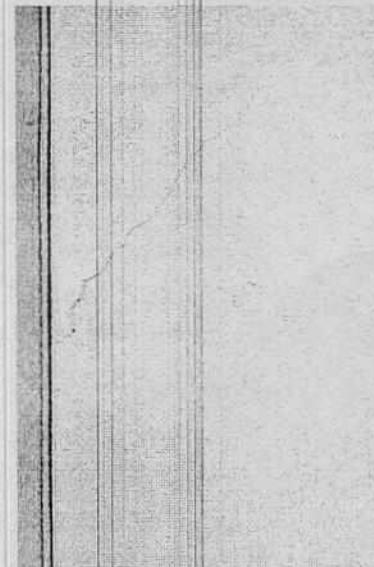
Aunque al interior del apartamento no se evidenció daño de los elementos estructurales ante condiciones normales de carga, existe la alerta de una posible afectación de las condiciones estructurales generales del proyecto e incertidumbre acerca del comportamiento del sistema

ante eventos sísmicos, por tanto, **se requiere a la enajenadora para que presente y anexe al expediente el control de asentamientos realizado a la edificación, así como el concepto del responsable estructural del proyecto y geotecnista** donde se indique si la estructura se encuentra conforme a lo dispuesto en la Ley 400 de 1997 - Normas sobre Construcciones Sismo Resistentes, y la NSR-98 (Título H) en las cuales se indica lo siguiente:

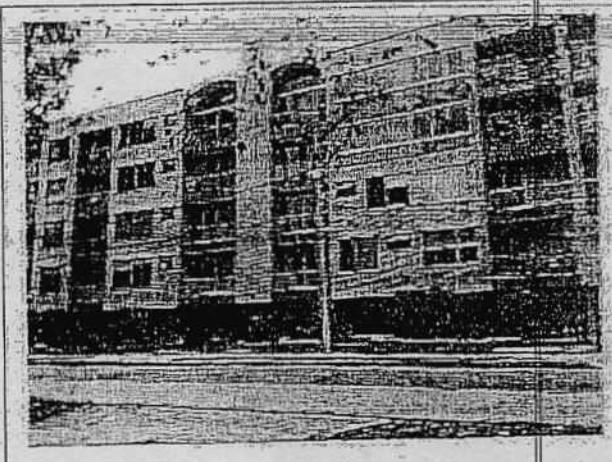
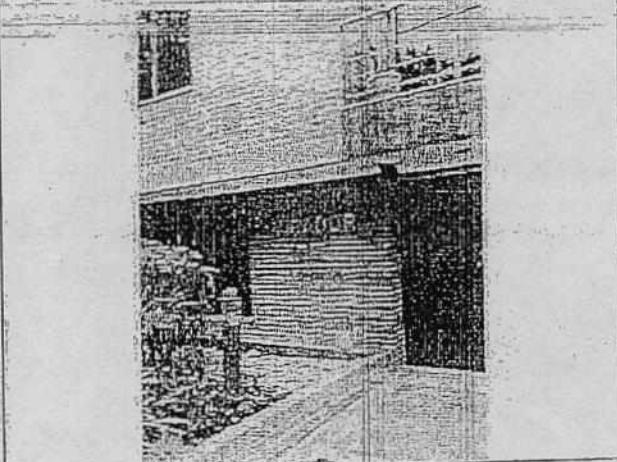
Fotografías 1 y 2. Fachada predio inspeccionado.

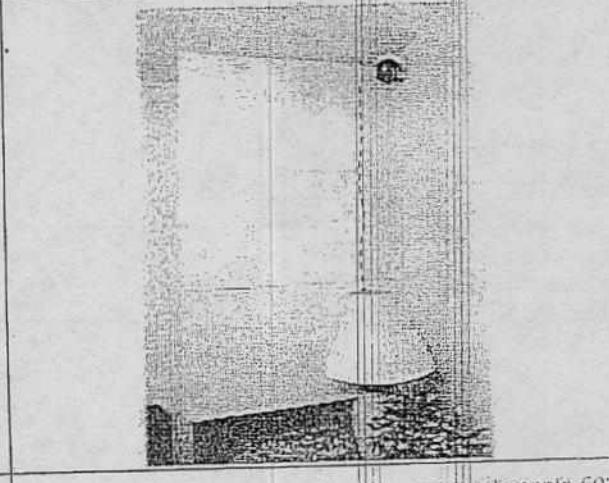
Fotografía 4. Fisura en muro de chimenea apartamento 503 torre costado sur. (Fotografía tomada D(-13120).

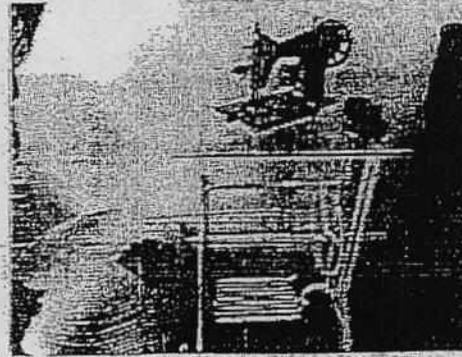
Fotografías 27 y 28. Fisuras en muros interiores apartamento 204 torre costado sur.

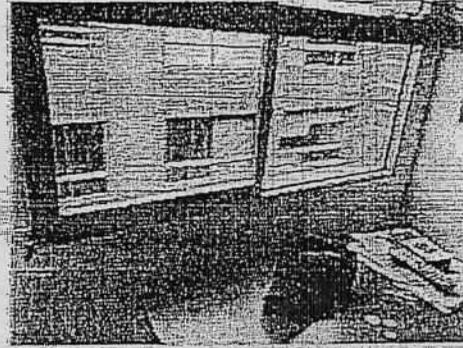
Fotografías 45 y 46. Manchas de humedad muro de antepecho apartamento 504 torre costado sur.

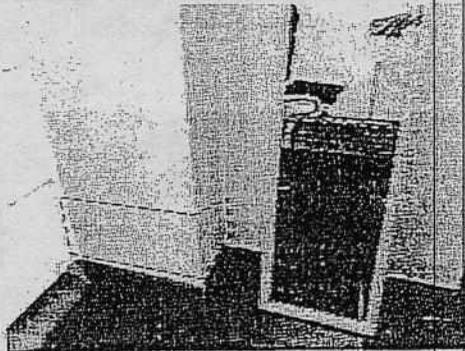
Fotografía 49. Fisura en recubrimiento de columna costado norte apartamento 201 torre costado norte.

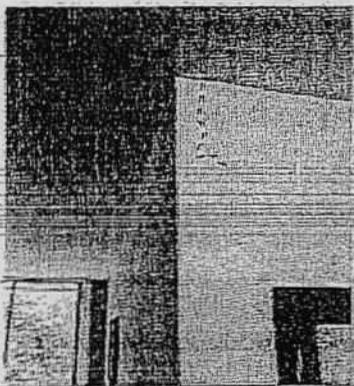
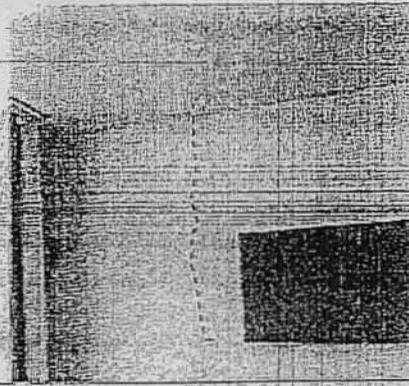
Fotografías 57 y 58. Fisura en muros interiores y perimetrales apartamento 304 torre costado norte.

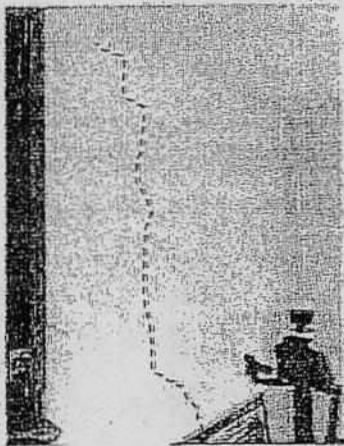
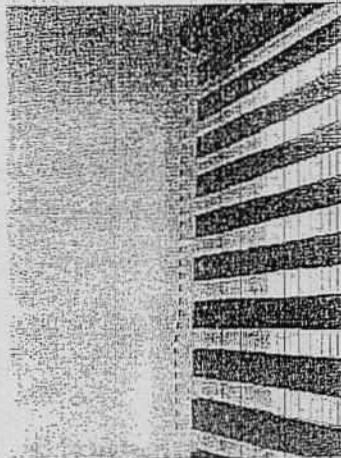
Fotografías 61 y 62. Fisuras en muros interiores apartamento 401 torre costado norte.

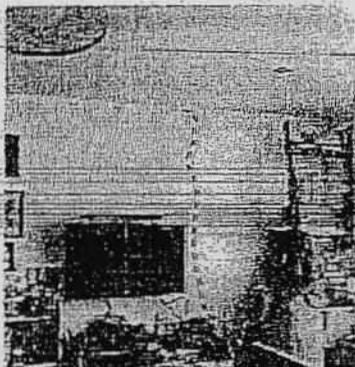
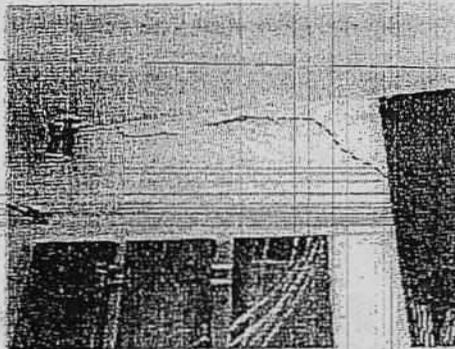
Fotografías 69 y 70. Grietas en muros interiores apartamento 501 torre costado norte.

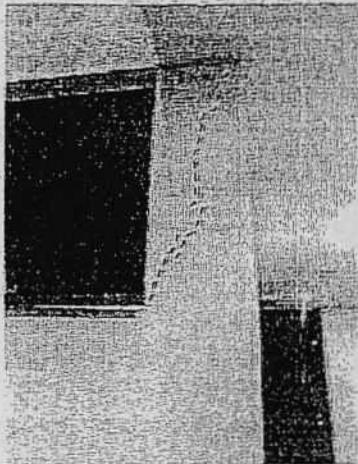
Fotografía 83. Fisura en muros de cerramiento torre costado sur.

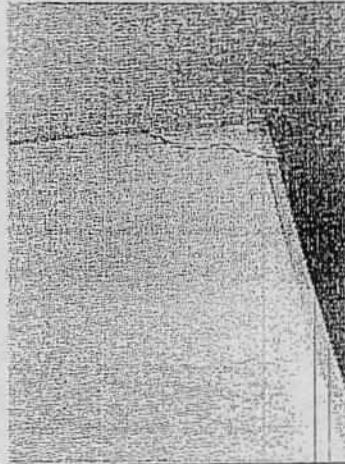
Fotografía 84. Fisura en muros de cerramiento torre costado norte.

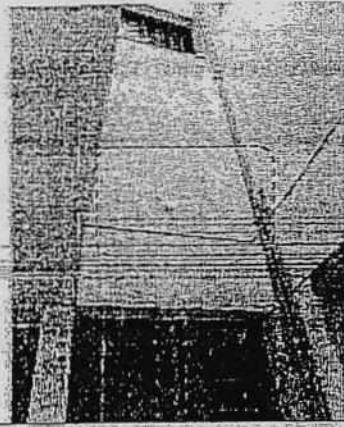
Fotografía 86. Manchas de humedad torres costado sur.

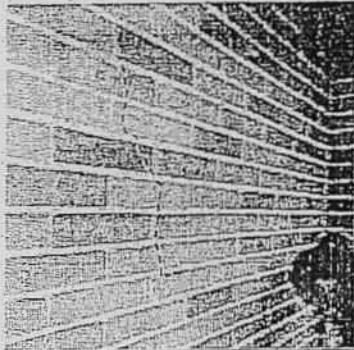
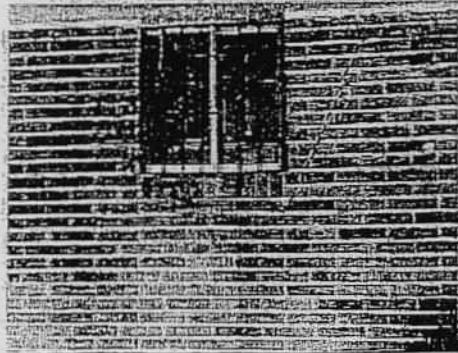
Fotografías 87 y 88. Fisuras en mampuestos muros perimetrales zona de parqueadero.

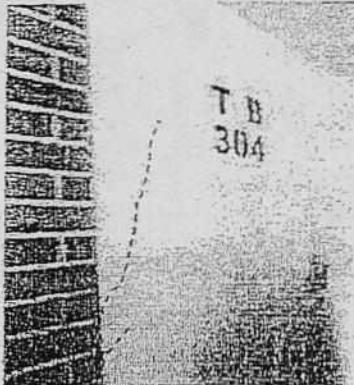
Fotografías 89 y 90. Fisuras en muros perimetrales zona de parqueadero.

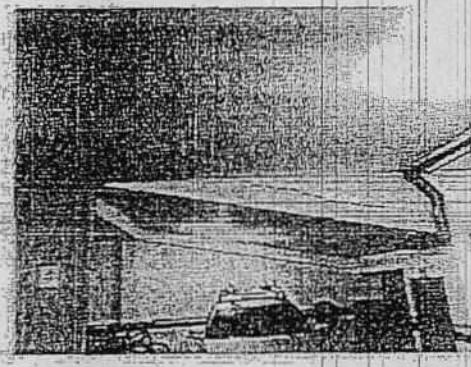
Fotografía 92. Fisura en cara exterior de placa de entrepiso zona de parqueaderos.
