Referencia: **AVISO DE NOTIFICACIÓN**
Tipo de acto administrativo: **AUTO No. 1726 del 02 de junio de 2023**
Expediente No. **1-2021-35213-1**

AUTO No. 1726 DEL 2 DE JUNIO DE 2023

Radicación No.	1-2021-35213 del 27 de agosto de 2021
No. de la queja	1-2021-35213-1
Quejoso	IDIGER
Dirección Quejoso	DG 47 77A 09 – INT 11
Proyecto	MIRADOR DEL PARQUE / Zonas Comunes
Dirección proyecto	KR 17 136 53
Localidad	USAQUEN
Estrato	5
Radicación documentos	400020100181 del 08 de julio de 2010
Enajenador	(1) BUILDING & MINING CONTRACTORS SAS (2) MORA GARCIA Y CIA S EN CA
Dirección enajenador	(1) KR 21 98 71 - PISO 7 (2) CL 99 7A 25 - OF 02
No. de registro	(1) 2010065 (2) 2006062

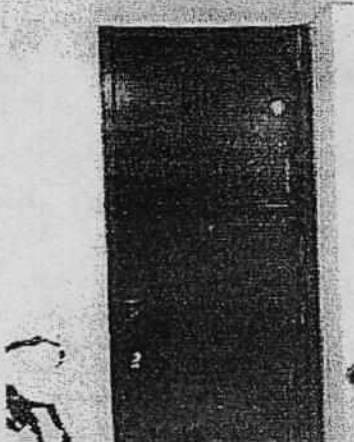
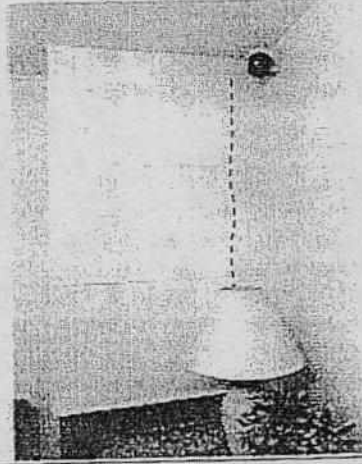
Fotografía 3. Apartamento 503 torre costado sur.	Fotografía 4. Fisura en muro de chimenea apartamento 503 torre costado sur. (Fotografía tomada DI-13120).

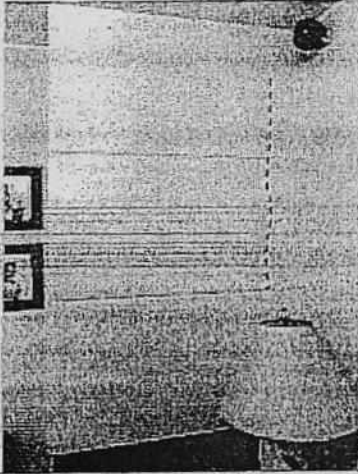
Fotografía 5. Estado actual de fisura en muro de chimenea apartamento 503 torre costado sur. (Fotografía tomada el 03 de agosto de 2021).

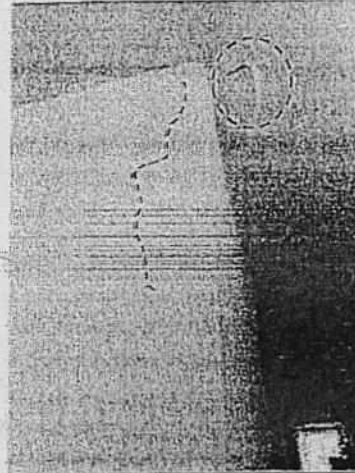
Fotografía 6. Abombamiento de cielo raso y fisura. En muro interior apartamento 503 torre costado sur. (Fotografía tomada DI-13120).

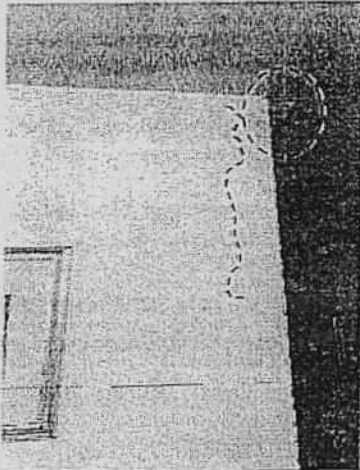
Fotografía 7. Abombamiento de cielo raso y fisura. En muro interior apartamento 503 torre costado sur. (Fotografía tomada el 03 de agosto de 2021).

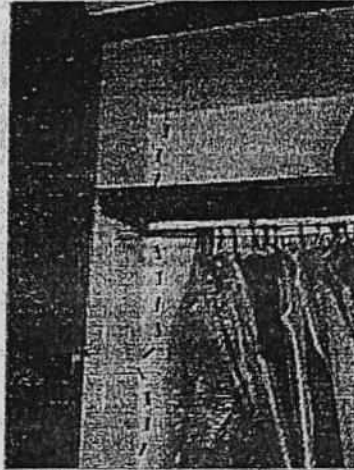
Fotografía 8. Fisura en zona de closet apartamento 503 torre costado sur. (Fotografía tomada DI-13120).

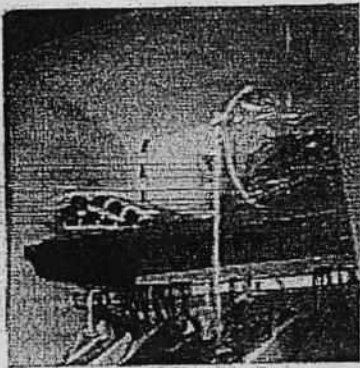
Fotografía 9. Estado fisura en zona de closet apartamento 503 torre costado sur. (Fotografía tomada el 03 de agosto de 2021).

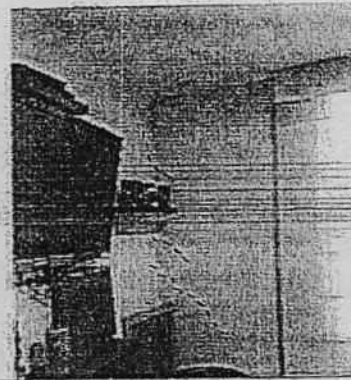
Fotografía 10. Estado fisuras en muros perimetrales costado occidental apartamento 503 torre costado sur. (Fotografía tomada el 03 de agosto de 2021).

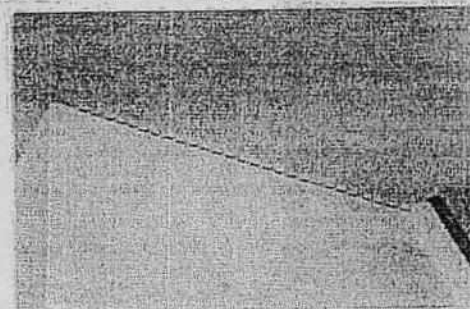
Fotografía 12. Fisura en vértices entre muros interiores y palca de entrepiso fisura típica apartamento 201 torre costado sur.

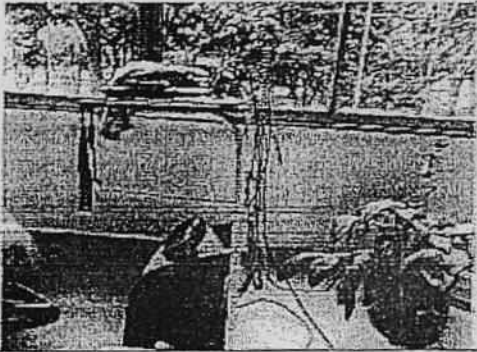
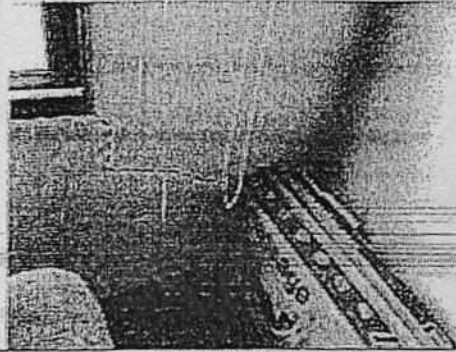
Fotografías 15 y 16. Fisuras en muro de antepecho apartamento 202 torre costado sur.

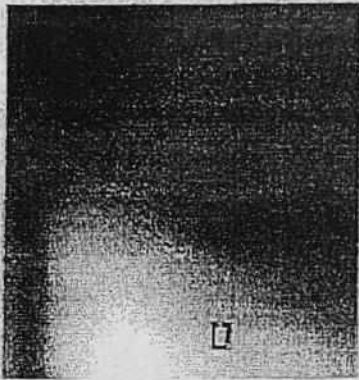
Fotografía 17. Fisura den muro perimetral apartamento 202 torre costado sur.

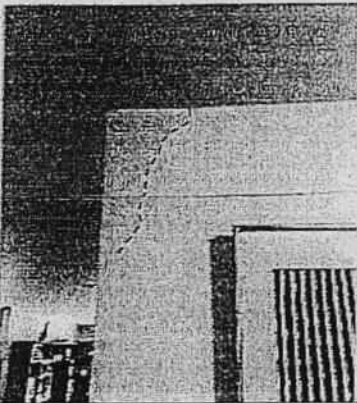
Fotografía 19. Fisuras en muro interior apartamento 203 torre costado sur.

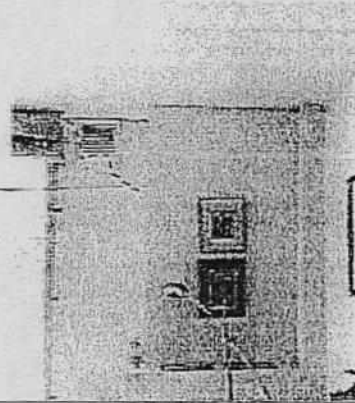
Fotografía 20. Fisura en muro perimetral apartamento 203 torre costado sur.

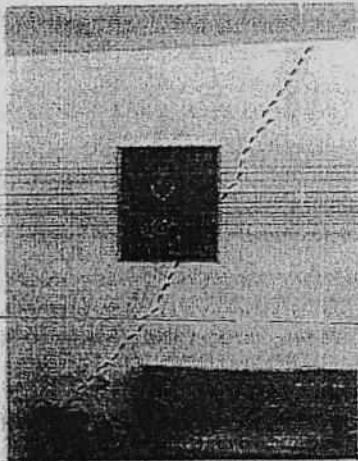
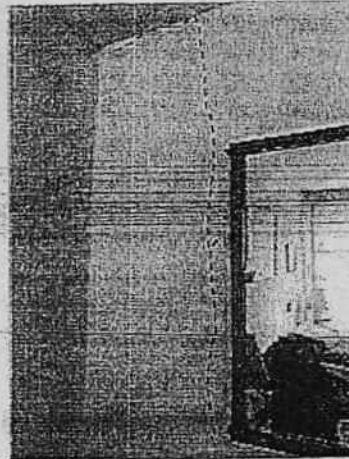
Fotografías 21 y 22. Fisuras en muro perimetral apartamento 203 torre costado sur.

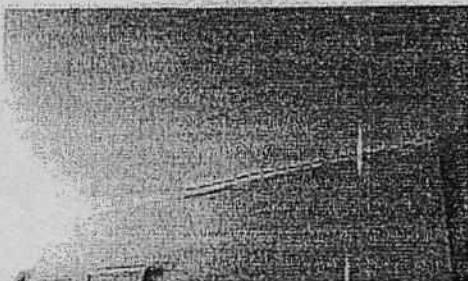
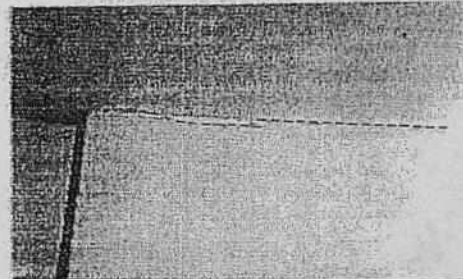
Fotografías 23 y 24. Fisura entre vértices entre muros y placa de entrepiso apartamento 203- fisura típica torre costado sur.

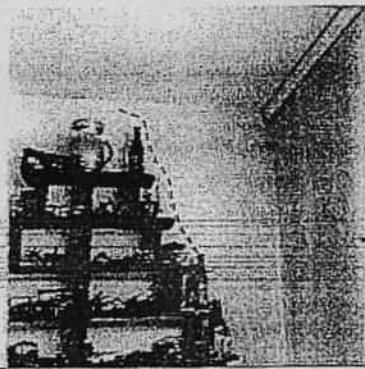
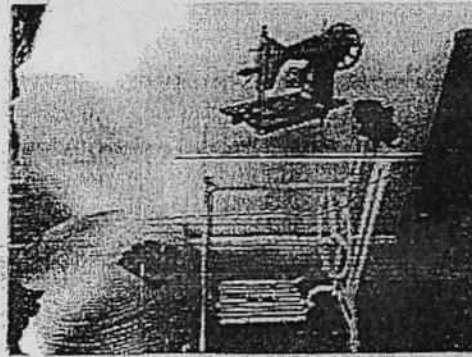
Fotografías 27 y 28. Fisuras en muros interiores apartamento 204 torre costado sur.

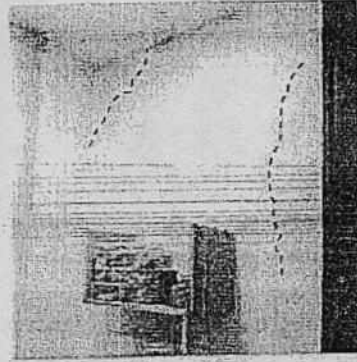
Fotografía 34. Fisuras en muros interiores apartamento 403 torre costado sur.

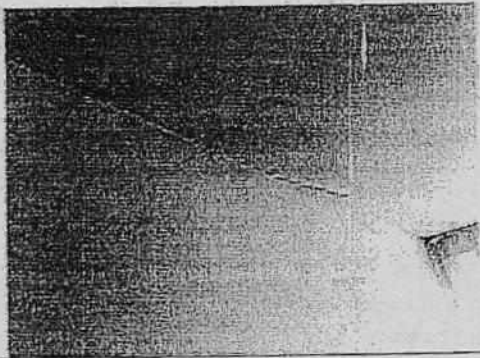
Fotografías 37 y 38. Fisuras entre vértices de muros interiores y placa de entpiso apartamento 404- fisura típica torre costado sur.

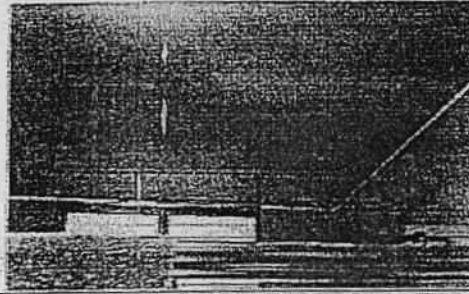
Fotografía 40. Manchas de humedad en cara inferior de placa de entrepiso apartamento 404 torre costado sur.

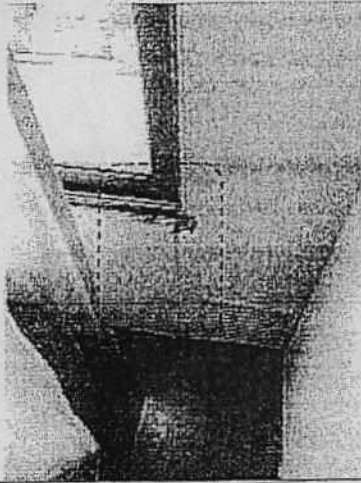
Fotografía 41. Desprendimiento de pañete muro de antepecho apartamento 404 torre costado sur.

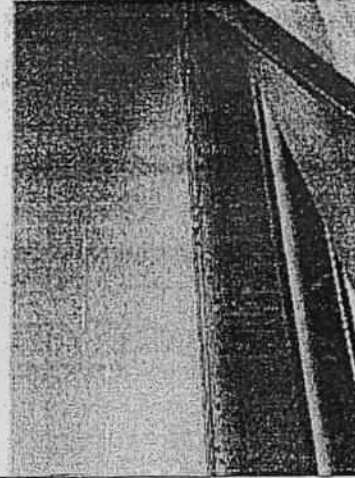
Fotografía 42. Fisuras de tendencia vertical y diagonal en muros interiores apartamento 404 torre costado sur.

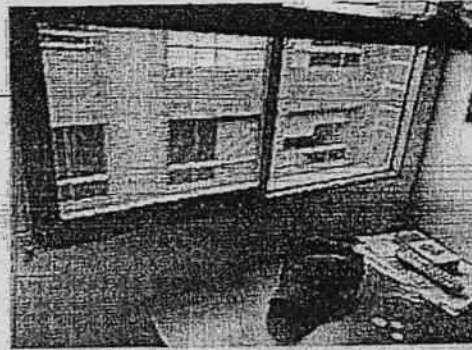
Fotografías 45.y 46. Manchas de humedad muro de antepecho apartamento 504 torre costado sur.

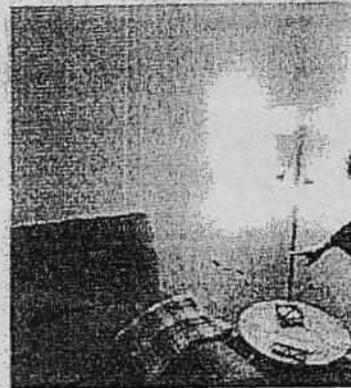
Fotografía 48. Fisura en muro interior apartamento 201 torre costado norte.

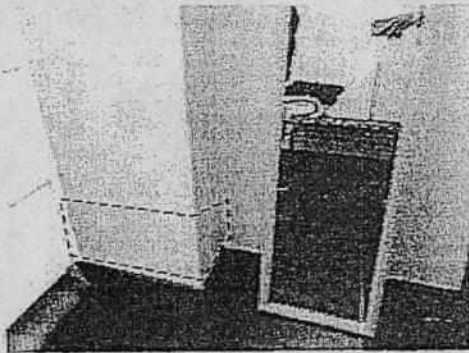
Fotografía 49. Fisura en recubrimiento de columna costado norte apartamento 201 torre costado norte.

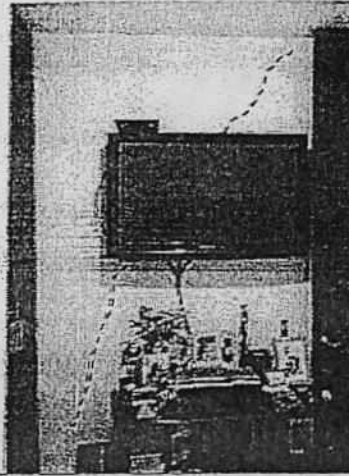
Fotografía 52. Fisura en muro interior apartamento 301 torre costado norte.

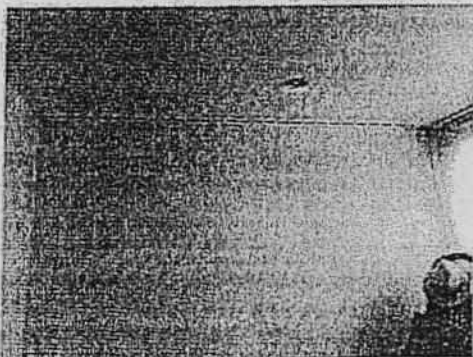
Fotografía 53. Fisuras entre vértices de muros interiores y placa de entepiso apartamento 301- fisura típica torre costado norte.

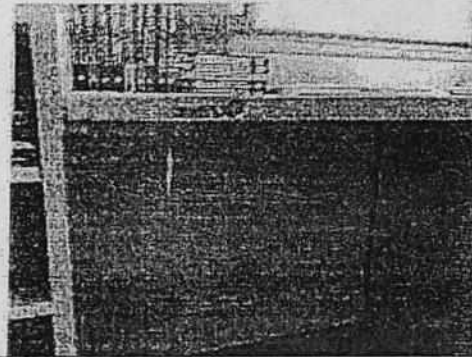
Fotografía 54. Fisura en muros de antepecho apartamento 301 torre costado norte.

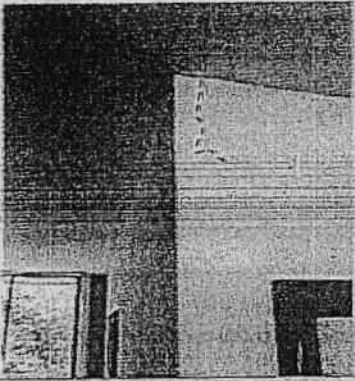
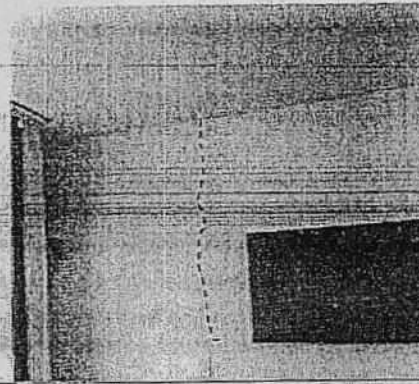
Fotografías 57 y 58. Fisura en muros interiores y perimetrales apartamento 304 torre costado norte.

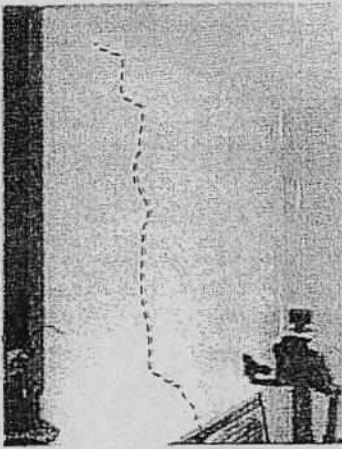
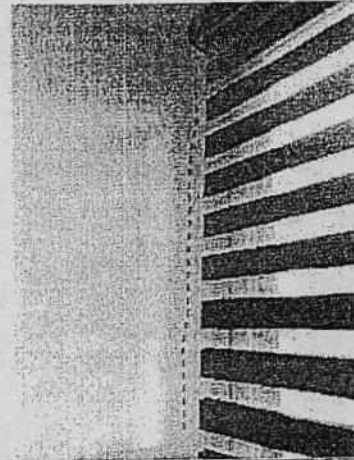
Fotografías 61 y 62. Fisuras en muros interiores apartamento 401 torre costado norte.

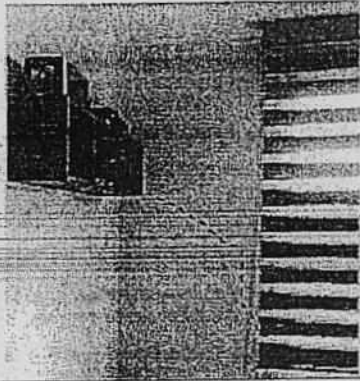
Fotografía 63. Fisuras en muros perimetrales apartamento 401 torre costado norte.

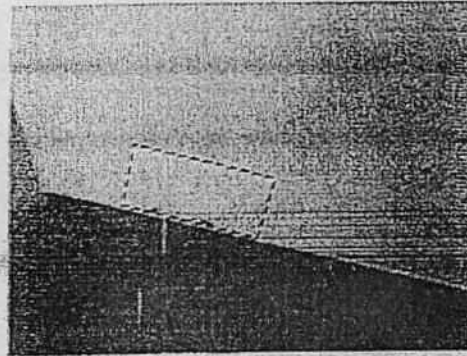
Fotografía 64. Manchas de humedad muro interior apartamento 401 torre costado norte.

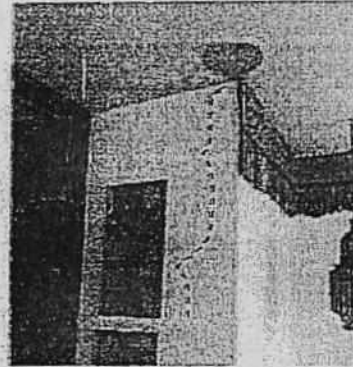
Fotografía 68. Fisuras en muro interior apartamento 501 torre costado norte.

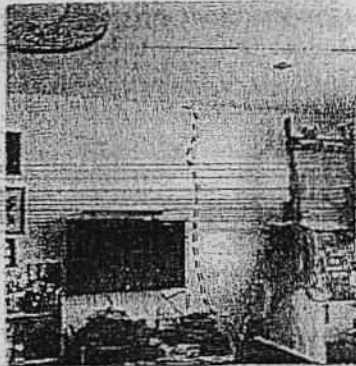
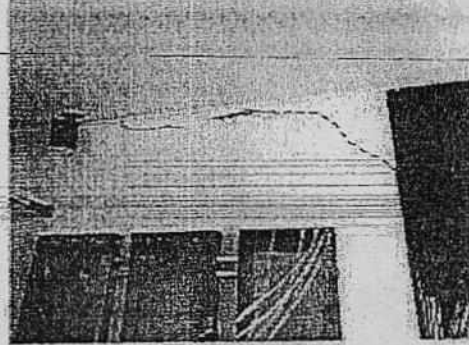
Fotografías 69 y 70. Grietas en muros interiores apartamento 501 torre costado norte.

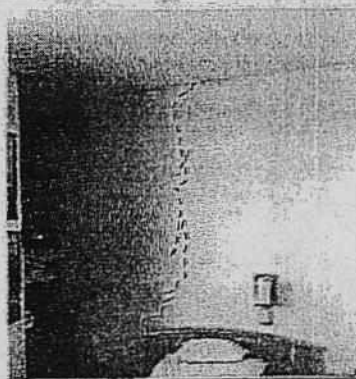
Fotografía 71. Grietas en muros interiores apartamento 501 torre costado norte.

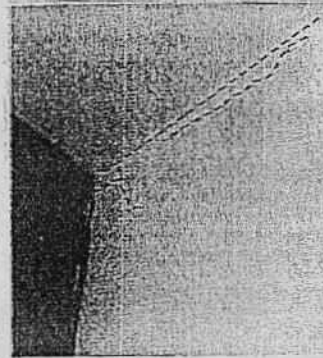
Fotografía 72. Fisuras entre vértices de muros interiores y placa de entrepiso apartamento 501- fisura típica torre costado norte.

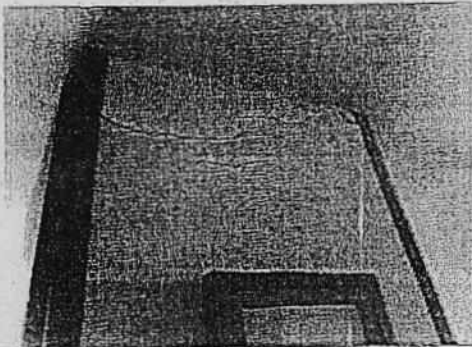
Fotografía 73. Fisura en muros interiores apartamento 501 torre costado norte.

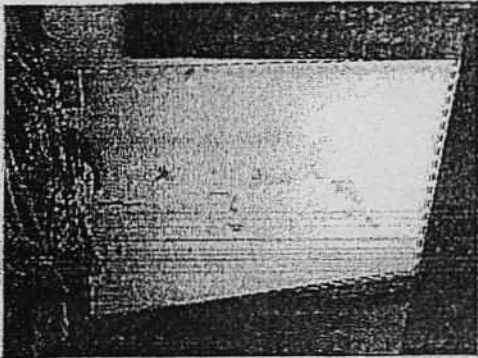
Fotografías 75 y 76. Manchas de humedad en muros interiores y cara inferior de placa de entrepiso apartamento 501 torre costado norte.

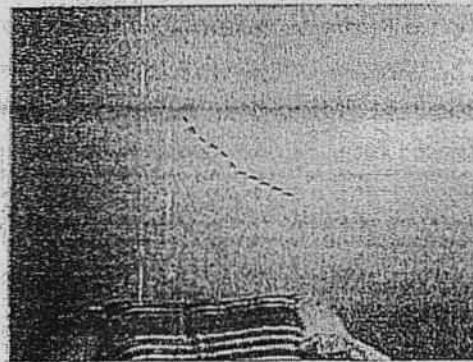
Fotografía 78. Fisura en muro perimetral apartamento 502 torre costado norte.

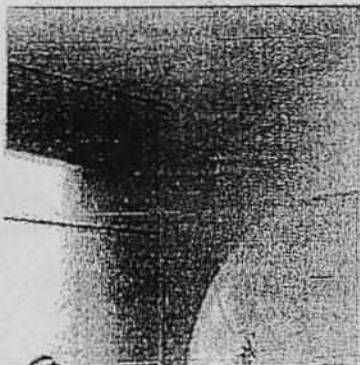
Fotografía 79. Fisuras entre vértices de muros interiores y placa de entrepiso apartamento 502 fisura típica torre costado norte.

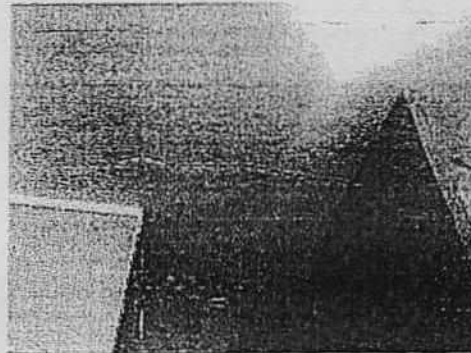
Fotografía 80. Fisura en cata inferior de placa de entrepiso apartamento 502 torre costado norte.

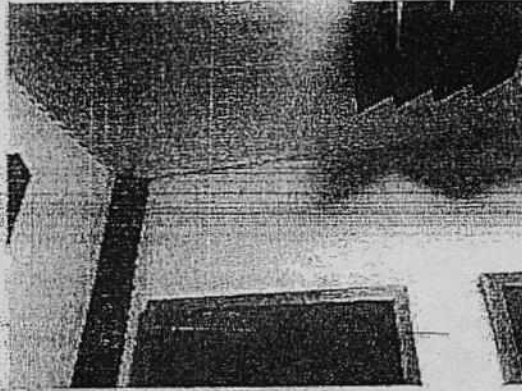
Fotografía 82. Fisuras entre vértices de muros interiores y placa de entpiso apartamento 503 fisura típica torre costado norte.

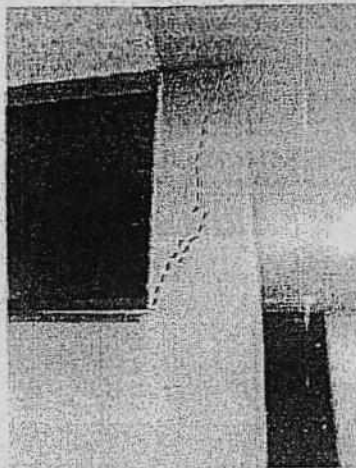
Fotografía 83. Fisura en muros de cerramiento torre costado sur.

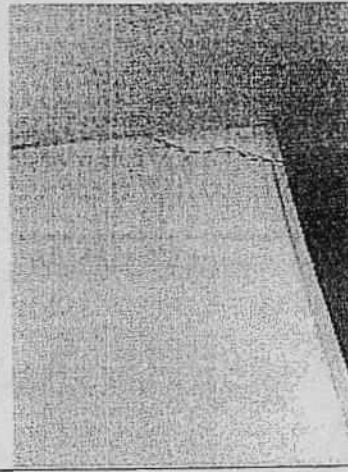
Fotografía 84. Fisura en muros de cerramiento torre costado norte.

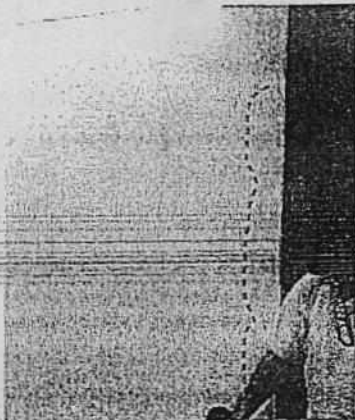
Fotografía 85. Fisura en muros de cerramiento torre costado norte.

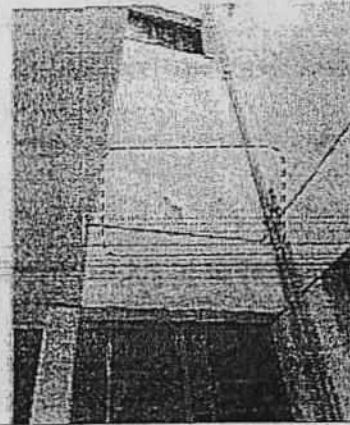
Fotografía 86. Marchas de humedad torres costado sur.

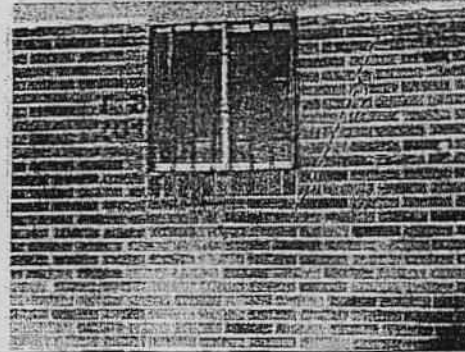
Fotografías 87 y 88. Fisuras en mampuestos muros perimetrales zona de parqueadero.

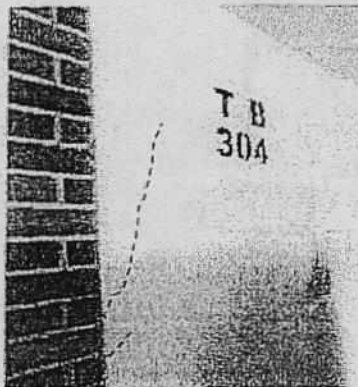
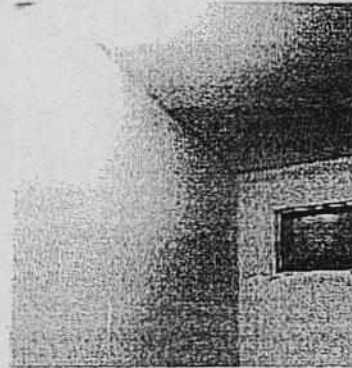
Fotografías 89 y 90. Fisuras en muros perimetrales zona de parqueadero.

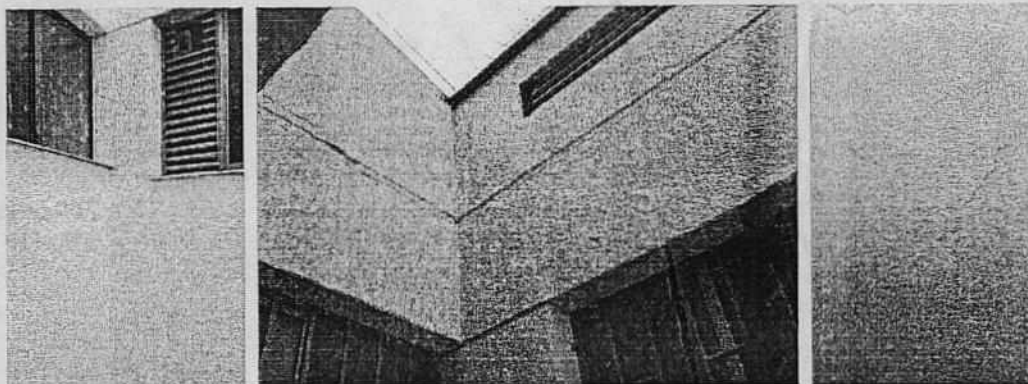
Durante la visita técnica se pudo evidenciar que dichas fisuras se localizan principalmente en los muros que conforman el vacío arquitectónico al interior de los edificios, sobre todo en la Torre B (o Norte). Hay unas lesiones verticales que son pequeñas, superficiales y estrechas, otras siguen la línea de dilatación horizontal entre muros y vigas (lo que las vincula con el movimiento de la estructura y la formación de planos débiles por cambios de material), pero otras poseen una dirección de propagación diagonal y se ven replicadas en los muros al interior de las unidades privadas lo que indica rotura de sus componentes.

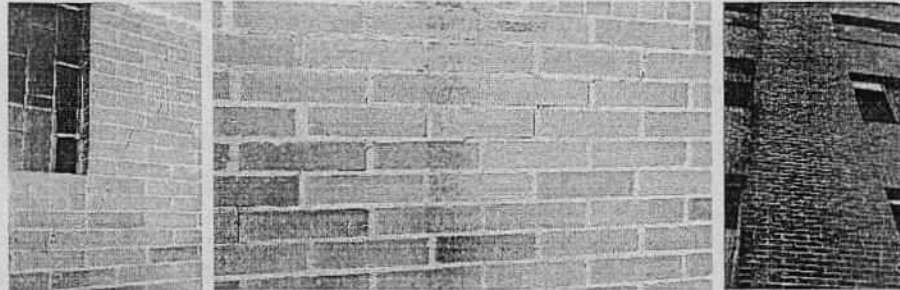
- (i) Las fisuras observadas en la mampostería se presentan verticales, diagonales y/o escalonadas con fractura del mortero en las juntas de aparejo, tanto en los muros perimetrales como en algunas áreas de las fachadas y en los antepechos de las jardineras que se encuentran en el acceso.

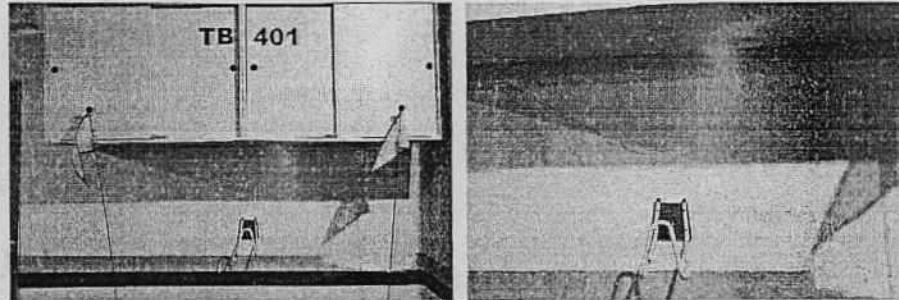
- (ii) En cuanto a la zona de depósitos se pudo evidenciar una fisura con tendencia de crecimiento diagonal que abarca toda la cara exterior del muro con apertura de pocos milímetros.

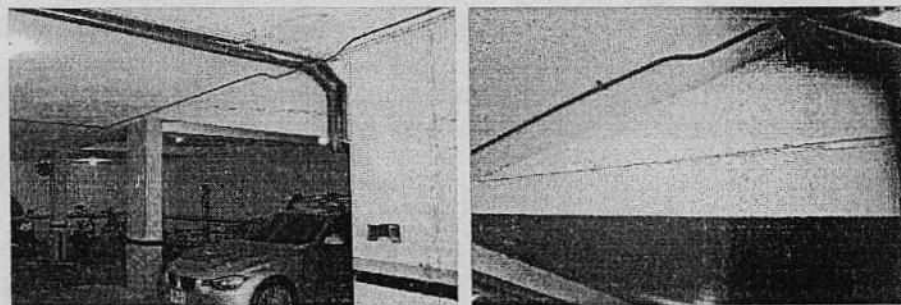
- (iii) La fisura que señalan en la placa de entepiso se encuentra a lo largo de toda la dilatación entre la viga de la rampa que se eleva hacia el área del parqueadero descubierto y el fragmento de muro de cerramiento. Así mismo, se pudo evidenciar una fisura en la unión con la placa de entepiso.

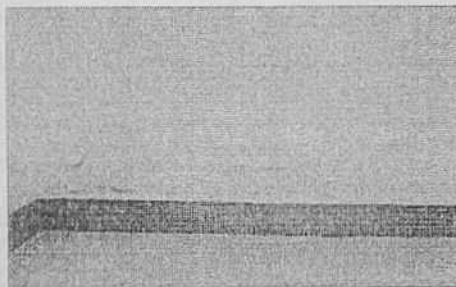
En el recorrido se realiza la verificación del hecho encontrando que, en el tercer piso, en uno de los muros del apartamento 304 (que da al pasillo) se presentan huellas de humedad en la parte baja de este. Al acceder a este apartamento, se pudo constatar que dicho muro hace parte de la ducha del baño de la alcoba principal por lo que se considera que la afectación y la reparación de esta obedece a labores de mantenimiento:

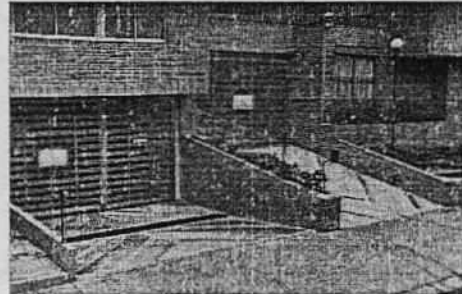
Se pudo constatar que el muro señalado se encuentra en la mitad de las dos (2) rampas de acceso a parqueaderos; es un elemento divisorio y jardinera a la vez, de manera que la humedad proviene del sustrato de las plantas sumado a una deficiente protección de los mampuestos frente a esta. Por tanto, se considera que la afectación y la reparación de esta obedece a labores de mantenimiento.

Así las cosas, y teniendo en cuenta la fecha de entrega del inmueble en relación con la afectación presentada, NO se establece deficiencia constructiva por las humedades en el antepecho al costado de la rampa.
