ALCALDÍA MAYOR
DE BOGOTÁ D.C.
SECRETARÍA DE HÁBITAT

INFORME VERIFICACIÓN DE HECHOS No 23-495
26 de septiembre de 2023

Radicación No. 1-2023-23082 del 23 de mayo de 2023
No. de la queja 1-2023-23082-1
Quejoso Camila Andrea Pérez Parra – Cesar Andrés Bermúdez León
Dirección Quejoso DG 47 SUR #12A 01
Proyecto TORRES DEL 20 DE JULIO – Zonas comunes
Dirección proyecto DG 47 SUR #12A 01
Localidad Rafael Uribe Uribe.
Estrato 2.
Radicación documentos 400020200063 de marzo 17 de 2020.
Enajenación proyecto AR CONSTRUCCIONES SAS
750 UNIDADES
Dirección enajenador CL 113 #7-80 Piso 18 Torre AR
No. de registro 2010143.

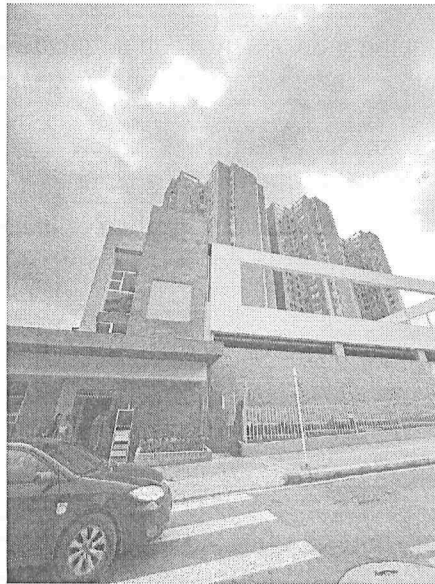
Imagen 1

Se realiza el recorrido de verificación y de acuerdo con la queja inicial se menciona inundaciones en las zonas comunes del proyecto en mención, principalmente en los primeros pisos por rotura de tubos de desagües de aguas negras.

Al momento de la visita en compañía del administrador y por parte del enajenador se comenta que, si se presentó una inundación, pero este hecho se dio en una unidad privada que afectó a 3 apartamentos más, revisando los primeros pisos del proyecto no se lograron evidenciar inundaciones mencionadas en la queja inicial.

Por lo anterior, no se puede establecer deficiencia constructiva y/o desmejoramiento de especificaciones por parte de la sociedad enajenadora.

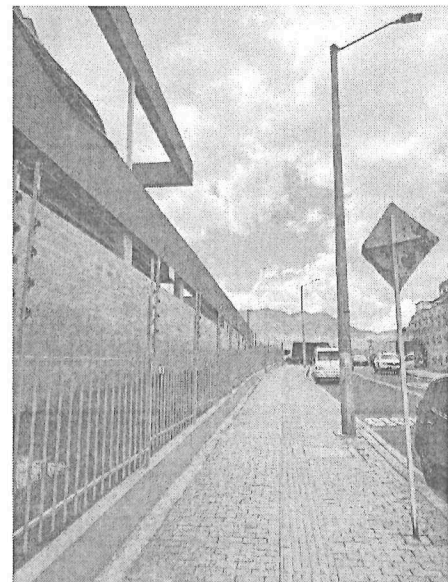
Imagen 2

Se realiza el recorrido de verificación y de acuerdo con la queja inicial se menciona que la cerca eléctrica del proyecto no se encuentra en funcionamiento y que en varias partes se encuentra rota, así mismo el alumbrado eléctrico de la diagonal 47.

Al momento de la visita se comentó por parte del enajenador que por reparaciones en una de las fachadas se había tenido que retirar parte de una de las cercas eléctricas, sin embargo, este hecho había sido notificado a los propietarios, al momento de la visita se pudo evidenciar que el proyecto cuenta con su cerca eléctrica y se encuentra en correcto funcionamiento.
