ALCALDÍA MAYOR
DE BOGOTÁ D.C.
SECRETARÍA DE HABITAT

INFORME VERIFICACIÓN DE HECHOS No. 25-098 2 de abril de 2025

Radicación No. 1-2020-10707 del 26 de agosto de 2020
No. de la queja 1-2020-10707-1 *Zonas Comunes*.
Quejoso CESAR CUELLAR *Propietario*.
Dirección quejoso KR 65 97 - 40.
Proyecto BALCONES DE SAN PEDRO ZC
Dirección proyecto KR 65 97 - 40. *Barrios unidos*.
Estrato 4
Radicación documentos 400020180149 del 22 de junio de 2022.
Enajenación proyecto:
Enajenador **GRUPO ANDES CONSTRUCTORA SAS**
Dirección enajenador Cr. 65 No. 97 - 34
No. de registro 2017198

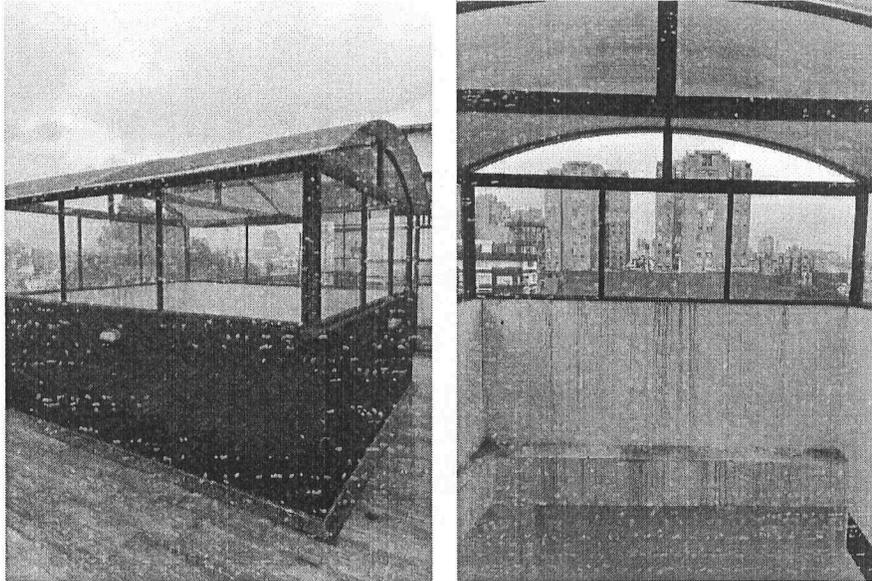
1. Fisuras y humedades en muros.

En la diligencia de verificación de hechos, en compañía de la nueva administradora delegada de la copropiedad la señora CAROLINA GONZALES, se da inicio al recorrido para inspeccionar las filtraciones y marcas de humedad en el muro del vacío interior de las zonas comunes de la terraza, evidenciando que estas deficiencias siguen presentándose debido a que se observan dilataciones entre el muro y la perfilería, permitiendo así el paso del agua al interior de la edificación cuando llueve.

Registro fotográfico muro interior del vacío del EDIFICIO BALCONES DE SAN PEDRO

En razón a lo descrito anteriormente y como resultado de la verificación e inspección realizada, se tiene que el hecho relacionado con 1. Fisuras y humedades en muros, este PERSISTE.

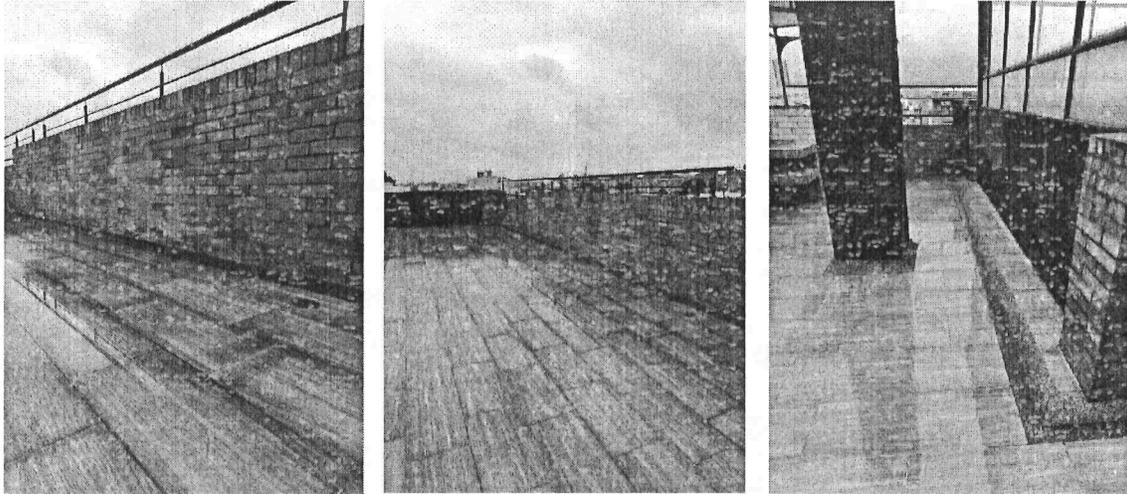
2. Sifones tapados en terraza

Continuando con el recorrido por la terraza para evaluar la posible sistematicidad de los hechos que motivan esta queja, se confirma que varios de los sifones instalados en la placa de la cubierta no cumplen con el objetivo de evacuar de manera adecuada las aguas lluvia, esto debido a que la placa de cubierta no cuenta con una correcta nivelación y causa el empozamiento del agua cuando llueve.

Registro fotográfico terraza del EDIFICIO BALCONES DE SAN PEDRO

En razón a lo descrito anteriormente y como resultado de la verificación e inspección realizada, se tiene que el hecho relacionado con 2. Sifones tapados en terraza, este PERSISTE.

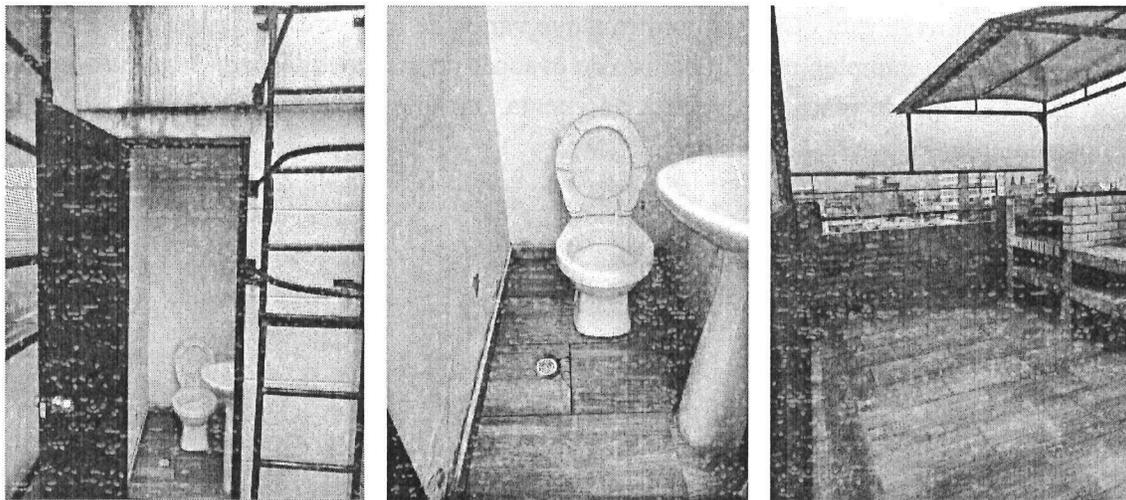
3. Mal pendentado en piso de la terraza y baños zona BBQ

Continuando con el recorrido por la terraza del edificio, se observan múltiples puntos en donde el tratamiento de las pendientes no permite un adecuado desagüe de las aguas lluvia, evidenciando un alto empozamiento en los diferentes espacios de la terraza.

Registro fotográfico baños y zona BBQ de la terraza del EDIFICIO BALCONES DE SAN PEDRO

En razón a lo descrito anteriormente y como resultado de la verificación e inspección realizada, se tiene que el hecho relacionado con 3. **Mal pendentado en piso de la terraza y baños zona BBO, este PERSISTE.**

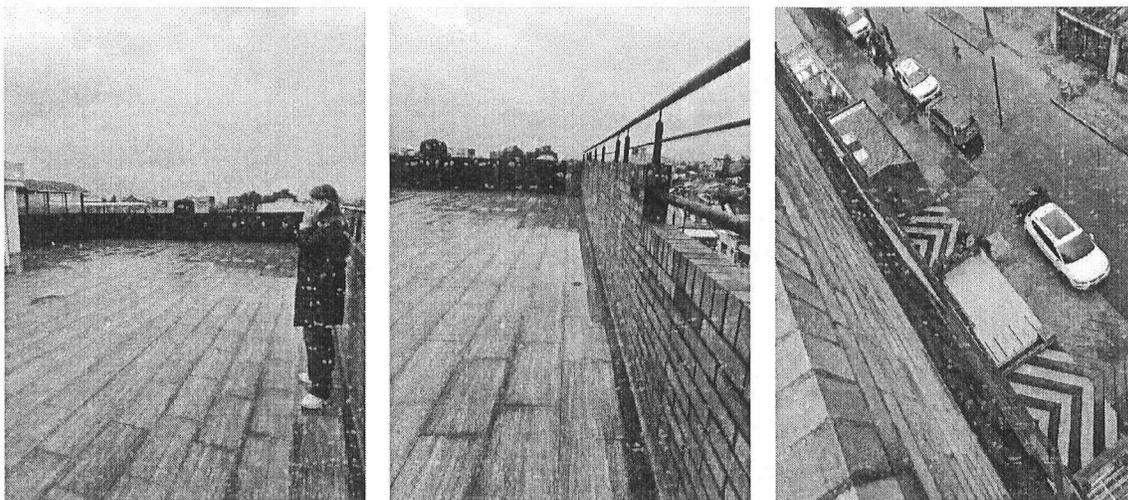
4. No hay ganchos para mantenimiento de fachadas

Se constata en el recorrido por la cubierta que el edificio no cuenta con ganchos de seguridad que permitan adelantar labores de mantenimiento preventivo y correctivo de las fachadas.

Registro fotográfico terraza y fachada del EDIFICIO BALCONES DE SAN PEDRO

En razón a lo descrito anteriormente y como resultado de la verificación e inspección realizada, se tiene que el hecho relacionado con 4. **No hay ganchos para mantenimiento de fachadas, este PERSISTE.**

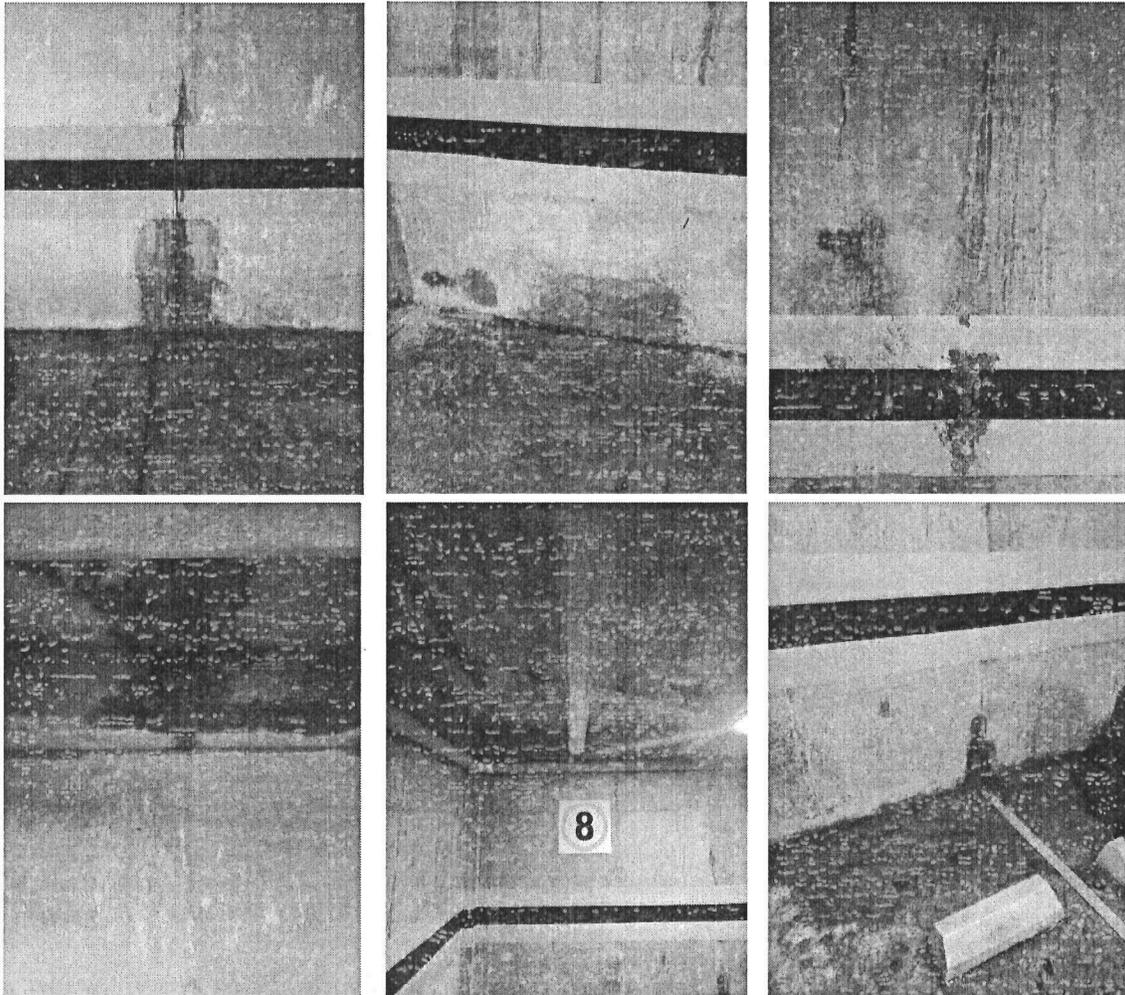
6. Filtraciones de agua en sótanos

En la diligencia de verificación de hechos, se confirman las causas que motivaron a interponer la queja por filtraciones y marcas de humedad en el sótano, evidenciando que las afectaciones son recurrentes y de alta complejidad, posiblemente en algunas zonas debido a la corrosión del acero estructural de los muros, ya que se observan marcas de corrosión en las fisuras y en otros de los puntos se evidencian marcas donde según testimonio del quejoso, se proyectan las tuberías de desagüe de aguas negras del edificio.

Registro fotográfico muros sótano del EDIFICIO BALCONES DE SAN PEDRO

En razón a lo descrito anteriormente y como resultado de la verificación e inspección realizada, se tiene que el hecho relacionado con 6. Filtraciones de agua en sótanos, este PERSISTE.

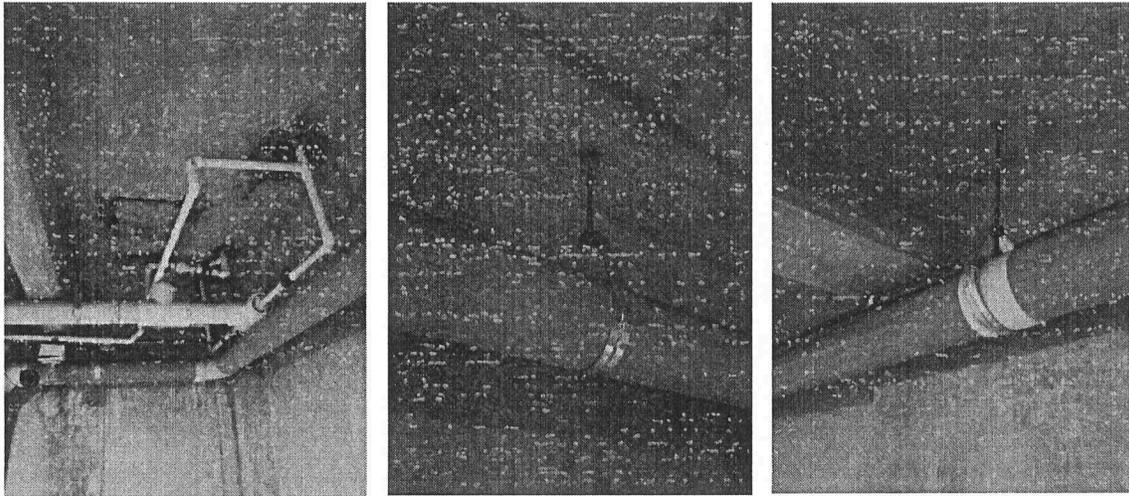
7. Tuberías mal instaladas

Se constata en el recorrido por el sótano, que las tuberías descolgadas bajo la placa no cuentan con el distanciamiento adecuado y en algunos casos los métodos de fijación de los ganchos no son los adecuados, ya que se observó la utilización de tacos de madera y/o cartón.

Registro fotográfico tuberías sótano del EDIFICIO BALCONES DE SAN PEDRO

En razón a lo descrito anteriormente y como resultado de la verificación e inspección realizada, se tiene que el hecho relacionado con 7. Tuberías mal instaladas, este PERSISTE.

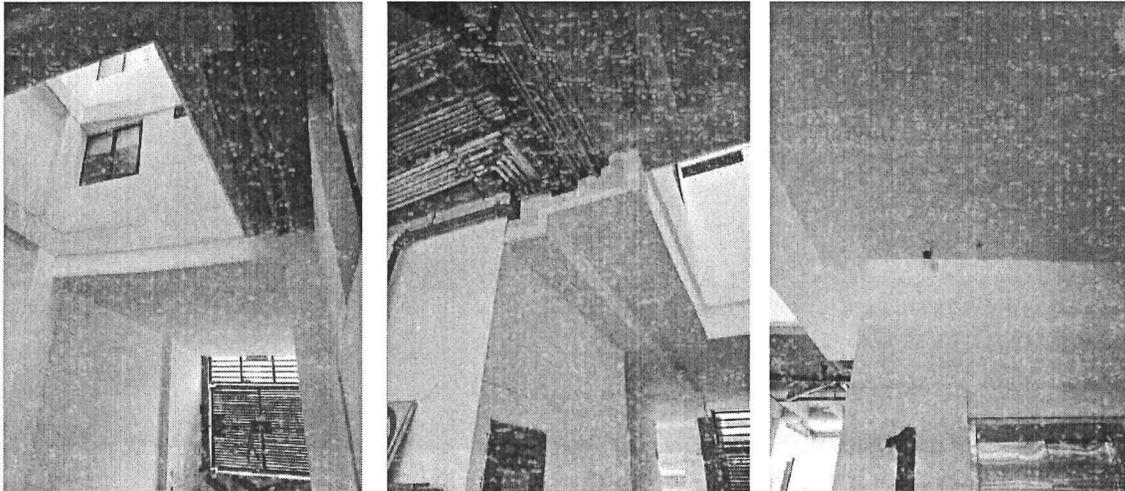
8. Cielo rasos y acabados bajo placa deficientes

Se constata en el recorrido por el primer piso, que la placa de entrepiso no cuenta con el recubrimiento total en drywall, evidenciando secciones del vacío en donde se puede observar la placa sin su acabado.

Registro fotográfico cielo raso primer piso del EDIFICIO BALCONES DE SAN PEDRO

En razón a lo descrito anteriormente y como resultado de la verificación e inspección realizada, se tiene que el hecho relacionado con 8. Cielo rasos y acabados bajo placa deficientes, este PERSISTE.
