LAGOS DE TORCA

FASE I. Actualización de los estudios conceptuales del Contrato EAB-ESP 1-02-25500-0626-2009, incluyendo la topografía detalle necesaria para el ajuste al plan vial arterial vigente, que sirvan de base para definir las alternativas técnicas y económicas para el desarrollo de la Ciudad Lagos de Torca

PRODUCTO 3: ESTUDIO DE SUELOS, GEOLÓGICOS Y GEOMORFOLÓGICOS

CONCOL CONSULTORES S.A.S – WSP INGENIERIA COLOMBIA S.A.S.

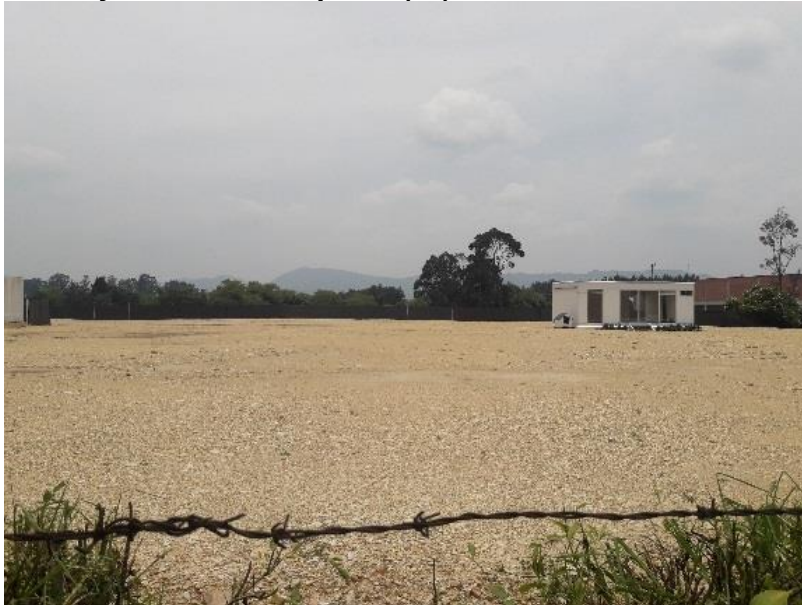
Fotografía 7 Planos y rellenos antrópicos (Ar) dentro del área de estudio

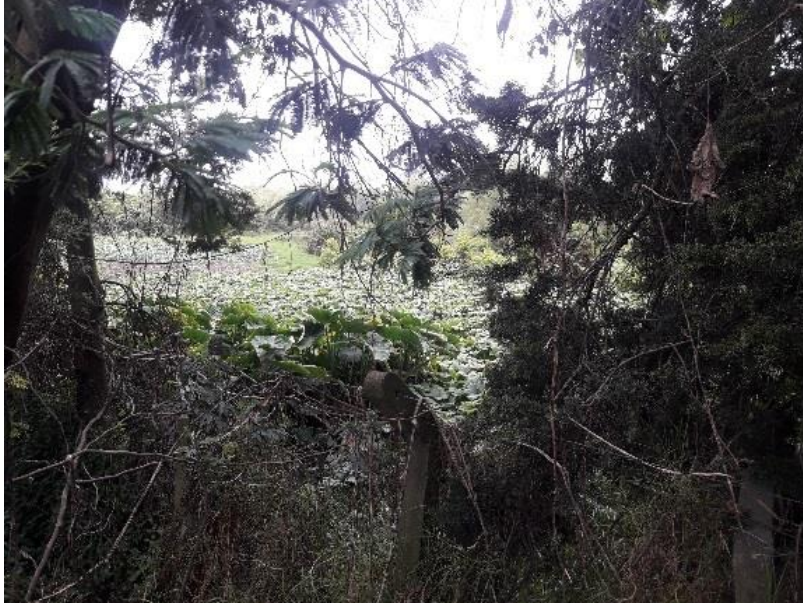
Fotografía 10 Planicie de inundación cerca de Bima

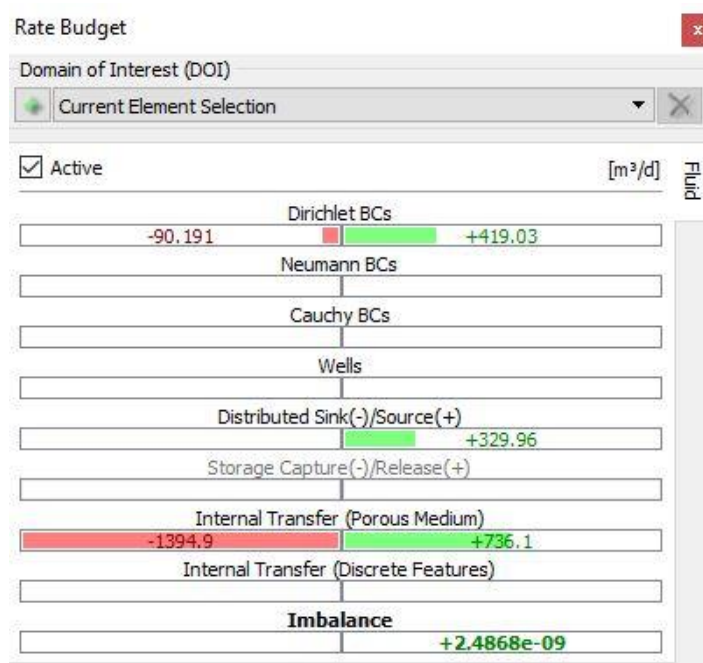
Figura 287 Balance humedal - acuícludo en estado estacionario

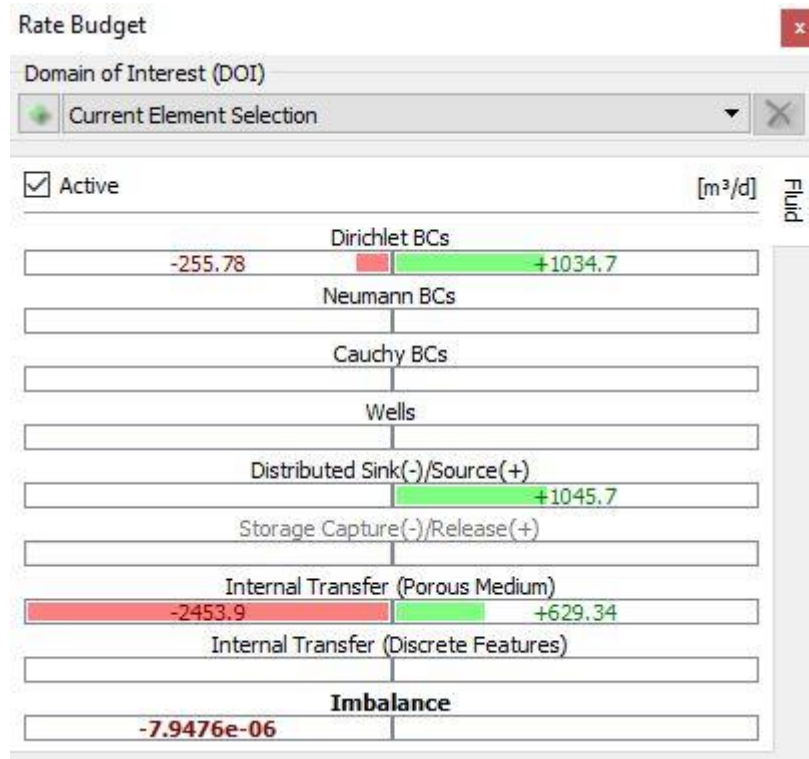
Figura 288 Balance Acuícludo en estado estacionario
