Comisión de Veedurías de Curadurías de Bogotá**ACTA No. 07-2020****SESIÓN ORDINARIA****FECHA:** 14 de octubre del año 2020**HORA:** 7:00 a.m. hasta las 9:00 a.m.**LUGAR:** Microsoft Teams**INTEGRANTES DE LA INSTANCIA:**

PROYECTO URBAN 960 CL 60 9 16, CL 60 9 34, CL 60 9 50

PROYECTO URBANISTICO VILLA CLAUDIA

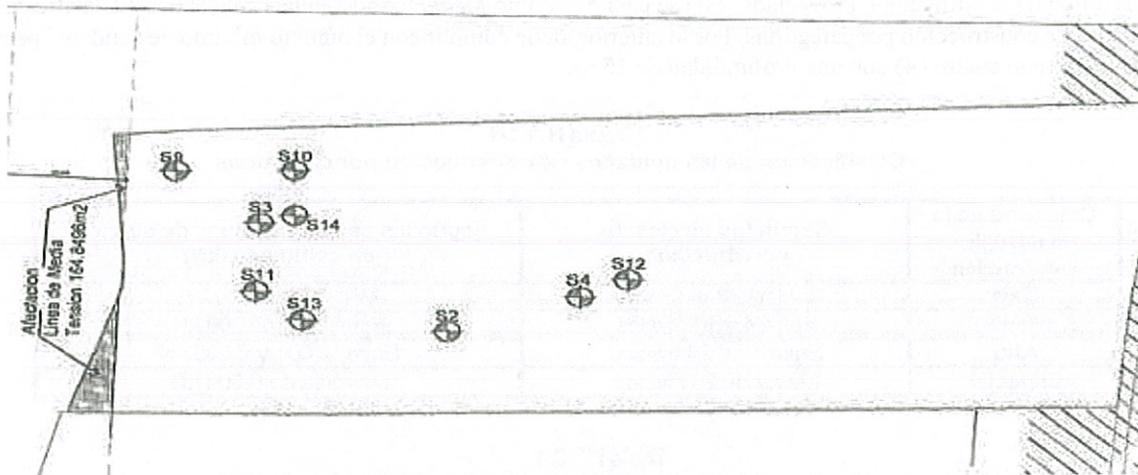
Imagen tomada del Estudio de suelos

A continuación, se tiene una imagen de la presunta localización de los sondeos realizados, como se ve en seguida,

- Sondeo No. 2: Profundidad 45.0 m.
- Sondeo No. 3: Profundidad 50.0 m.
- Sondeo No. 4: Profundidad 66.0 m.
- Sondeo No. 9: Profundidad 8.0 m.
- Sondeo No. 10: Profundidad 4.0 m.
- Sondeo No. 11: Profundidad 6.0 m.
- Sondeo No. 12: Profundidad 8.0 m.
- Sondeo No. 13: Profundidad 2.0 m.
- Sondeo No. 14: Profundidad 4.0 m.

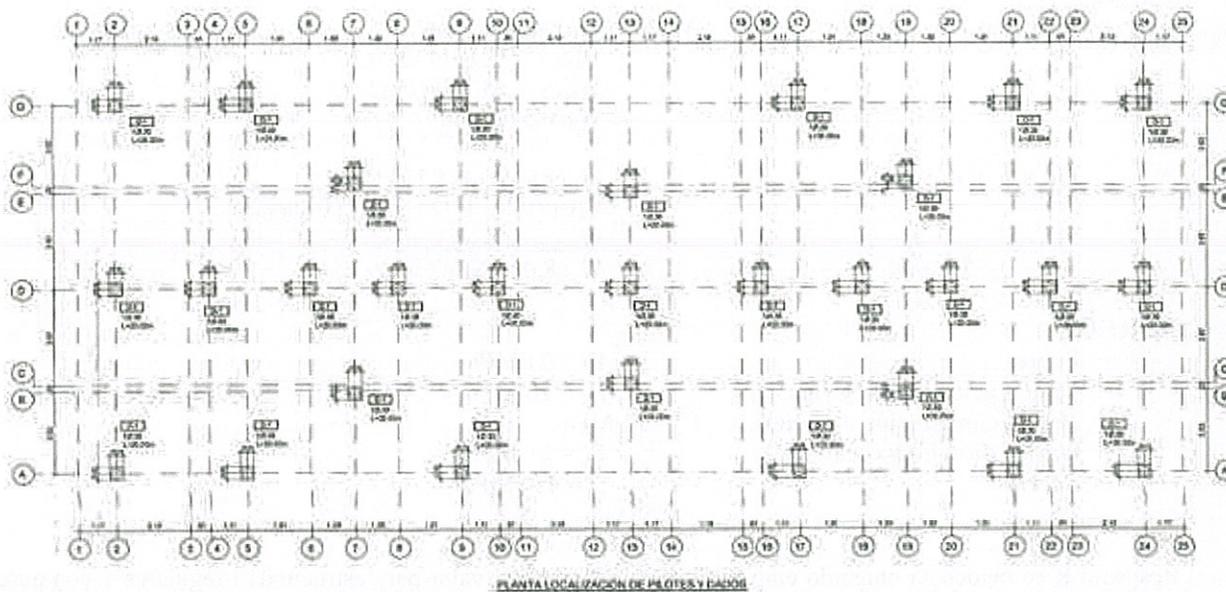
Localización de pilotes y datos Torre 40M2 DOBLE

Es pertinente citar que en el estudio geotécnico EYS-S 15512-2, se recomienda el tipo de cimentación placa – pilotes, a lo cual las memorias de cálculo han indicado que la cimentación se realiza mediante placa – pilotes, encontrando que guarda concordancia con lo indicado en la memoria donde se ubican los 29 pilotes por cada estructura doble.

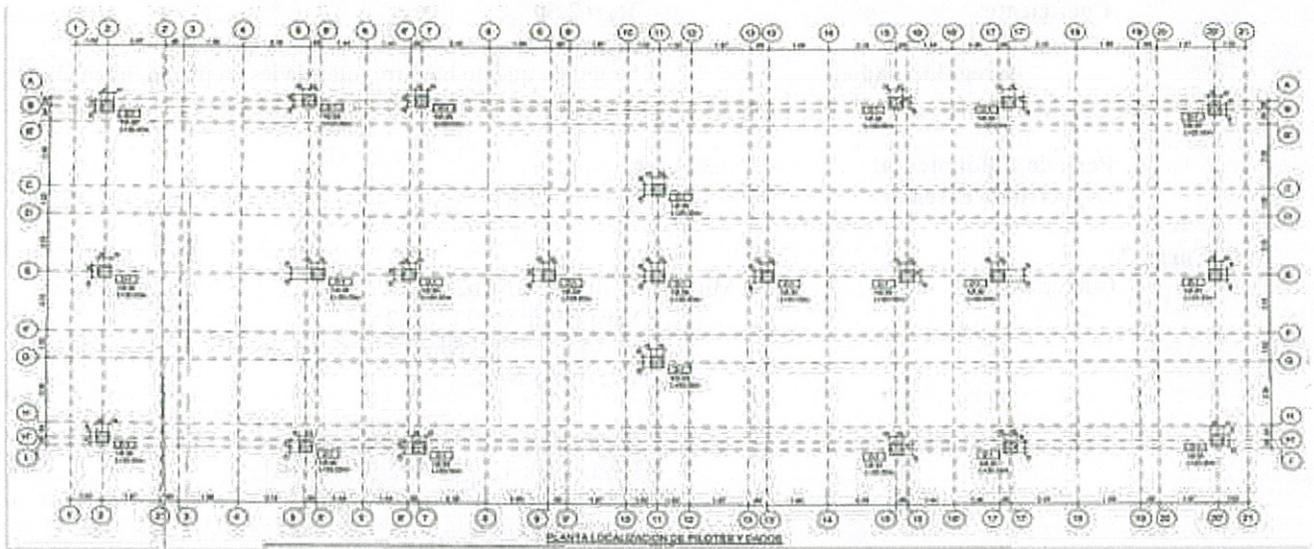
Localización de pilotes y dados Torre 49M2 DOBLE

Ahora bien, respecto del cálculo de la cimentación, se observa analizada la placa flotante que arroja bajo los esfuerzos admisibles un área total 1961,68 m². Asimismo, se observa el diseño de dos tipos de pilotes donde se halla que la longitud de estos pilotes es de 20 m. Así mismo, se acompaña de un esquema de zapatas con nueve (23) pilotes para las estructuras dobles, para la totalidad de la carga transferida.

Es pertinente citar que en el estudio geotécnico EYS-S 15512-2, se recomienda el tipo de cimentación placa – pilotes, a lo cual las memorias de cálculo han indicado que la cimentación se realiza mediante placa – pilotes, encontrando que guarda concordancia con lo indicado en la memoria donde se ubican los 23 pilotes por cada estructura doble.

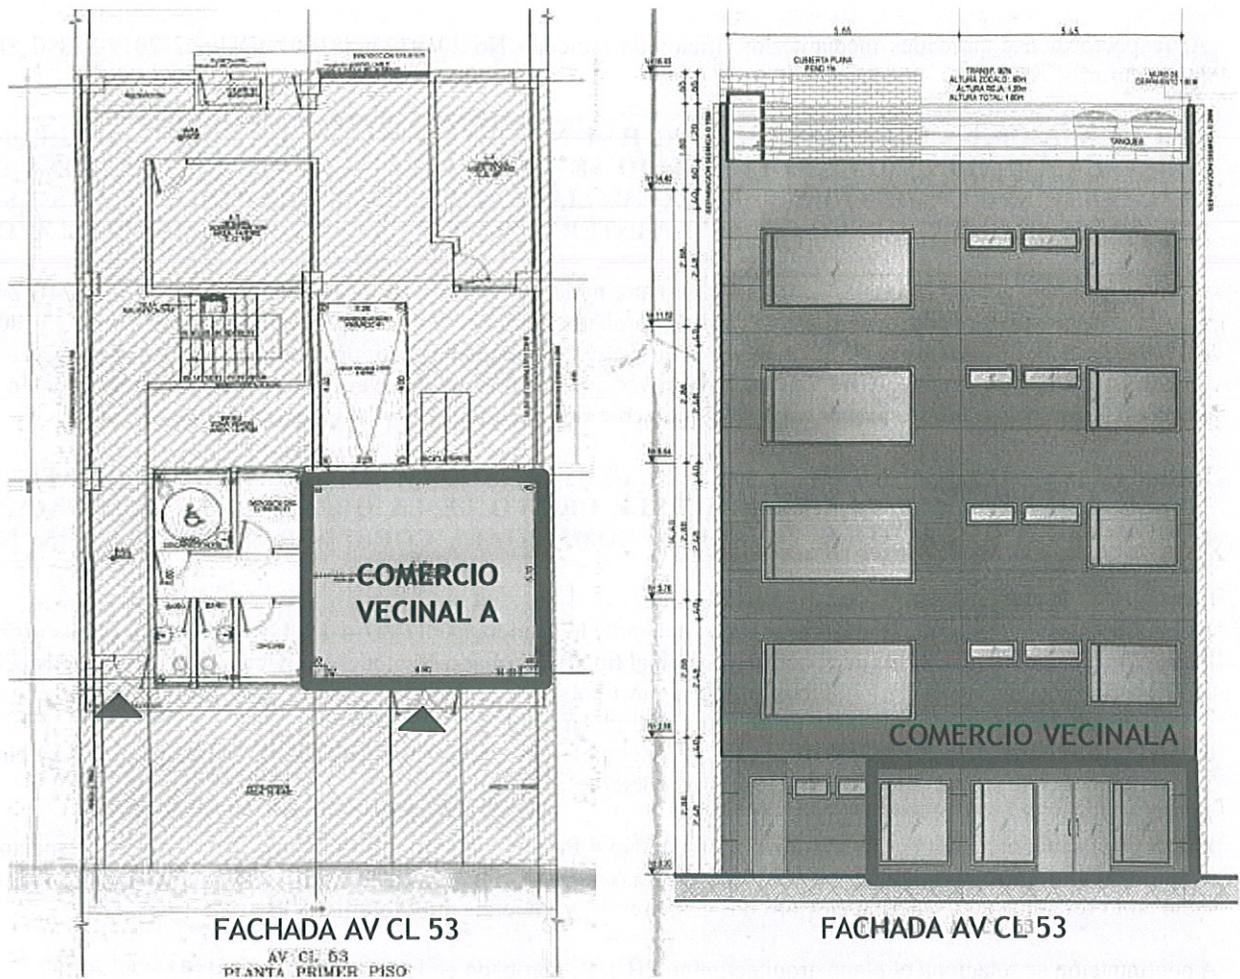
PLANO ARQUITECTONICO PH 1/1 , APROBADO EN LA LC 11001-4-19-4403

A continuación se relaciona el plano arquitectónico PH 1/1 , aprobado en la **LC 11001-4-19-4403**

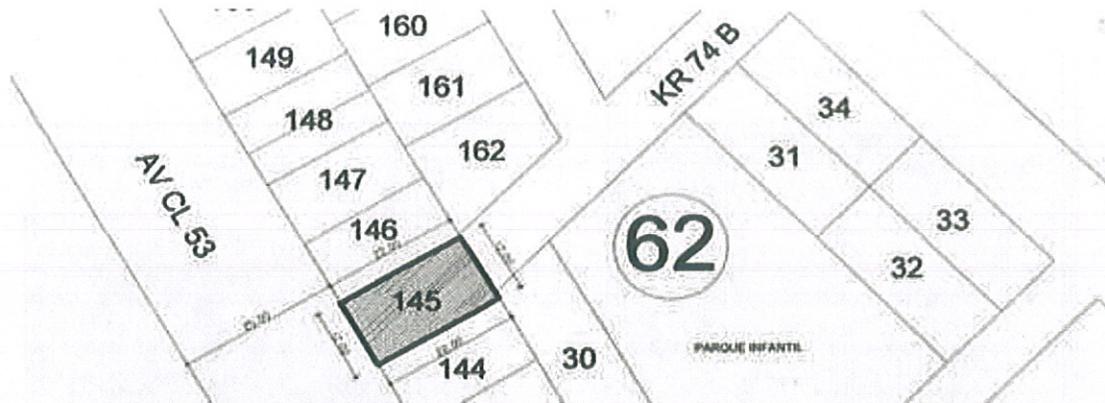
PLANO ARQUITECTONICO PH 1/1, APROBADO EN LA LC 11001-4-19-4403

- RESPECTO DE : LA LICENCIA APRUEBA UNA SERVIDUMBRE HACIA LA VÍA 74 B, SOBRE LA CUAL SE ENCUENTRA LA “VÍA CIEGA”, ESTO DENSIFICA EL SECTOR Y CAUSA PERTURBACIONES, GENERANDO PROBLEMAS DE MOVILIDAD Y DESVALORIZA SUS INMUEBLES.

Para dar respuesta a esta inquietud, el Equipo Técnico de la comisión verifico en el Sistema de información Geográfico del Departamento Administrativo de la Defensoría del Espacio Público (SIGDEP) con el fin de identificar la situación jurídica del espacio colindante con el predio objeto de estudio respecto a la parte posterior es decir la “vía ciega” o carrera 74B, allí se identifico lo siguiente:

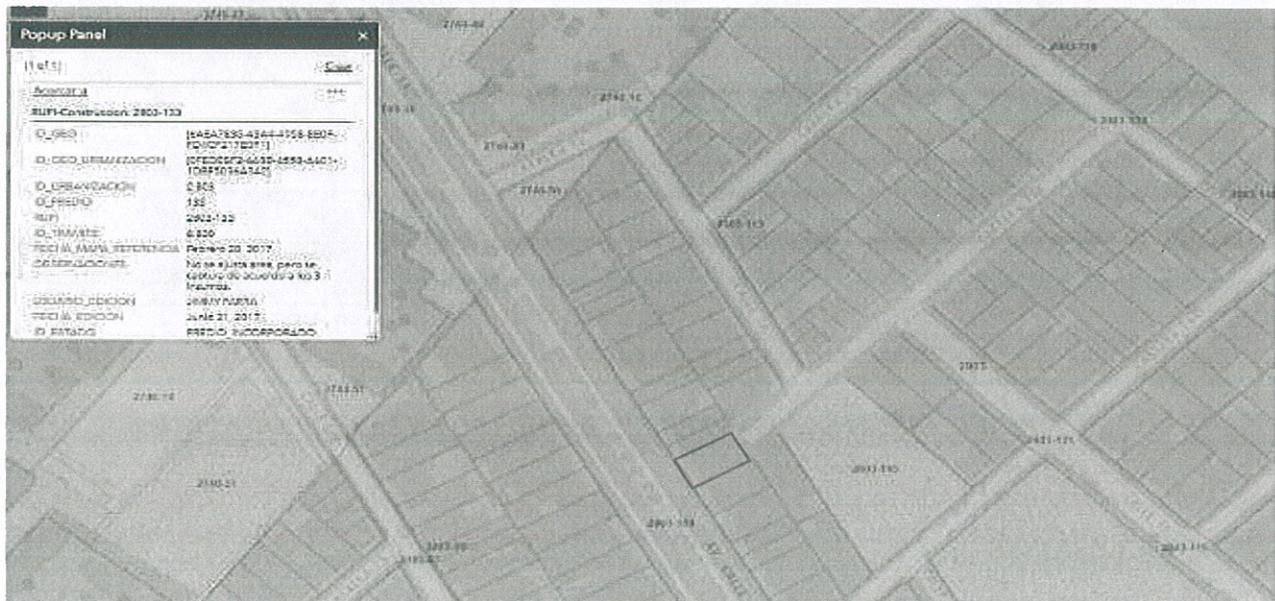
IMAGEN TOMADA DEL SIGEP PREDIO UBICADO EN LA AC 53 NO 74 A-40

Tal y como se evidencia en la imagen, la parte posterior del predio colinda con una vía denominada Carrera 74B la cual es identificada en el SIGEP como una vía de uso público la cual cuenta con **RUPI 2803-133**. En ese sentido, se permite el uso de esta vía para acceder vehicular y peatonalmente al proyecto objeto de estudio, toda vez que no hay ninguna norma urbanística que restrinja la apertura de accesos por servidumbres o vías de uso público.

En ese sentido la licencia **LC 11001-4-19-4403** del 30-12-19 ejecutoria 08-01-20, **SE AJUSTA** con la normatividad vigente en cuanto a los accesos planteados por el costado norte y posterior del proyecto.

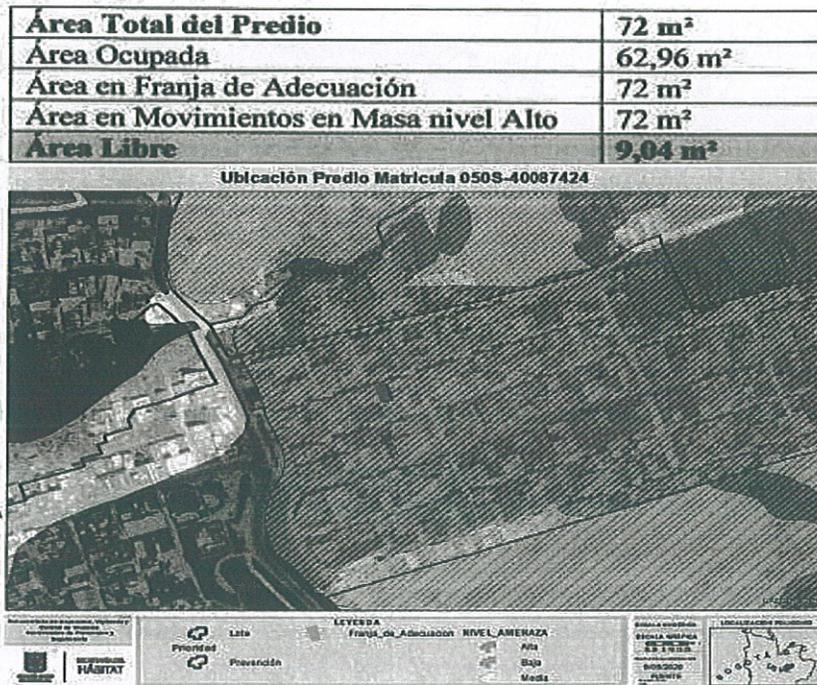
IMAGEN TOMADA DEL MEMORANDO DE RADICADO NO 3-2020-03077 SDHT

"EL PREDIO EN CONSULTA SE ENCUENTRA INMERSO EN LA ZONA DEFINIDA PARA LA FRANJA DE ADECUACIÓN DE LA RESERVA FORESTAL PROTECTORA BOSQUE ORIENTAL DE BOGOTÁ"

En color verde se ubica la franja de adecuación de la Reserva Forestal Protectora Bosque Oriental de Bogotá, en color rojo se ubica el predio objeto de estudio. En ese sentido el proyecto aprobado mediante la Licencia de construcción No LC 17-2-0123, se encuentra en Franja de Adecuación.

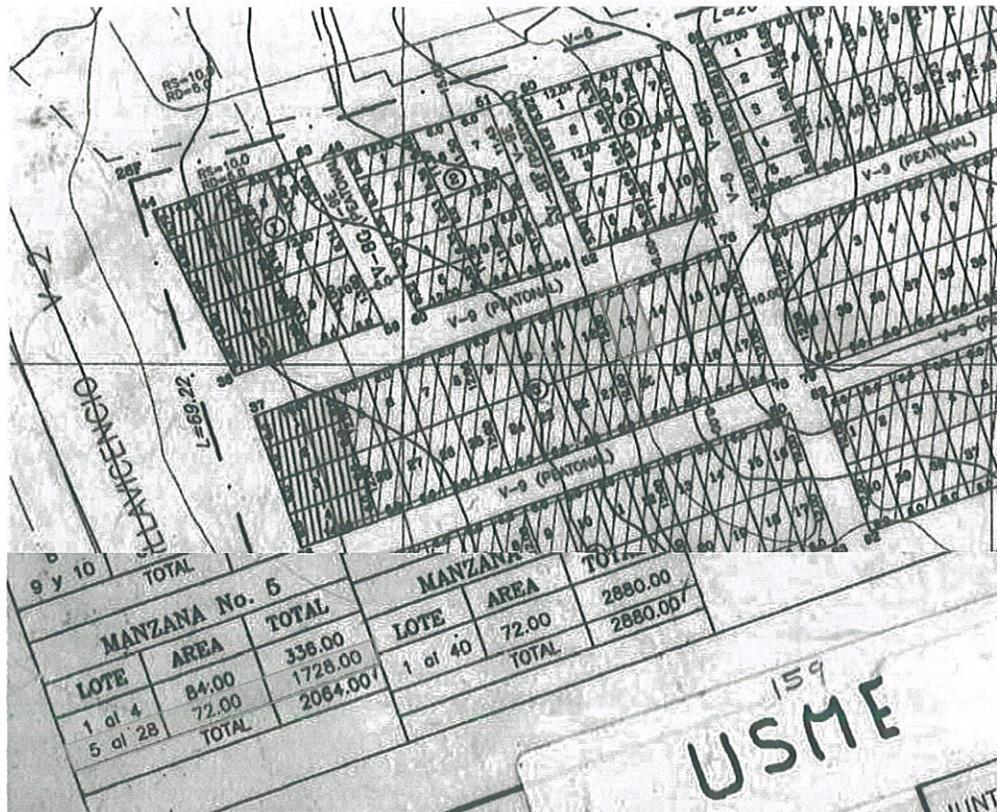
Plano Urbanístico No US-298/4-00 Villa Rosita- Manzana 5 - Predio No 13

Sin embargo es importante mencionar que el predio ubicado en la CL 89 D No. 18 B - 03 Este (NUEVA) fue legalizado el día 22 de enero del año 1999 mediante la **Resolución No 0014** "por la cual se legalizan unos desarrollos asentamientos o barrios localizados en el distrito capital en la Localidad No 5 de Usme", - plano urbanístico No US-298/4-00 VILLA ROSITA, a continuación, se muestra Plano Urbanístico No US-298/4-00 Villa Rosita.

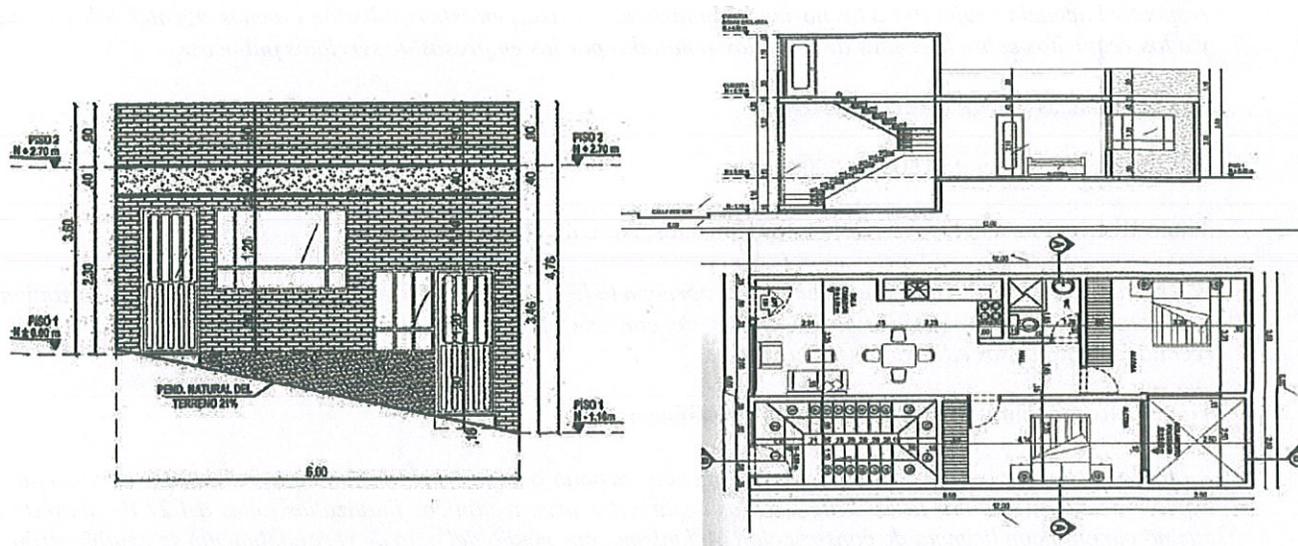
**PLANTA DE LEVANTAMIENTO Y RECONOCIMIENTO DE LA EDIFICACION EXISTENTE L-1
APROBADA MEDIANTE LA LC 17-2-0123.**

A continuación, se relaciona el plano del levantamiento arquitectónico reconocido por el Ex Curador Urbano No 2 Arq. German Moreno Galindo, mediante el acto administrativo licenciatorio No LC 17-2-0123.
