## Comisión de Veedurías de Curadurías de Bogotá

ACTA No. 10-2020

### SESIÓN ORDINARIA

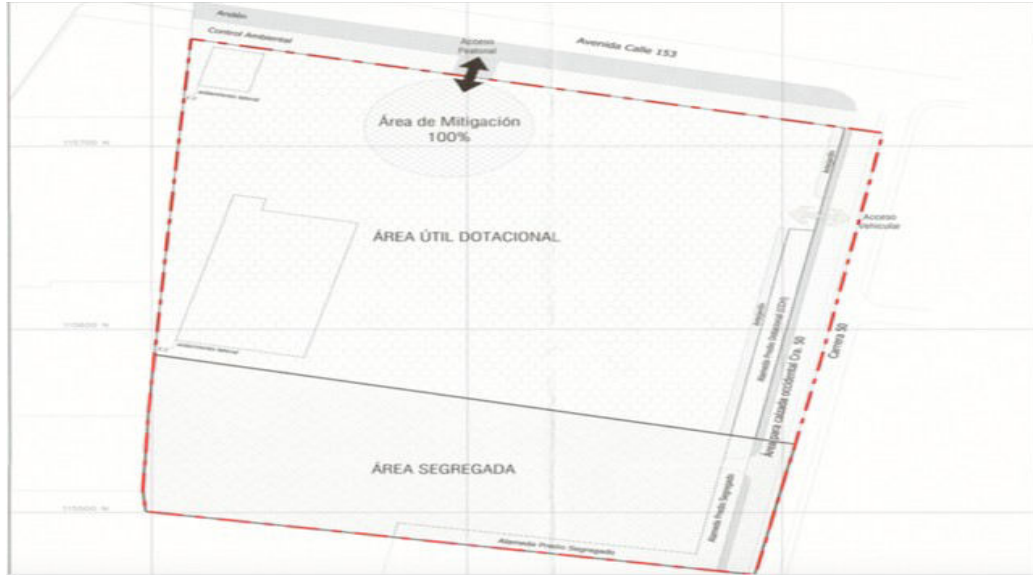
**Plano 1 de 1- Resolución No 1182 del 14 de agosto de 2018 expedida por la Secretaria Distrital de Planeación**

(...) Artículo 2. **se autoriza la segregación de un área de 15.950 m2, del predio.... de conformidad con la delimitación señalada en el plano 1 de 1 "localización, propuesta y distribución de áreas generales", como**

CUADRO GENERAL DE ÁREAS	
DESCRIPCIÓN	M2
ÁREA PREDIO COLEGIO COLOMBO HEBREO	53.179,5
ÁREA (1) - PREDIO QUE MANTIENE EL USO DOTACIONAL	37.229,3
ÁREA (2) - PREDIO SEGREGADO SUJETO AL TRATAMIENTO DE DESARROLLO *	15.950,2

\* En la licencia de urbanización del predio segregado se deberá dar cumplimiento a la exigencia de alameda perimetral, la cual podrá ser contabilizada dentro de las áreas de cesión para parques.

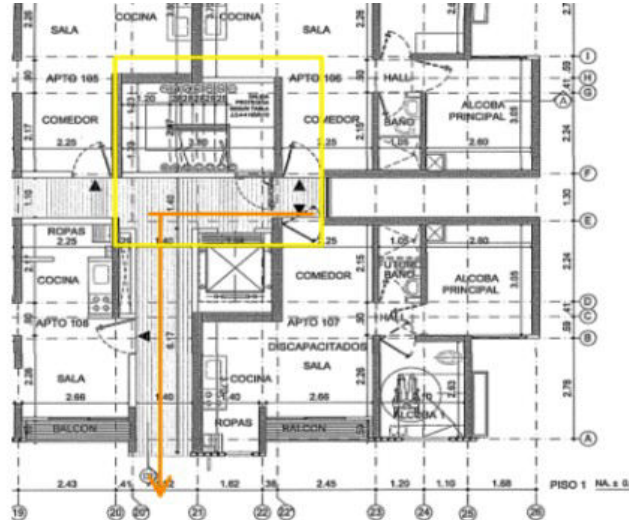
Fotografía 2: Plano ARQ 06 PLANTAPISO TORRE 1, apertura escalera protegida

Lo anterior, con base en lo establecido en el punto 3.1 de la NTC 4140 (...)

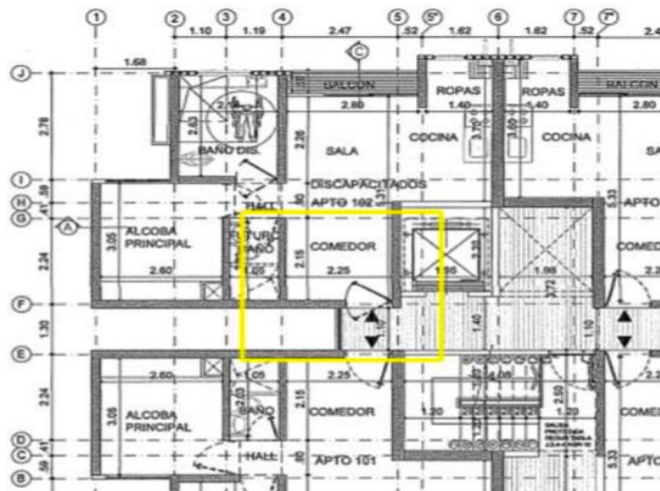
Fotografía 2: Plano ARQ V06, PLANTAPISO TORRE 1 apertura puerta Apartamento Discapacitados

“De manera adicional, se encuentra en contravía de lo establecido en la Ley 361 de 1997, que establece mecanismos de integración para las personas con movilidad reducida, especialmente, lo señalado en los artículos 47 y 48”

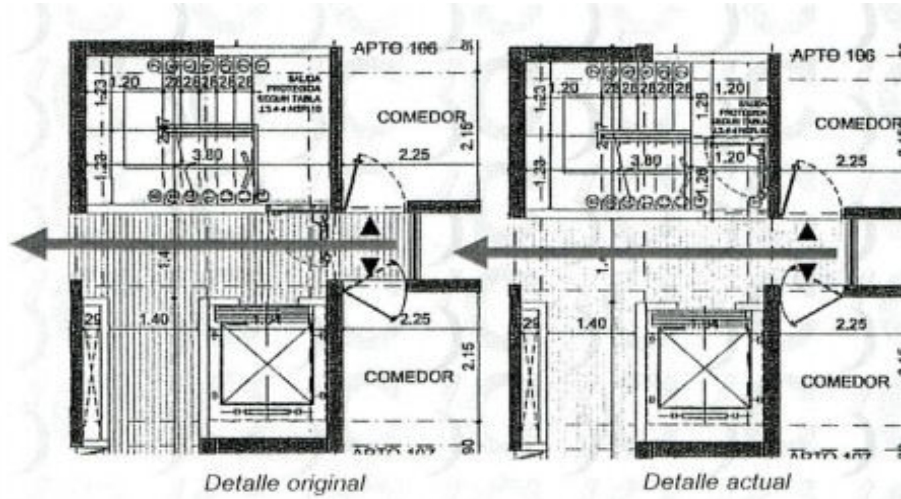
**Imagen extraída de la Resolución No 11001-3-20-1497**

*“... este despacho pudo corroborar que en efecto el giro de apertura de las puertas cortafuego de escape autorizadas bloquearían la libre circulación en el área de evacuación de los apartamentos ubicados en la parte posterior del sentido de giro de la puerta. No obstante, con ocasión del traslado de recurso, por medio del escrito con radicado No 1643, los titulares de la licencia de construcción presentaron nuevos planos arquitectónicos 2,6,7,11,12,16,19,21,24,26 y 27 en los que se corrigió el mencionado bloqueo. Con el nuevo trazado, además de cumplirse con la totalidad de la normatividad urbanística aplicable al caso concreto, se previó una zona de evacuación libre de obstáculos así:*

Como se puede apreciar, con la modificación propuesta por los titulares, se da cumplimiento al punto 4.1.1.3 de la Norma Técnica Colombiana (NTC – 1700). Por consiguiente, este despacho no puede acceder al primer motivo de inconformidad al recurrente.

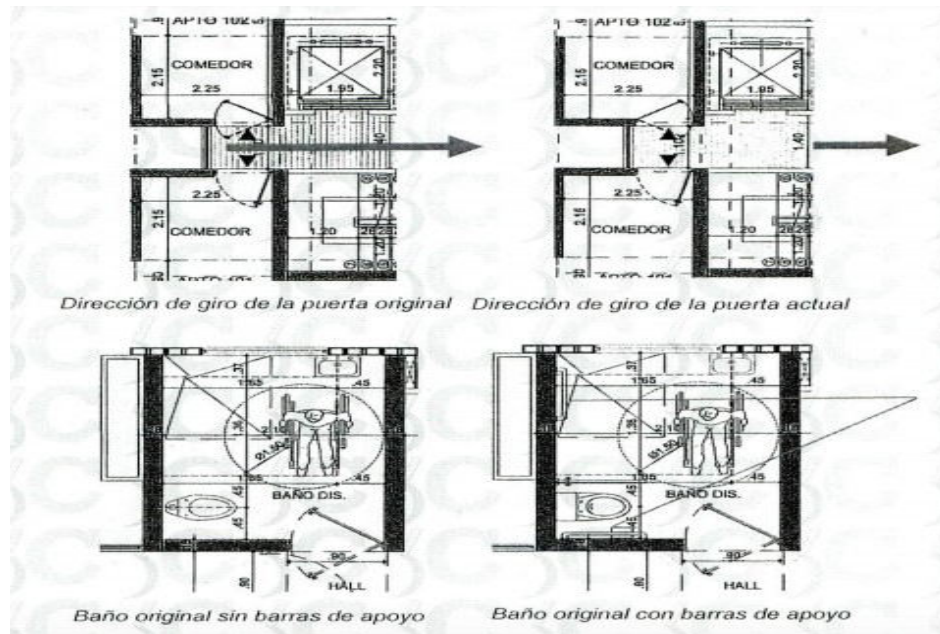
**Imagen extraída de la Resolución No 11001-3-20-1497**

Los titulares propusieron cambios en el giro de la puerta principal de acceso y en el diseño del baño para discapacitados en los nuevos planos aportados así :

Como se puede apreciar, el nuevo giro de la puerta de acceso no obstaculiza el pasillo, dando cumplimiento a lo dispuesto en el punto 3.1 de la norma Técnica Colombiana NTC 4140... el diseño del baño para discapacitados propuesto prevé barras de apoyo que facilitan el acceso y garantizan la independencia de las personas en situación de discapacidad... por este motivo la intervención propuesta también cumple con lo establecido en el artículo 47 de la Ley 361 de 1997
