**COMISIÓN DE VEEDURÍAS DE CURADURÍAS DE BOGOTÁ****ACTA No. 06-2021****SESIÓN ORDINARIA****FECHA:** 28 de julio del año 2021**HORA:** 7:00 a.m. hasta las 8:00 a. m.**LUGAR:** Microsoft Teams**INTEGRANTES DE LA INSTANCIA:**

#### **CASO No. 2109**

| <b>PROYECTO:</b> | RÓDANO |

##### **5.3.1.1 Estudio de remoción en masa – Expediente 11001-3-21-0098**

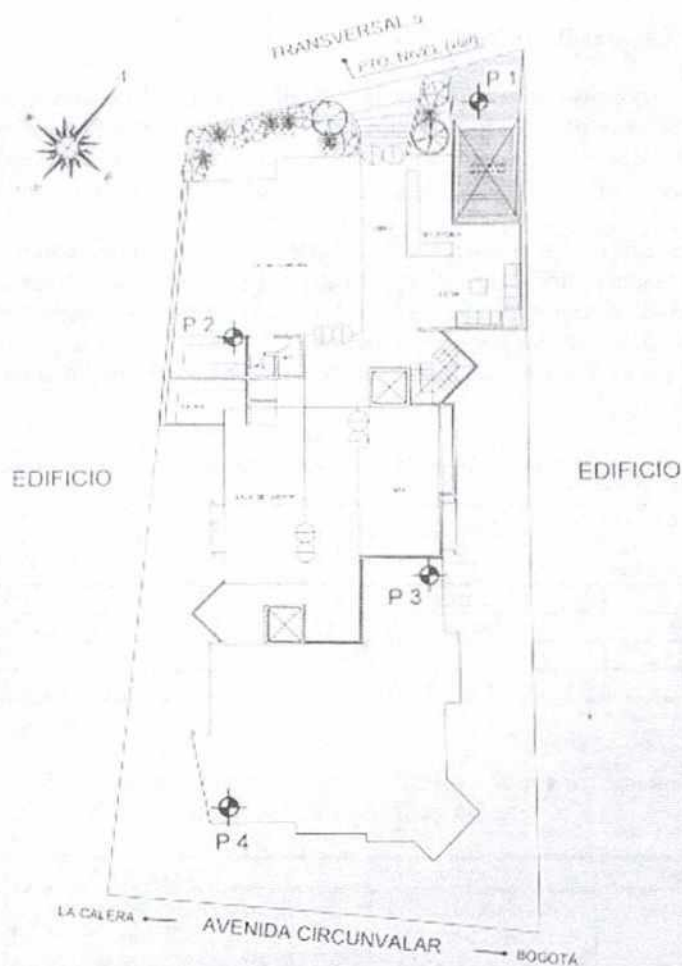
Imagen tomada del Estudio de suelos AUS-8116 Figura 2 Versión 8 Julio 2011

A continuación, se tiene una imagen de la presunta localización de los sondeos realizados, como se ve en seguida,

De esto se tiene que la cantidad de sondeos **NO CUMPLE** con lo prescrito en la Tabla H.3.2-1 *Número mínimo de sondeos y profundidad por cada unidad de construcción* Categoría de la unidad de construcción, por cuanto la categoría *Especial* exige como mínimo de sondeos cinco (5).

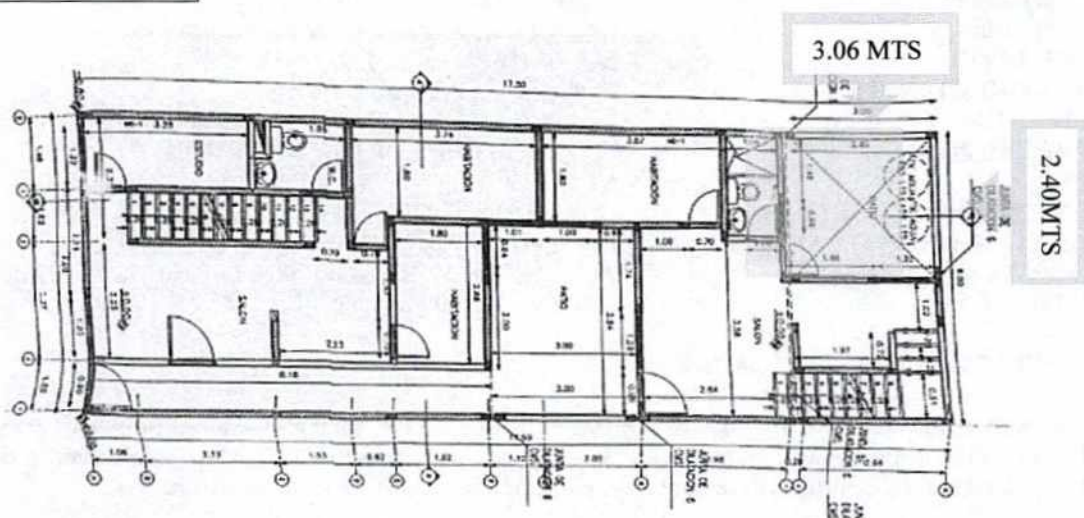
#### PLANTA PRIMER PISO

Por lo anterior el área total del área del patio es de 7.34 M<sup>2</sup> la cual se encontraría **AJUSTADA** a la norma vigente
