ALCALDÍA MAYOR
DE BOGOTÁ D.C.
SECRETARÍA DE HÁBITAT

COMISIÓN DE VEEDURÍAS DE CURADURÍAS DE BOGOTÁ

ACTA No. 09-2023

SESIÓN ORDINARIA

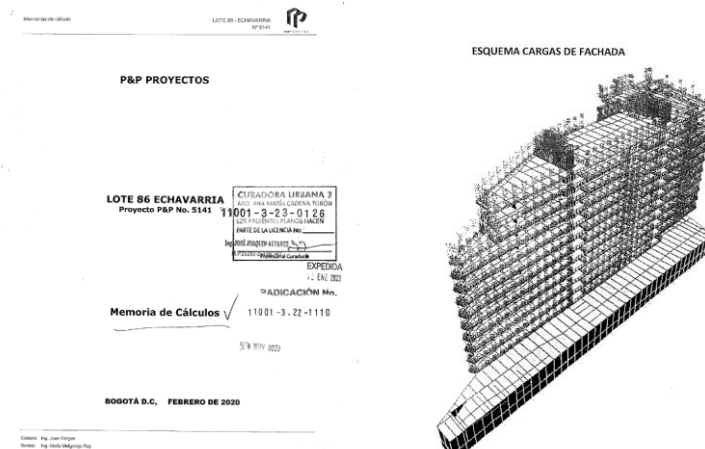
- Dentro de lo contemplado se evidencia una modelación estructural usando el Software computacional ETABS.
- Cálculo de Densidades.
- Avalúo de Cargas para cada uno de los niveles con las respectivas combinaciones. Título B 4.2.1 y B. 2.4.2 NSR 10.
- Evaluación de cargas sísmicas por niveles.
- Valoración del cortante en la base.
- Cálculo de masas, verificación de irregularidades (Irregularidad Torsional, Irregularidades en planta y altura).
- Calculo y verificación de Cumplimiento de la Deriva.
- Diseño a flexión, compresión y cortante para columnas y vigas.
- Diseño de estructura de cimentación (pilotes con los respectivos dados).

Memoria de Calculo Estructural y esquema de cargas LC 11001-3-23-0126

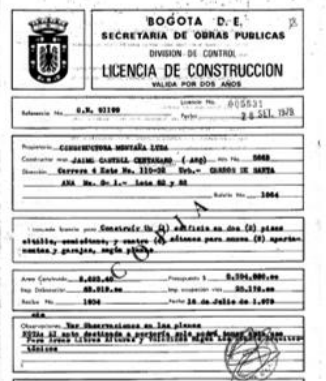
Conforme con la referencia 91199 de la licencia 005531 del 28 de septiembre de 1979 para un (1) edificio en dos pisos, atillito, semisótano y 4 sótanos para 9 apartamentos y garajes.

Imagen licencia 005531 del 28 de septiembre de 1979

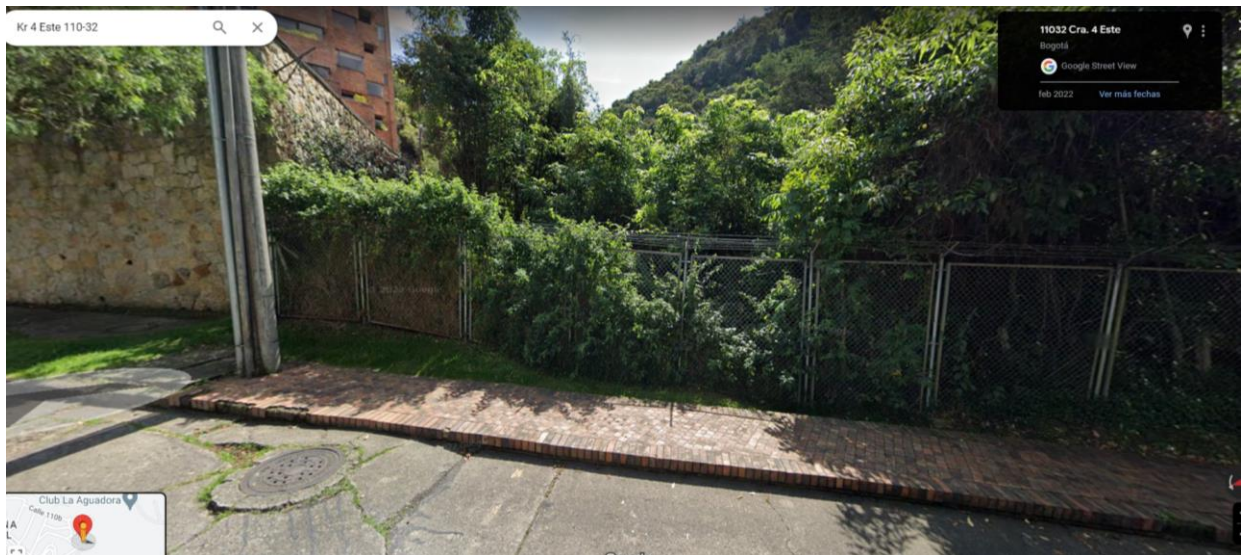
- Existe un cerramiento que impide el paso a la Zona determinada como zona verde y zona recreativa y tiene una destinación de uso público, sin embargo, al estar construido un cerramiento no se permite el libre tránsito al público generando una apropiación de este

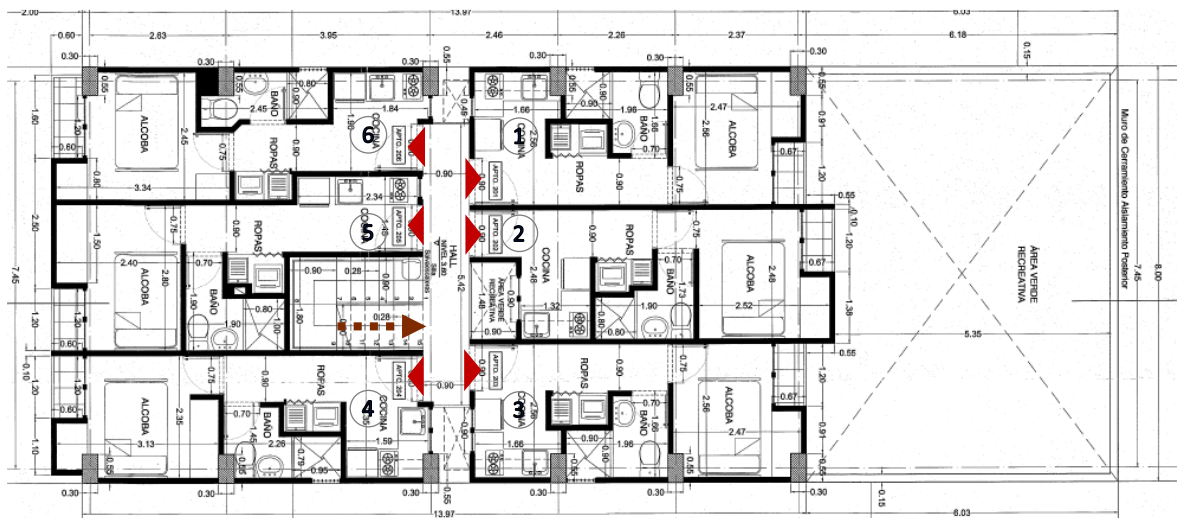
PLANO A 2 DE 7

PLANTA TIPO (2DO, 3ER, 4TO Y 5TO PISO) APROBADA EN LA RES 11001-2-19-3014
