**AUTO No. 1310 DEL 14 DE JULIO DE 2017**

*“Por el cual se abre una investigación administrativa”*

**INFORME VERIFICACIÓN DE HECHOS No. 17-344**  
31 de mayo de 2017

**PRADERA DE SAN CARLOS**  
**Carrera 11A No. 190 – 12 Torre 4 Apartamento 314**  
**Registro Fotográfico: Mayo 6 de 2017**

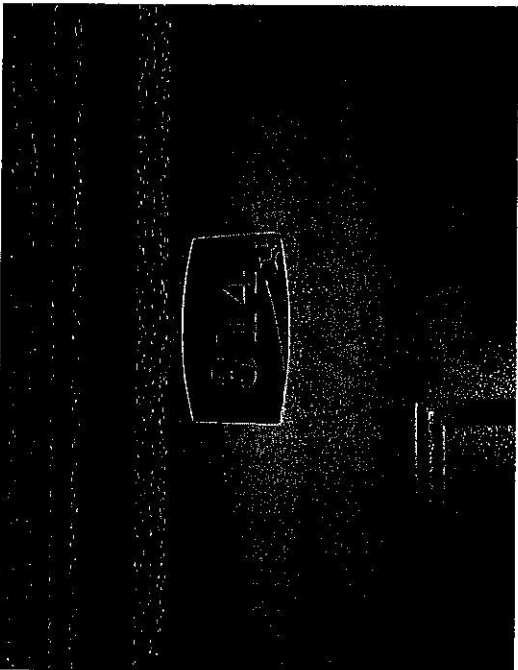
- Desajuste puerta acceso principal.
- Fisuras leves en baño.

Los fenómenos descritos están asociados al asentamiento anormal y diferencial de la torre, lo que ha generado fisuras y las puertas de alcobas se encuentran resortadas por el asentamiento. No se evidencian daños en elementos estructurales del inmueble, sin embargo las condiciones del asentamiento comprometen el funcionamiento de la estructura del edificio, ya que no se diseñó para trabajar bajo las condiciones anormales evidenciadas y su comportamiento sísmico será distinto a lo previsto en el diseño estructural. En estas condiciones se establece la existencia de deficiencia constructiva que afecta las condiciones estructurales y no da cumplimiento a las exigencias establecidas en la Ley 400 de 1997:

Las lesiones encontradas al interior del inmueble están relacionadas con la problemática general de asentamientos que se ha venido presentando en algunas de las torres del conjunto residencial y que viene siendo tratada en el expediente de áreas comunes con número de radicado N° 3-2017-23633-1
