AUTO No. 243 DEL 21 DE FEBRERO DE 2019

"Por el cual se abre una investigación administrativa"

Con base en todo lo anterior, se procedió a la elaboración del Informe de Verificación de Hechos No. 18-751 del 29 de noviembre de 2018, que concluyó los siguientes:

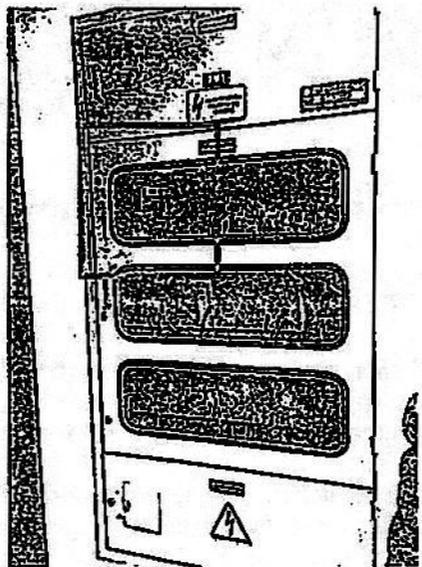
De igual manera explican que, hay un solo contador para todas las viviendas, no le han instalado y entregado a cada uno de los apartamentos su propio contador. Lo anterior está asociado a la falta de legalización del servicio de energía, lo que hace que no se disponga de energía regulada. Los picos de energía generan daños y corto circuitos.

Unico contador de luz de las viviendas.

Por lo anterior, se establece deficiencia constructiva que afecta las condiciones de habitabilidad, uso y funcionamiento de los bienes privados que no implican daño estructural, siendo una AFECTACIÓN GRAVE.
