AUTO No. 3913 DEL 25 DE SEPTIEMBRE DE 2019

“Por el cual se apertura una investigación administrativa”

Radicación No. 1-2018-42139 del 01 de noviembre de 2018
No. de la queja 1-2018-42139
Quejoso Miguel Antonio Macias Ramírez (Administración)
Dirección del quejoso Calle 140 # 19 -24, Zonas Comunes.
Proyecto KATARY
Dirección proyecto Calle 140 # 19 -24
Localidad Usaquéen
Estrato 05

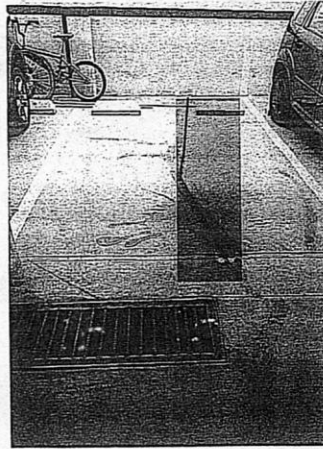
(Foto 1 y 2)

Estos hechos afectan las condiciones de habitabilidad por lo que se califican como afectaciones graves que contravienen el Código de la Construcción de Bogotá

En el momento de la diligencia según menciona el quejoso y el enajenador la existencia de una fisura del muro del costado occidental del parqueadero del primer nivel (*foto 1*) y en el piso de los parqueaderos del primer nivel (*foto 2*), en la parte superior de la rampa de acceso vehicular al edificio (*foto 3*) y en el antepecho que colinda con el vecino que se encuentra al costado del acceso de la rampa vehicular (*foto 4*), al respecto el enajenador menciona que la constructora realizó intervenciones en el 2018 en cuanto al empañetado y pintura del mencionado muro y remates de mortero e impermeabilizante en las fisuras de piso del parqueadero.

Durante la visita se observó la existencia nuevamente de fisuras en el mismo muro y antepecho mencionado y fisuras en los pisos de los parqueaderos sin presentar humedades o filtraciones alguna.

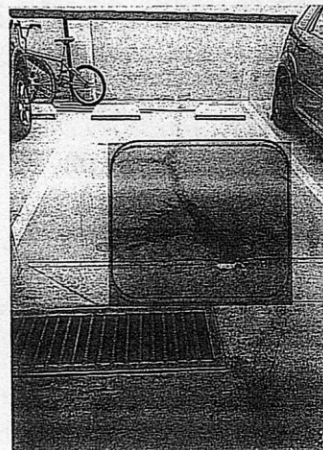
Foto 7

En la diligencia se realizaron prácticas de vertimiento de agua y se verifica que existe empozamiento sobre las fisuras mencionadas en el numeral 1 del presente informe se observa que los desniveles de desagües no funcionan correctamente en las fisuras de placa que fueron intervenidos e impermeabilizados en el 2018 por enajenado (foto 7).

El hecho es una deficiencia constructiva grave, que afecta el uso del bien y no da cumplimiento al Código de la Construcción de Bogotá:

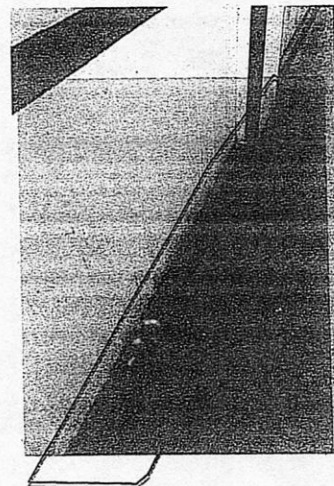
(Foto 8 y 9)

En el momento de la diligencia se toma un registro fotográfico del muro del sótano 2 al costado occidental en el cual el constructor manifiesta que las filtraciones de agua se generan por el nivel freático por la cual el enajenador realizó intervenciones en el año 2017. Las que consistieron en instalar un canal en la parte inferior del muro y en la visita técnica no se evidencia algún rastro de humedad o filtración desde el muro (foto 8 y 9).

Por tal razón no se establece afectación en este numeral.
