Referencia: **AVISO DE NOTIFICACIÓN**  
Tipo de acto administrativo: **Auto No 3357 DEL 2 DE NOVIEMBRE DE 2021**  
Expediente No. 1-2020-12233

ASUNTO: Inconsistencias vivienda  
multifamiliar san miguel propiedad  
horizontal.

**INFORME VERIFICACIÓN DE HECHOS No 21-427**  
9 de septiembre de 2021

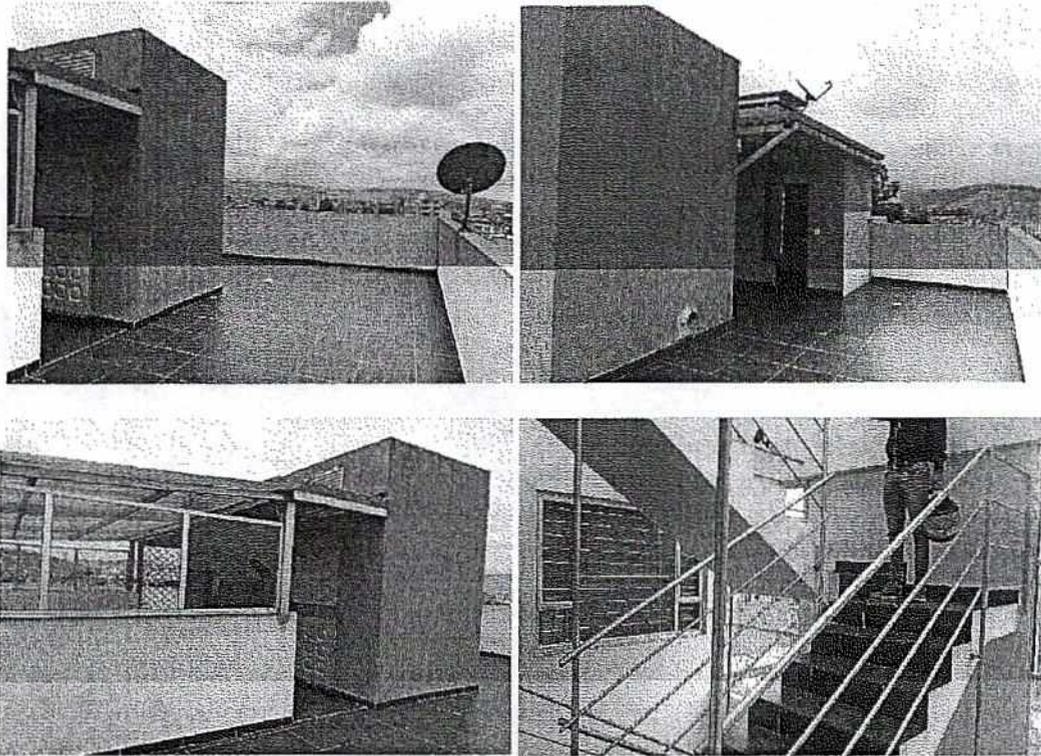
Al acceder a la terraza se puede observar que la cubierta o parte de ella está compuesta con una lámina pvc, la cual protege un vacío o ducto que conecta al con el primer piso. los copropietarios aseguran que no se les ha entregado las zonas comunes por parte del enajenador, como la terraza que sería totalmente cubierta y zona verde.

Es importante resaltar que en el archivo de la Secretaría Distrital del Hábitat **no fue radicado el proyecto para la enajenación de vivienda**. Sin embargo, no se han entregado a la administración planos récord de obra de instalaciones hidráulicas, sanitarias, incendio, gas y eléctricos.

Para esta deficiencia se debe dar observancia a lo establecido la Ley 675 de 2001 en su artículo 24 establece:

*"Entrega de los bienes comunes por parte del propietario inicial. Se presume que la entrega de bienes comunes esenciales para el uso y goce de los bienes privados de un edificio o conjunto, tales como los elementos estructurales, accesos, escaleras y espesores, se efectúa de manera simultánea con la entrega de aquellos según las actas correspondientes. Los bienes comunes de uso y goce general, ubicados en el edificio o conjunto, tales como zona de recreación y deporte y salones comunales, entre otros, se entregarán a la persona o personas designadas por la asamblea general o en su defecto al administrador definitivo, a más tardar cuando se haya terminado la construcción y enajenación de un número de bienes privados que represente por lo menos el cincuenta y uno por ciento (51%) de los coeficientes de copropiedad. La entrega deberá incluir los documentos garantía de los ascensores, bombas y demás equipos, expedidas por sus proveedores, así como los planos correspondientes a las redes eléctricas, hidrosanitarias y, en general, de los servicios públicos domiciliarios".*

**Por lo anterior, en el hecho objeto de verificación se establece una deficiencia constructiva, que se califica como afectación grave.**

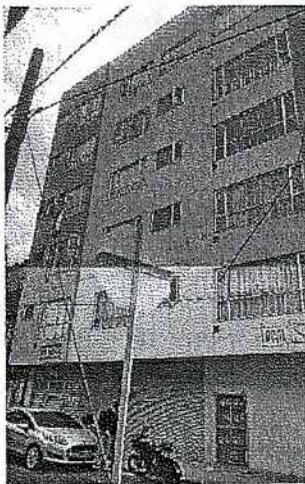
- a) **NUMERO DE PISOS:** Construido se evidencian 6 pisos más cubierta y en planos aparecen registrados 5 pisos más cubierta como se puede evidenciar a continuación.

CUADRO DE AREAS	
AREA DE LOTE	144.00 M2
AREA DE 1er PISO	108.00 M2
AREA DE 2do PISO	122.27 M2
AREA DE 3ro PISO	122.27 M2
AREA DE 4to PISO	122.27 M2
AREA DE 5to PISO	122.27 M2
AREA DE SOTANO	108.00 M2
AREA TOTAL CONSTRUIDA	705.08 M2
AREA LIBRE 1er PISO	96.00 M2

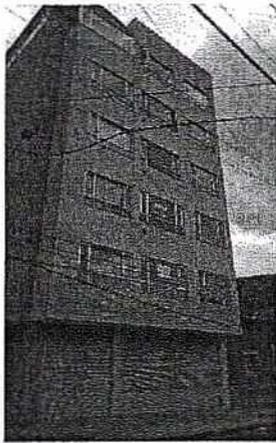
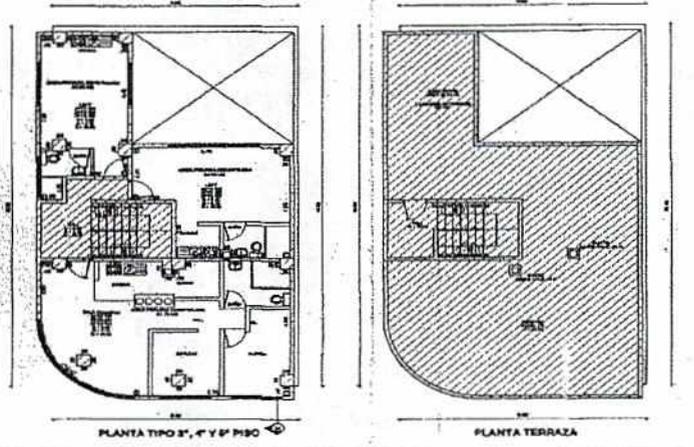
b) **PARQUEADERO Y SOTANO:** según los planos suministrados del proyecto, se evidencia un sótano que suministra un espacio para dos parqueaderos, punto fijo escaleras, bicicleteros y eleva coches. Al momento de la visita solo se pudo establecer un área de primer piso sin contar con sótano.

Referente a los parqueaderos según la implantación en planos, cuenta con dos parqueaderos, una oficina de administración eleva coches y punto fijo escaleras. Lo que se evidencia en la visita es un parqueadero, un punto fijo que no corresponde al diseño en planos, junto a un ascensor que tampoco está implantado en los planos, fuera de estas inconsistencias se puede observar que existe un local a cada lado de las dos fachadas que dan a la CL 28 A Sur y a la KR 25, se resalta que el proyecto tiene una forma rectangular y los planos advierten formas irregulares para todas las plantas presentadas.

*Para este hecho, se puede establecer deficiencia constructiva y/ desmejoramiento de especificaciones, dado las incongruencias en planos y licencia, en lo construido y en los radicado ante la Secretaría Distrital del Hábitat.*

Por lo anterior, se califica como Deficiencia Constructiva y desmejoramiento de especificaciones calificada como Afectación Grave.

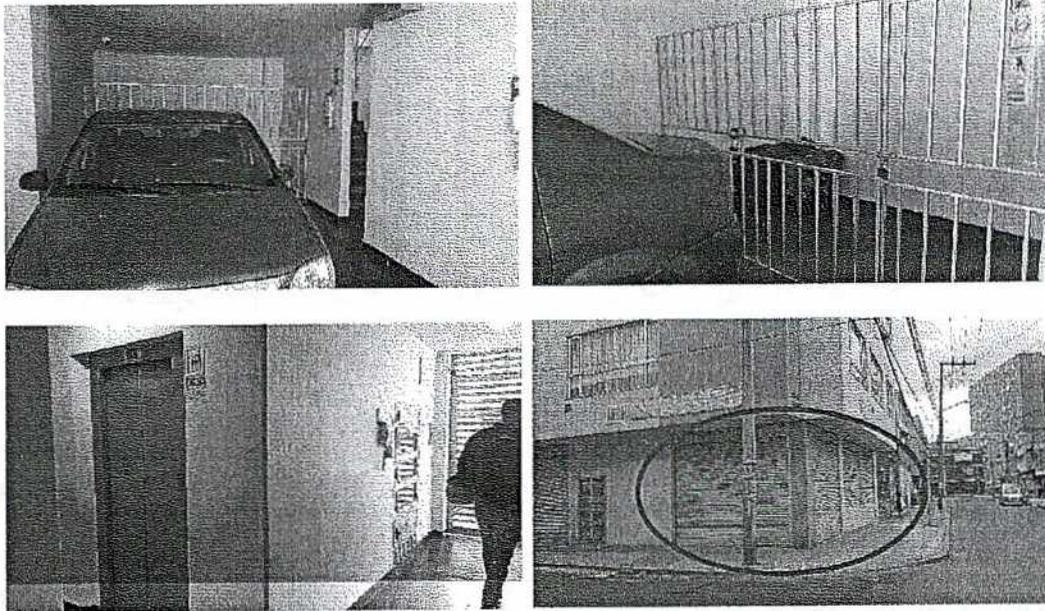
**Primer piso: parqueaderos, punto fijo, ascensor y locales**

Existen varias incongruencias respecto a los hechos denunciados por los copropietarios ya que, los planos suministrados a esta subdirección por el quejoso y aprobados por la curaduría urbana No 4 para el proyecto Multifamiliar San Miguel, No corresponden con lo construido en sitio en cuanto a: número de pisos y sótano, parqueaderos privados, locales comerciales, implantación de punto fijo y ascensor.

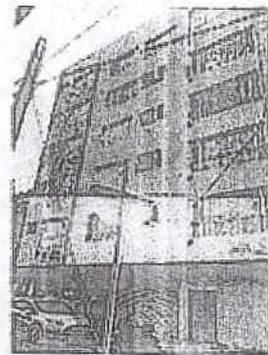
ÁREA DE LOITE	148.00 M <sup>2</sup>
ÁREA DE 1er PISO	103.60 M <sup>2</sup>
ÁREA DE 2do PISO	122.27 M <sup>2</sup>
ÁREA DE 3er PISO	122.27 M <sup>2</sup>
ÁREA DE 4to PISO	122.27 M <sup>2</sup>
ÁREA DE 5to PISO	122.27 M <sup>2</sup>
ÁREA DE SOTANO	103.60 M <sup>2</sup>
ÁREA TOTAL CONSTRUIDA	705.05 M <sup>2</sup>
ÁREA LIBRE 1er PISO	24.00 M <sup>2</sup>

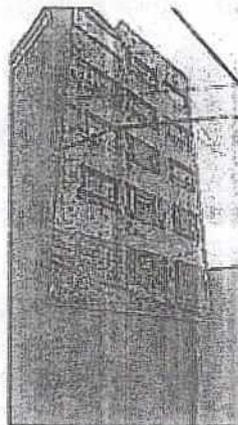
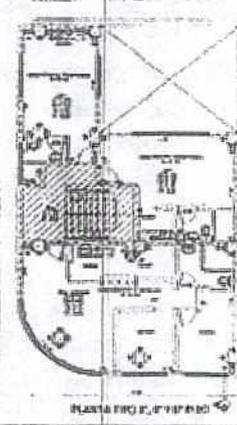
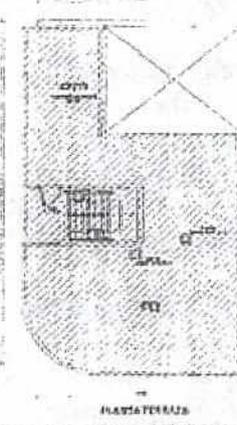
- b) **PARQUEADERO Y SOTANO:** según los planos suministrados del proyecto, se evidencia un sótano que suministra un espacio para dos parqueaderos, punto fijo escaleras, cicleros y eleva coches. Al momento de la visita solo se pudo establecer un área de primer piso sin contar con sótano

Referente a los parqueaderos según la implantación de planos, cuenta con dos parqueaderos, una oficina de administración eleva coches y punto fijo escaleras. Lo que se evidencia en la visita es un parqueadero, un punto fijo que no corresponde al diseño en planos, junto a un ascensor que tampoco está implantado en los planos, fuera de estas inconsistencias se pudo observar que existe un local a cada lado de las dos fachadas que dan a la CL 28 a Sur y a la KR 25, se resalta que el proyecto tiene una forma rectangular y los planos advierten formas irregulares para todas las plantas presentadas.

Para este hecho, se puede establecer deficiencia constructiva y/o desmejoramiento de especificaciones, dado las incongruencias en planos y licencia en los construido y en los radicados ante la Secretaría Distrital del Hábitat.

Por lo anterior, se califica como Deficiencia Constructiva y desmejoramiento de especificaciones calificada como Afectación Grave.
