Referencia: **Aviso de Notificación**  
Tipo de acto administrativo: **Auto No. 1000 del 20 de abril de 2023**  
Expediente No. **1-2022-25131**

*“Por el cual se abre una investigación administrativa”*

## INFORME VERIFICACIÓN DE HECHOS No 22-755

Radicación No.	1-2022-25131 del 14 de junio de 2022
No. de la queja	1-2022-25131-1
Quejoso	<b>LUISA BACHILLER</b>
Dirección Quejoso	KR 104B 19 44 Apartamento 401
Proyecto	MULTIFAMILIAR ZAFIRO
Dirección proyecto	KR 104B 19 44
Localidad	FONTIBÓN
Estrato	3
Radicación documentos	400020200207
Enajenación proyecto	2020-11-12 7 UNIDADES
Enajenador	COSMOS CONSTRUCTORES SAS
Dirección enajenador	CL 25G 73A 07
No. de registro	2015168

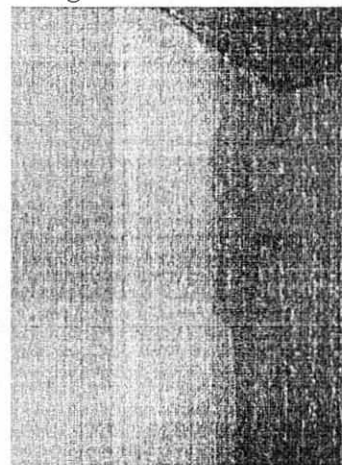
Imagen 14

*Las fisuras superficiales que se observan en el inmueble no sugieren asentamientos anormales o diferenciales de la torre, pero la actividad de resane de estas fisuras, realizada por el enajenador el 29 de noviembre de 2021, tal como consta en el acta (imagen 13) entregada en la respuesta al traslado con radicado 1-2022-31501 no fue ejecutada al 100%, como se ve en una de las alcobas donde sellaron una fisura, pero*

*no completaron la actividad de lijado, resane y pintura (imagen 14). Además, es evidente la reaparición de estas, menos de un año después de haber sido ejecutadas.*

Las fisuras superficiales que se observan en el inmueble no sugieren asentamientos anormales o diferenciales de la torre, pero la actividad de resane de estas fisuras, realizada por el enajenador el 29 de noviembre de 2021, tal como consta en el acta (imagen 13) entregada en la respuesta al traslado con radicado 1-2022-31501 no fue ejecutada al 100%, como se ve en una de las alcobas donde sellaron una fisura, pero no completaron la actividad de lijado, resane y pintura (imagen 14). Además, es evidente la reaparición de estas, menos de un año después de haber sido ejecutadas.

A pesar de que dichos efectos de asentamiento hacen parte de la consolidación de la edificación las mismas tampoco fueron completamente corregidas. Por lo tanto, la afectación anterior se configura como **deficiencia constructiva** que, por no afectar las condiciones de uso y habitabilidad del área privada se clasifican como **AFECTACIÓN LEVE**.
