INFORME VERIFICACIÓN DE HECHOS No. 23-341
24 de julio de 2023

Radicación No.	3-2012-76023 del 5 de diciembre de 2012
No. de la queja	3-2012-76023-1
Quejoso	DE OFICIO
Dirección quejoso	Secretaria Distrital del Hábitat
Proyecto	BRISAS DE VILLA MAYOR 1
Dirección proyecto	CL 39 SUR #26A 30
Localidad	Rafael Uribe Uribe
Estrato	3
Radicación	400020110493-1 del 2 de diciembre de 2011 (38 unidades)
Enajenador	CONSTRUCTORA VILLA MAYOR DE COLOMBIA SAS – EN LIQUIDACION
Dirección enajenador	CALLE 39 SUR NO 26 08
No. de registro	2011056

Visita Técnica No. 04
Fecha 6 de julio de 2023
Funcionario Arq. Brayan Styven Pinzón Flórez
Atendido Por Kimberly Rodríguez, administradora.
Sociedad enajenadora no asistió.

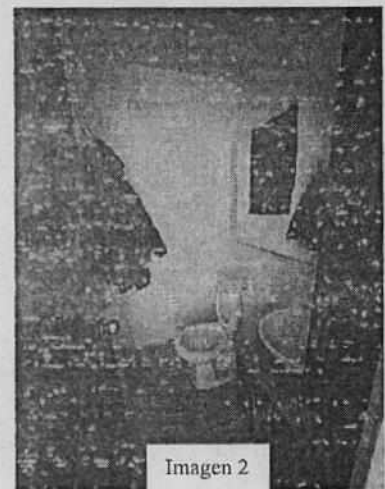
Imagen 2

1. Baño para discapacitados, suprimido en el área del salón comunal:

Se realiza visita de verificación de hechos y frente a este punto por parte de la administración se menciona que la sociedad enajenadora no ha hecho ningún tipo de intervención en la zona del baño.

Se evidencia que lo sociedad enajenadora no ha atendido la orden de hacer; por lo anterior se establece que el HECHO PERSISTE

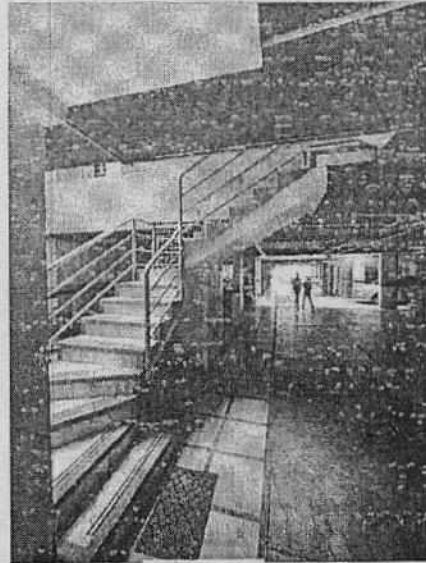
Imagen 3

2. Modificación en el desarrollo de las escaleras que conducen del primer nivel:

Durante la verificación del hecho se pudo constatar con la administración que la sociedad enajenadora no ha hecho ningún tipo de intervención en las escaleras y que por el contrario es la misma administración quien ha hecho intervenciones en tema de barandas y cintas antideslizantes.

Se evidencia que lo sociedad enajenadora no ha atendido la orden de hacer; por lo anterior se establece que el HECHO PERSISTE
