AUTO No. 59 DEL 6 DE FEBRERO DE 2024

“Por el cual se abre una investigación administrativa”

Que con base en lo anterior, se emitió el informe de verificación de hechos No. 23-886 del 28 de Diciembre de 2023 (folios 44-50) en el cual se concluyó:

Continuación informe de visita No. 23-886

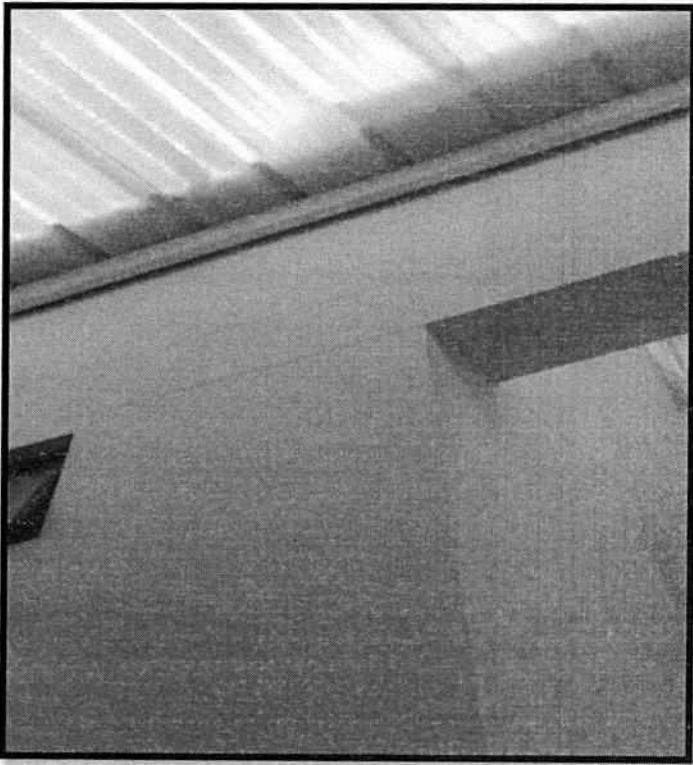
FISURA EN LA TORRE 2 EN EL CUARTO PISO.

FISURA EN EL TERCER PISO TORRE
EN EL CUARTO PISO, VENTANAS DAÑADAS
GOTERAS, TEJAS PARTIDAS.

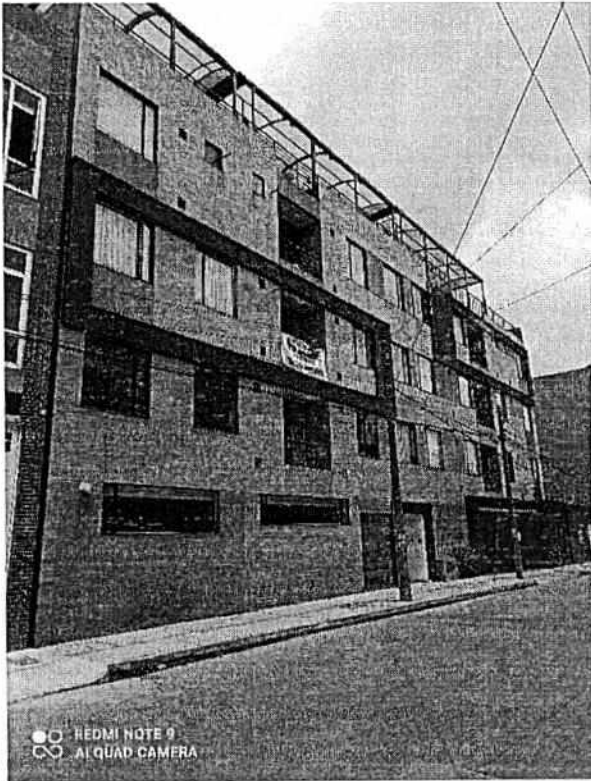
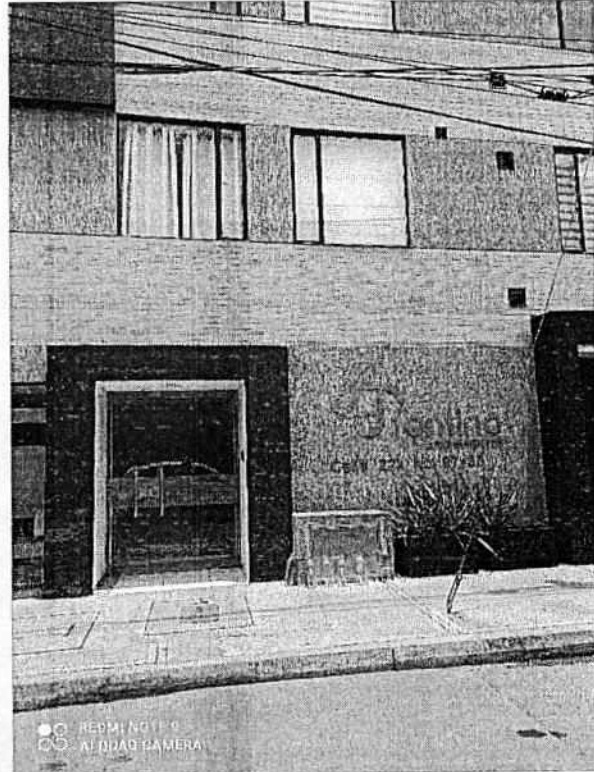
Imágenes 1 y 2

Los hechos denunciados en la queja hacen referencia a presuntas deficiencias constructivas presentes en las áreas comunes del EDIFICIO FONTINO, dentro de las cuales se mencionan presuntas humedades por filtraciones en sótanos de parqueaderos y fisuras en muros, entre otros.

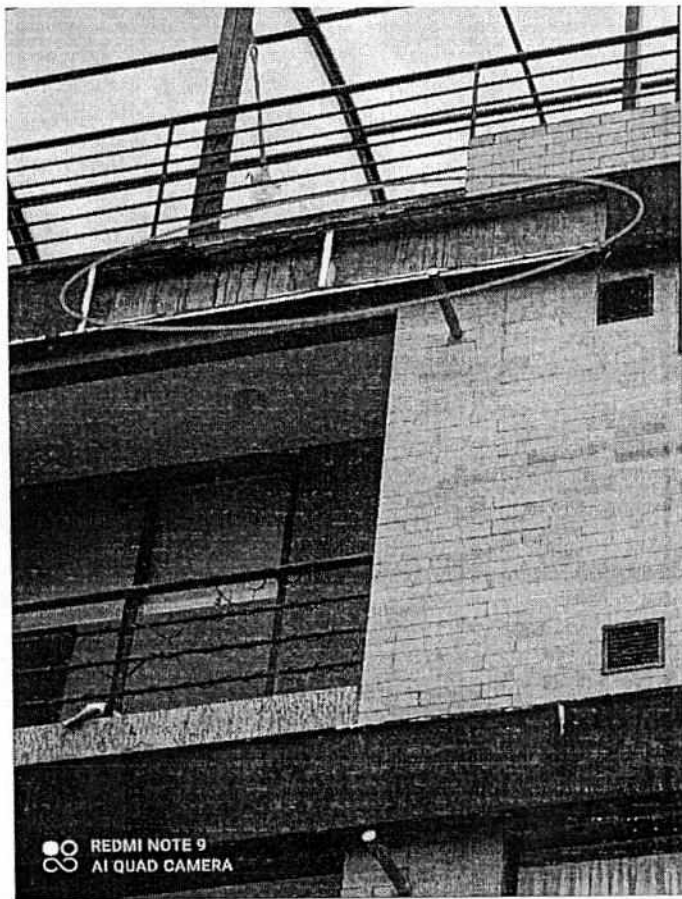
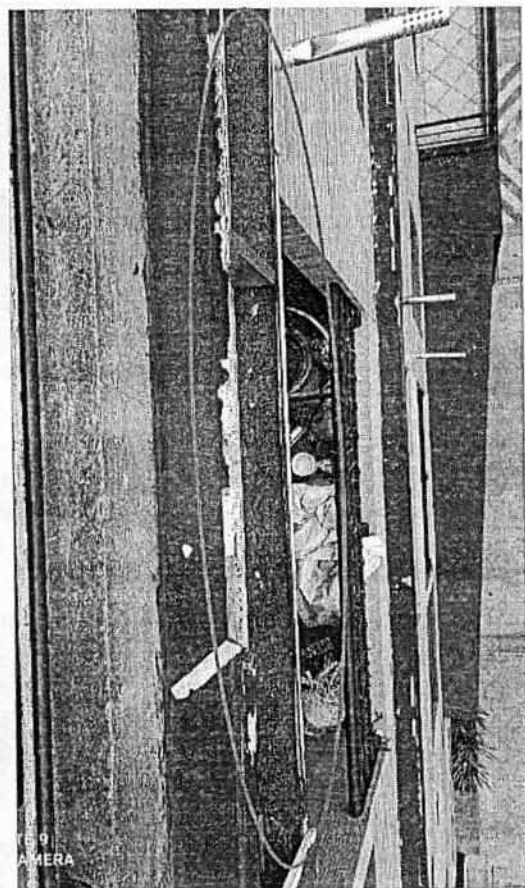
Imágenes 3 y 4

En la visita se pudo observar que existen desprendimientos en la fachada que da hacia la calle 22K de las láminas de superboard las cuales se encuentran recubiertas con graniplast y ancladas de forma deficiente a la perfilería metálica sujeta a la estructura del edificio, por lo que se requiere reparar de manera definitiva estos desprendimientos progresivos para evitar un accidente que ponga en peligro la vida de las personas que transiten cerca del edificio.

Aunque no hay compromiso de los elementos estructurales, *se califica la deficiencia constructiva descrita como una AFECTACIÓN GRAVÍSIMA*, considerando el riesgo que representa para la integridad y vida de las personas.

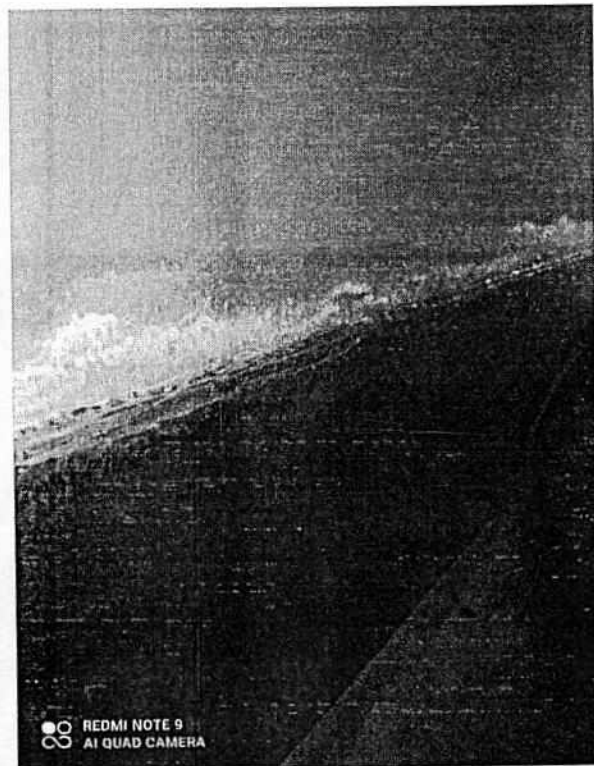
Imágenes 7 y 8

En estas condiciones se configura una deficiencia constructiva que se califica como **AFECTACION GRAVE**.
