Asunto: Traslado informe de verificación.
Ref.: Expediente. 1-2011-11047
Proyecto: ALTAVISTA TORRES DE APARTAMENTOS
Dirección: AVENIDA CALLE 32 # 13-52
Quejoso: LEONARDO ROJAS MONCADA (Administrador)

INFORME VERIFICACION DE HECHOS No. 16-1221
22 de noviembre de 2016

ALTAVISTA TORRES DE APARTAMENTOS
Avenida calle 32 No. 13 - 52
Registro Fotográfico: Noviembre 16 de 2016

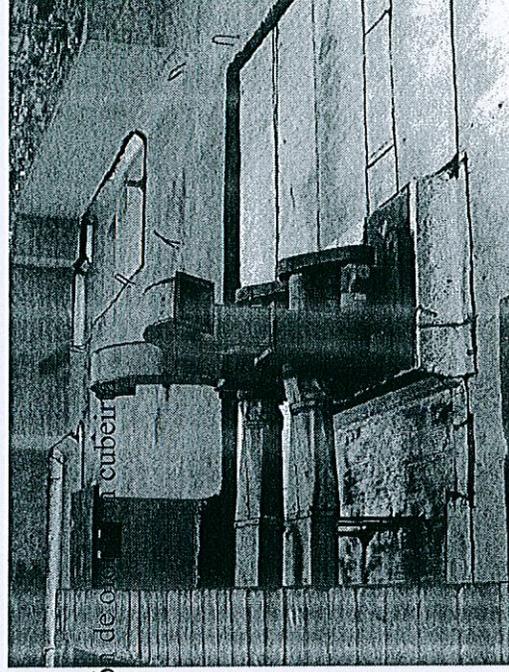
2. EXTRACTORES. Los equipos destinados para la extracción de olores, ubicados en la cubierta de la edificación registran deterioro producto de oxidación en algunos de los elementos que los componen.

Realizada la inspección se establece que los equipos de extracción no han sido objeto de intervención y que el deterioro por efecto de oxidación es manifiesto. El hecho persiste.

Equipos de extracción de olores
