Referencia: AVISO DE NOTIFICACION
Tipo de Acto Administrativo: AUTO 785 del 21 DE MARZO DE 2019
Expediente No. 1-2018-02962

AUTO No. 785 DEL 21 DE MARZO DE 2019

"Por el cual se apertura una investigación administrativa"

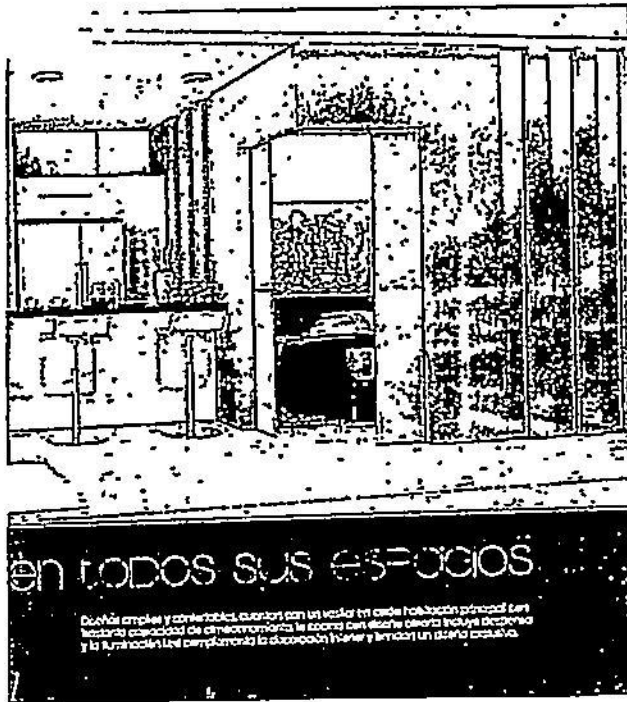
Imágenes del folleto donde se muestran acabados ofrecidos

Cielorason en Drywall de primera, paredes con estuco...ACABADOS DE LUJO

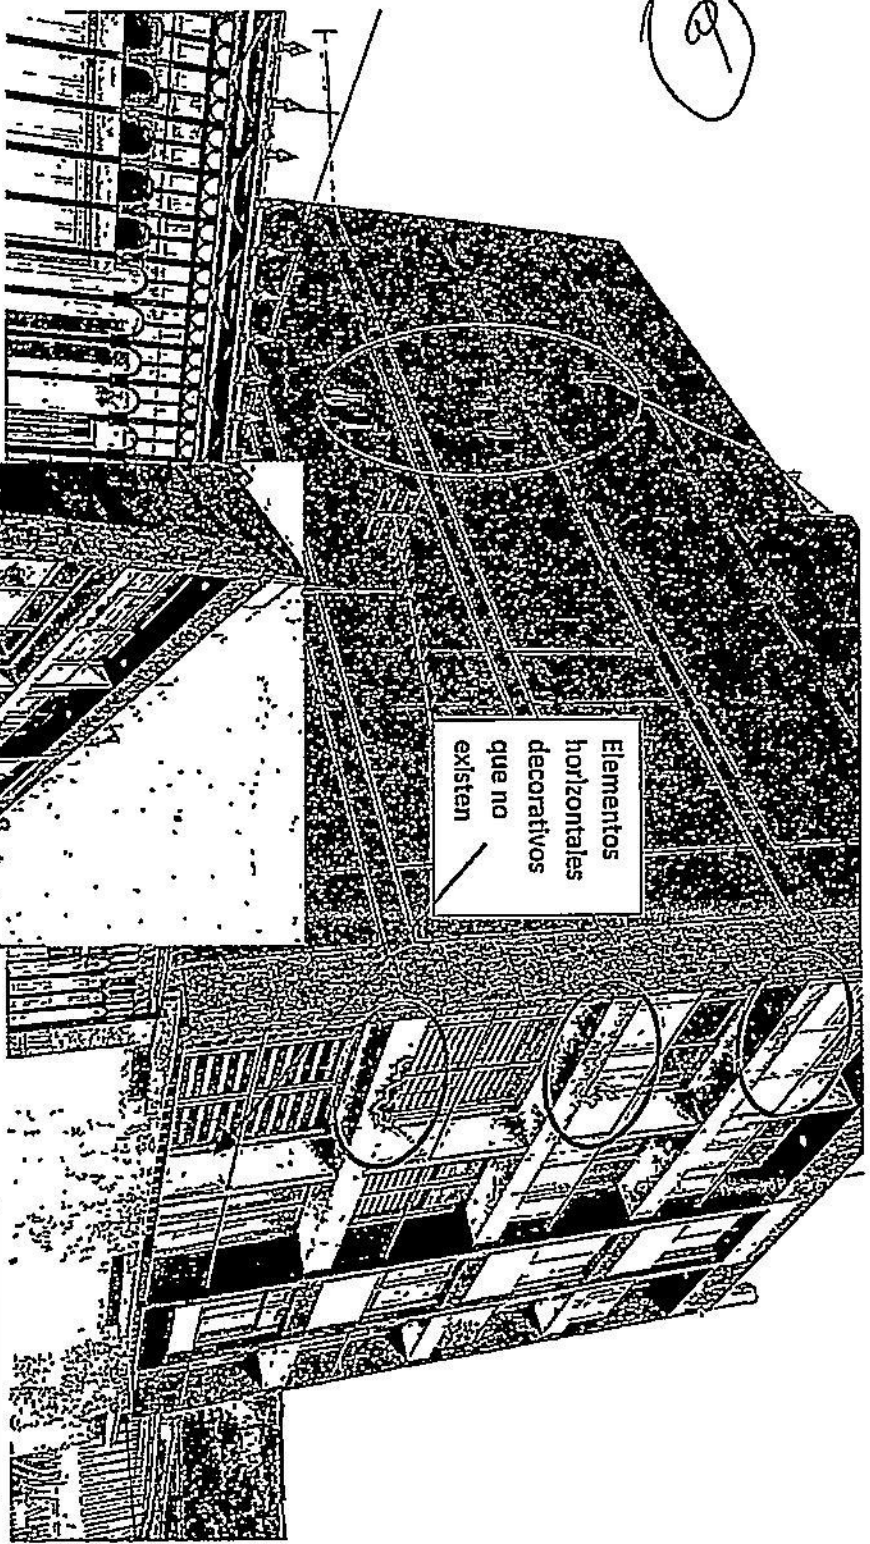
6

Elementos horizontales decorativos que no existen

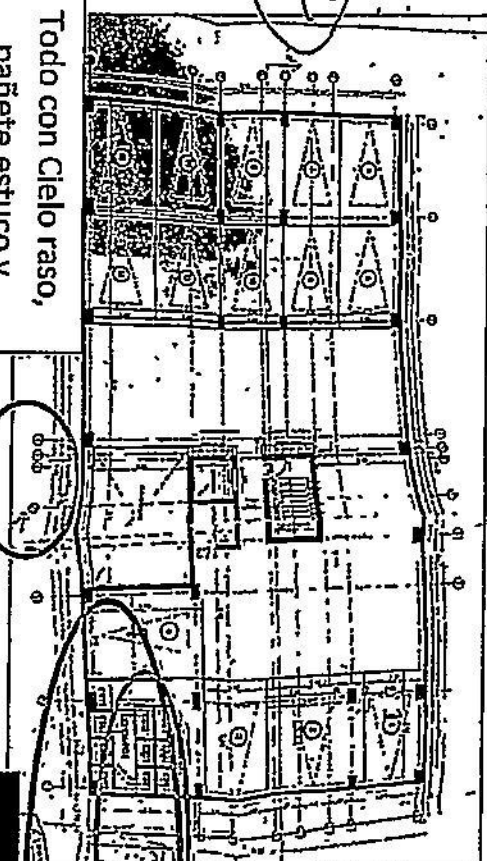
10

Fotos tomadas el día 14 de junio del 2016, a tan solo 6 meses SUPUESTOS de estar funcionando con administración haber sido TERMINADO POR LA CONSTRUCTORA.
Presenta problemas de acabados exteriores

Todo con Cielo raso, pañete estuco y pintura de primera calidad

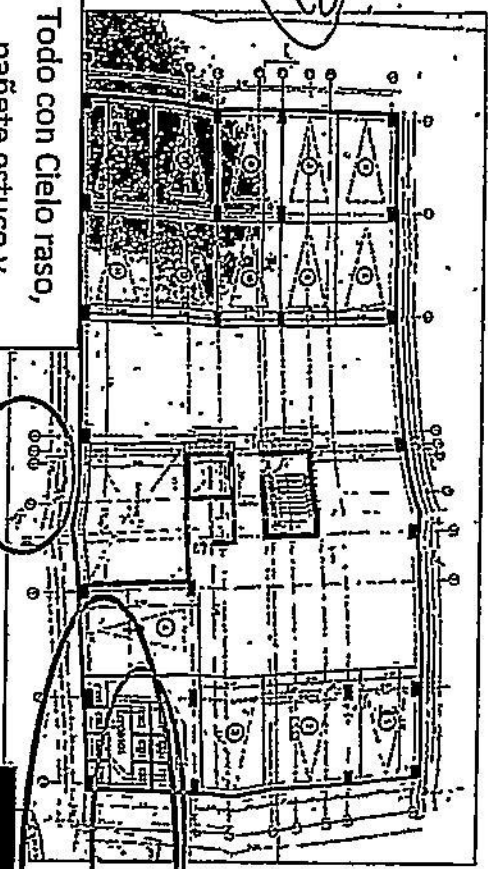
19

Todo con Cielo raso,
pañete estuco y
pintura de primera
calidad

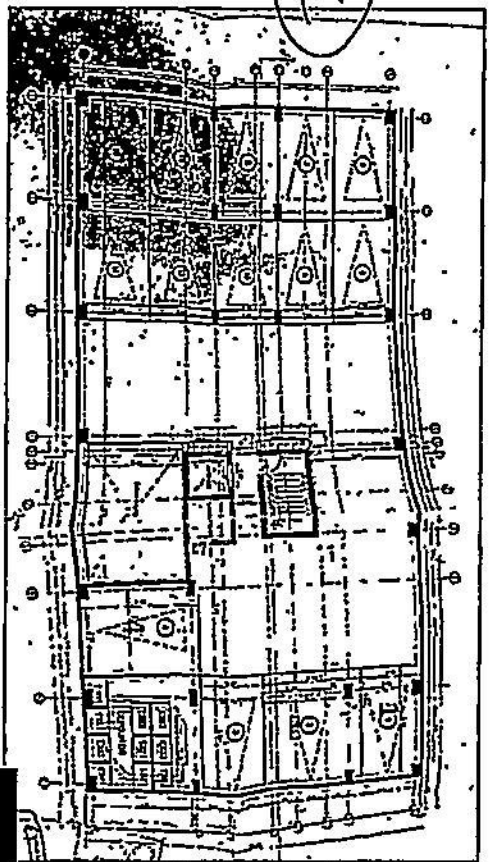
**SIN ASCENSOR
FUNCIONANDO**
Fotos tomadas el 13
de junio de 2016

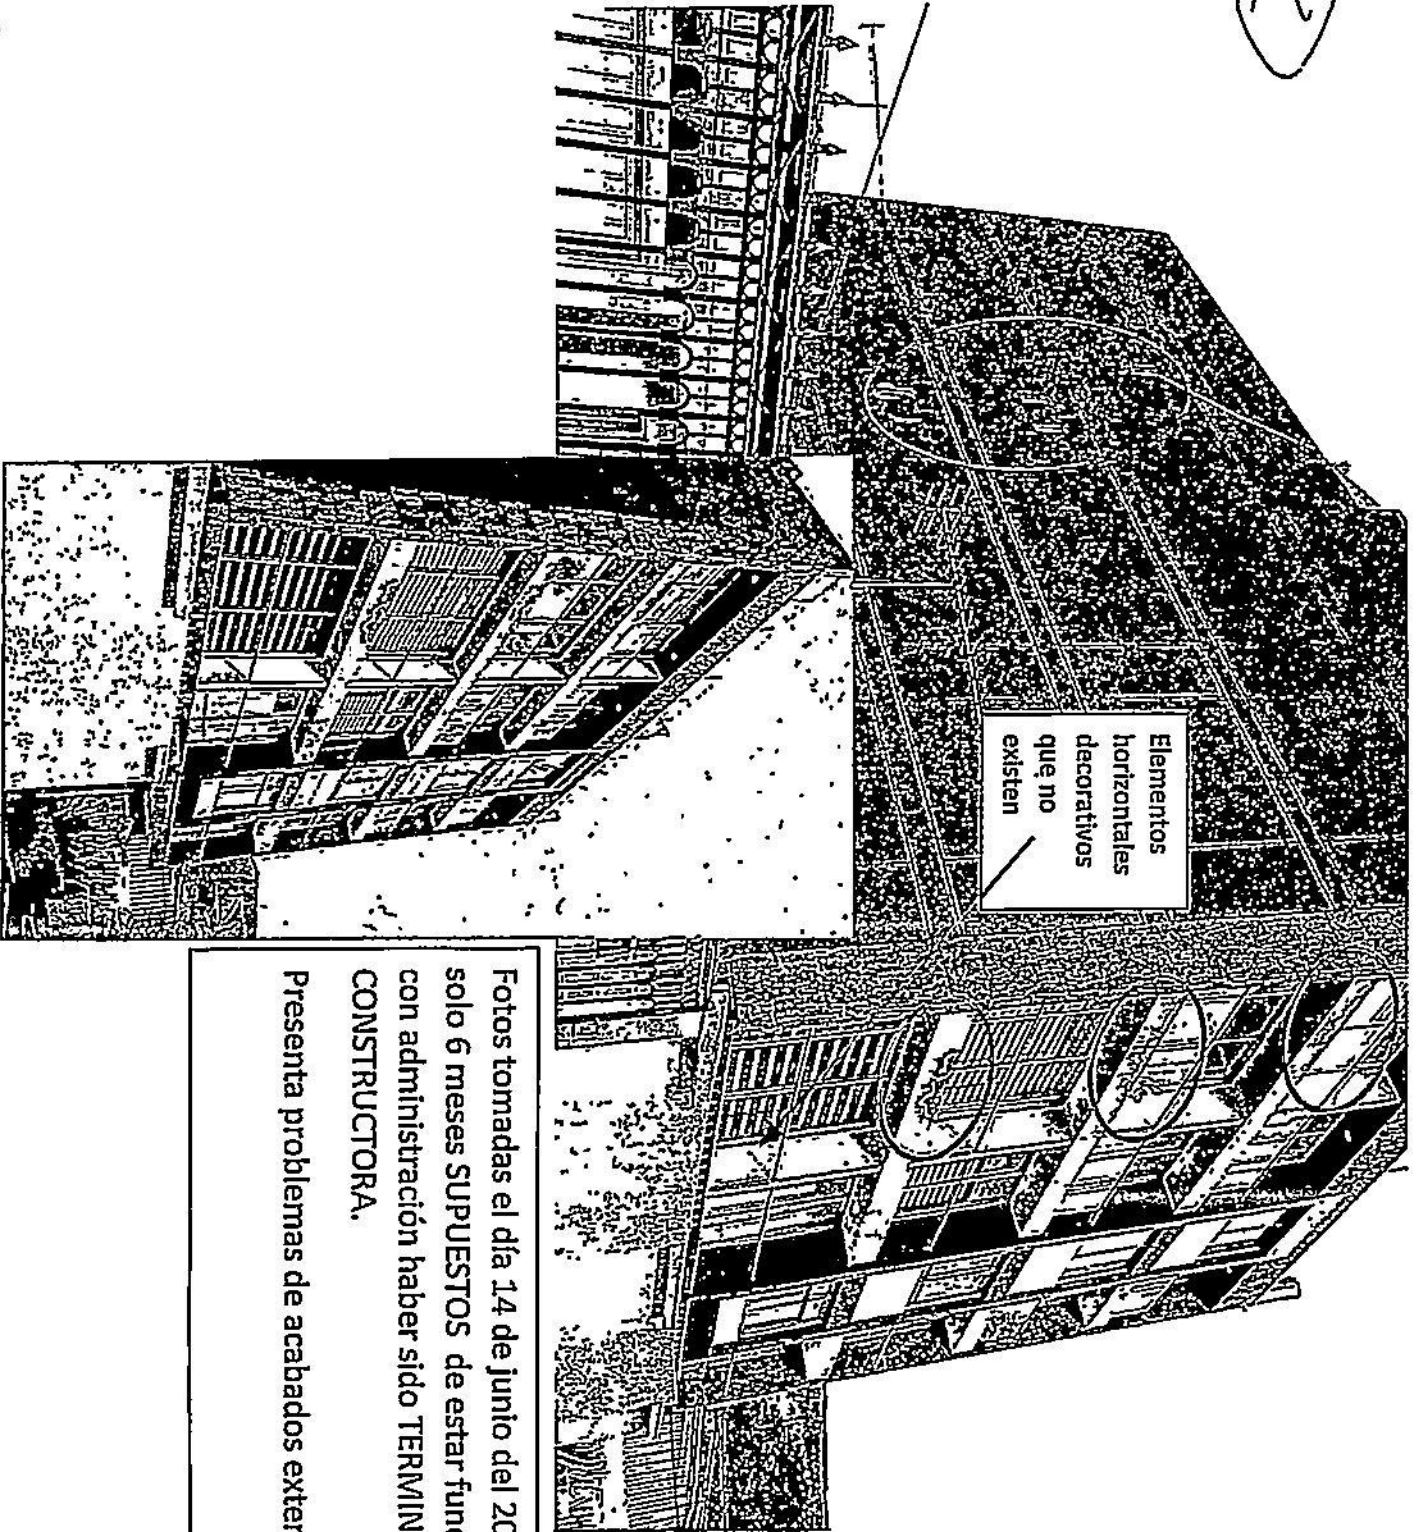
17

Fotos tomadas el día 14 de junio del 2016, a tan solo 6 meses SUPUESTOS de estar funcionando con administración haber sido TERMINADO POR LA CONSTRUCTORA.
Presenta problemas de acabados exteriores
