AUTO No. 4113 DEL 26 DE SEPTIEMBRE DE 2019

“Por el cual se abre una investigación administrativa”

INFORME VERIFICACIÓN DE HECHOS No. 19-646
2 de julio de 2019

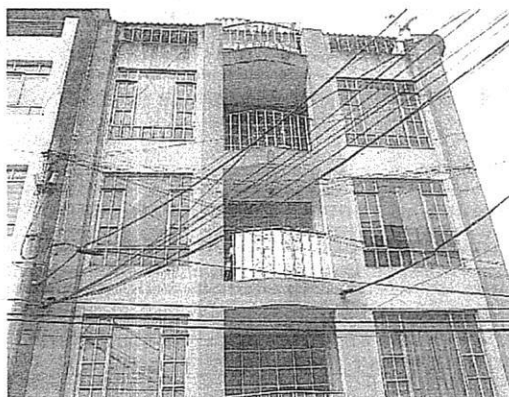
A raíz de la queja interpuesta por la señora MARÍA DEL PILAR ROMERO DÍAZ propietaria apartamento 302 del edificio situado en la calle 75A # 26 – 19, de oficio, se inician actuaciones administrativas por los daños encontrados en las áreas comunes ocasionados por los asentamientos excesivos de la edificación y por desmejoramiento de especificaciones por cambios arquitectónicos y estructurales, con respecto a lo aprobado en planos.
