ALCALDIA MAYOR DE BOGOTA
SECRETARIA DISTRITAL DEL HABITAT
AL RESPONDER CITAR EL NR.
2-2020-74190

Referencia: Aviso de Notificación

Tipo de acto administrativo: **AUTO No. 4854 de 19 de noviembre de 2019**

AUTO No. 4854 DEL 19 DE NOVIEMBRE DE 2019

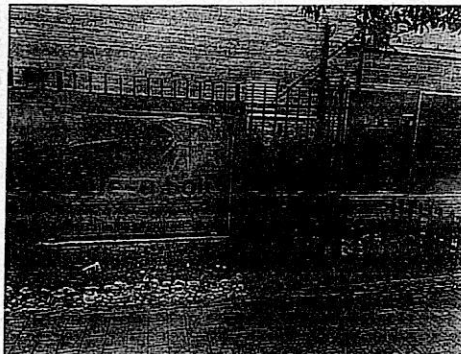
1. Humedades en sótanos

La queja manifestaba preocupación por el daño presentado en el muro de contención del sótano de parqueaderos, por filtraciones de agua y humedad.

En la visita técnica la administración informó que el enajenador intervino los lloraderos iniciales mediante apertura y colocación de conductos protectores de conducción de agua entre 2018 y 2019. La administración indica que con estas medidas realizadas no se presenta humedad por este concepto. Por lo anterior no se establece deficiencia o desmejoramiento de especificaciones.

En la visita técnica se realizó recorrido en el cárcamo, observando que fue intervenido en su totalidad por el enajenador mediante una nueva impermeabilización y entregado a satisfacción en febrero de 2018, solo se observó una filtración de agua puntual, la administración informa que esta se encuentra en garantía. Por lo anterior, y ante la presencia de filtración se considera una deficiencia constructiva grave. Se incumple lo establecido en la norma NSR 10, que dice:

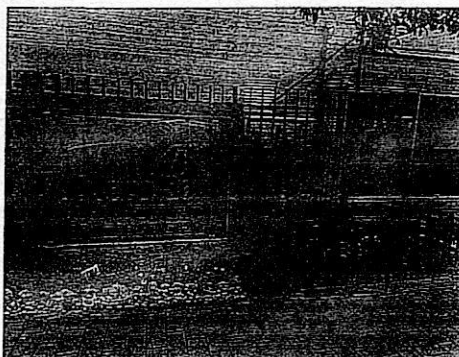
1. Humedades en sótanos

La queja manifestaba preocupación por el daño presentado en el muro de contención del sótano de parqueaderos, por filtraciones de agua y humedad.

En la visita técnica la administración informó que el enajenador intervino los lloraderos iniciales mediante apertura y colocación de conductos protectores de conducción de agua entre 2018 y 2019. La administración indica que con estas medidas realizadas no se presenta humedad por este concepto. Por lo anterior no se establece deficiencia o desmejoramiento de especificaciones.

En la visita técnica se realizó recorrido en el cárcamo, observando que fue intervenido en su totalidad por el enajenador mediante una nueva impermeabilización y entregado a satisfacción en febrero de 2018, solo se observó una filtración de agua puntual, la administración informa que esta se encuentra en garantía. Por lo anterior, y ante la presencia de filtración se considera una deficiencia constructiva grave. Se incumple lo establecido en la norma NSR 10, que dice:
