Referencia: **AVISO DE NOTIFICACIÓN**  
Tipo de acto administrativo: **Auto No. 3391 del 08 de noviembre de 2021**  
Expediente No. **1-2021-17372-1**

*“Por el cual se abre una investigación administrativa”*

# INFORME FINAL DE RECEPCIÓN ZONAS COMUNES

ED. MUGA LOFT  
Cl. 106A # 54 - 20

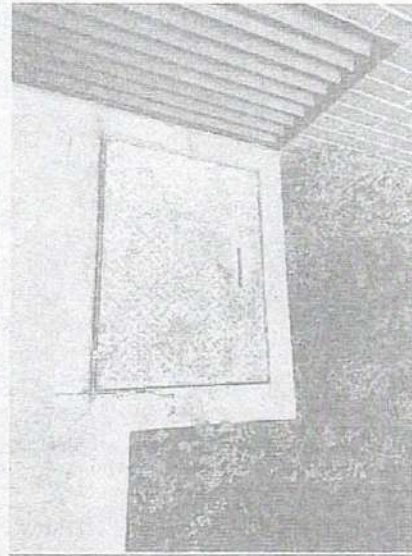
**PUERTA DE ACCESO MAL DISEÑADA SEGÚN UBICACIÓN:** Este cuarto se encuentra localizado en el área del antejardín, al cual se accede a través de una puerta metálica tipo escotilla. Esta puerta no cuenta con un diseño adecuado que evite la filtración de aguas provenientes del exterior (aguas lluvias, aguas que se puedan filtrar por lavado de fachada y mantenimiento de jardinería). Esta puerta debería tener el mismo diseño que la puerta de inspección del tanque de almacenamiento de agua potable, ubicada en la misma jardinera.

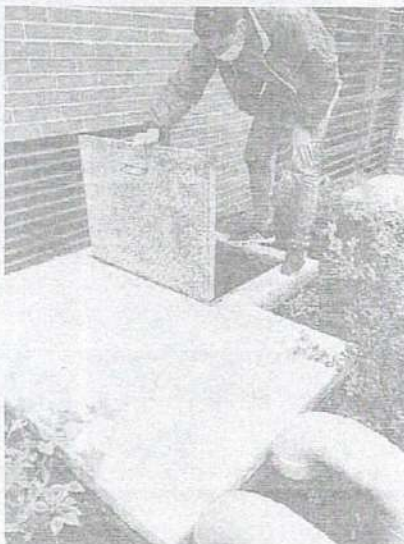
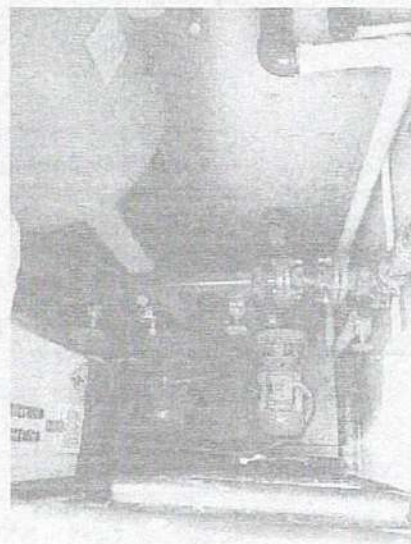
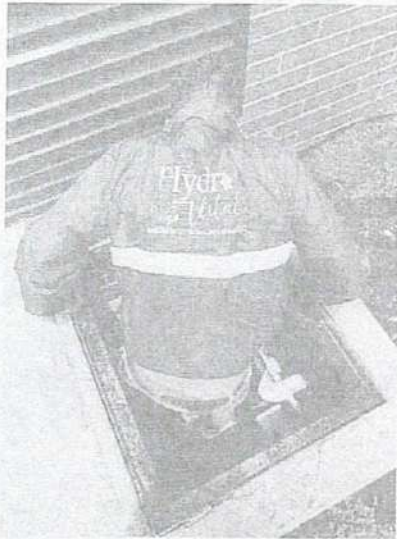
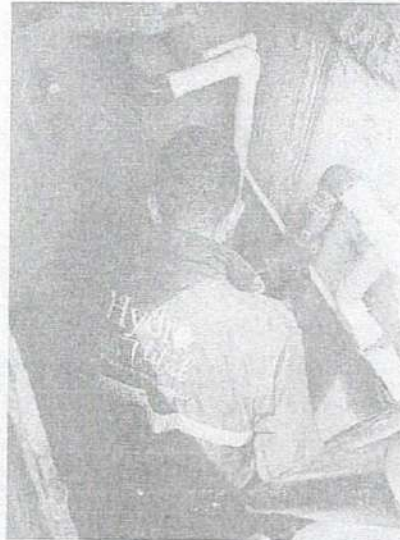
**TAMAÑO NO ADECUADO PARA LA UBICACIÓN DE LOS EQUIPOS SUMINISTRADOS POR EL CONSTRUCTOR:** El tamaño de este cuarto no es el adecuado para los equipos que se encuentran instalados, lo que implica que la persona que vaya a hacer un mantenimiento a los equipos, no lo pueda hacer de manera eficiente, pues escasamente tiene espacio para ingresar.

- **FALTA DE EQUIPO EYECTOR:** Este cuarto técnico no cuenta con un equipo eyector que pueda garantizar la extracción de las aguas del nivel freático y las que ingresan por la puerta de acceso, que reitero, no tiene el diseño adecuado. Por estas razones, la copropiedad ya tuvo que sortear la inundación de este cuarto técnico, en la que se vieron comprometidos los equipos de bombeo y sus componentes. Actualmente, el conserje del edificio debe ingresar de manera semanal a retirar el agua que se acumula en el fondo de este espacio. El técnico que aparece en las imágenes informó que los componentes metálicos de los equipos ya están presentando proceso de oxidación y que, si no se resuelve de manera definitiva el tema del exceso de humedad dentro de ese cuarto, los equipos se pueden dañar en corto tiempo.

- **VENTILACIÓN INEXISTENTE:** Adicional a los problemas que se presentan por el tamaño de este cuarto técnico, no hay ningún tipo de ventilación, lo cual hace que este espacio presente un alto grado de humedad por el ingreso permanente de las aguas del nivel freático, las cuales no es posible retirar en su totalidad. El personal técnico que ha realizado mantenimientos a los equipos de bombas, han señalado la importancia de la ventilación de este cuarto, para evitar que la vida útil de los equipos, se reduzca por esta condición de humedad permanente.

- Debido a que el espacio de este cuarto es tan reducido, el constructor debe garantizar que, con la instalación de la bomba eyectora, no se afecte aún más el desarrollo de las actividades inherentes a mantenimiento preventivo tanto de los equipos existentes, como de este nuevo equipo.
- Se recomienda que el constructor pueda instalar un cerramiento metálico tipo persiana, con el objeto proveer ventilación natural, actualmente inexistente.

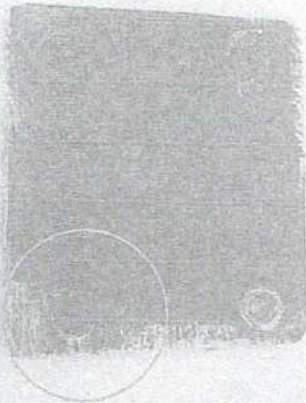
- **REMATES PENDIENTES POR FINALIZAR:** Se evidencia que el constructor no concluyó ciertos remates de los componentes complementarios al montacoches, los cuales dan un aspecto poco estético a las zonas comunes y que, además, pueden influir para el rápido desgaste de los mismos. Adicionalmente, entregó unas platinas de anclaje oxidadas, tal como se observa en las imágenes anexas.

Pendiente instalación tornillo que atraviesa muro

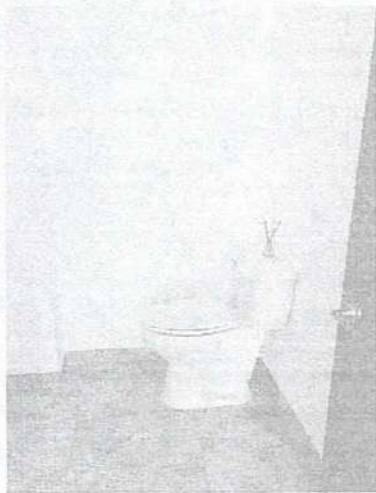
Foto 1.

- Foto 1: El baño diseñado para personas en condiciones de discapacidad, no cuenta con barras de apoyo, tal como lo exige la norma.
- Foto 2. No se instaló tapa registro.

De igual manera el baño auxiliar no cuenta con las barras de apoyo que se deben tener en cuenta para las personas con movilidad reducida y la tapa de la llave de registro, lo cual se considera una deficiencia constructiva catalogada como **AFECTACIÓN GRAVE** y desmejoramiento de especificaciones.

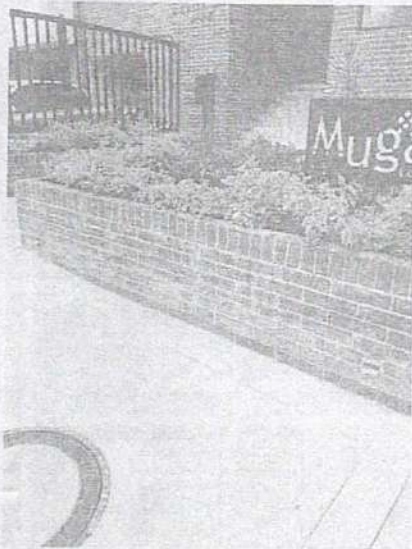
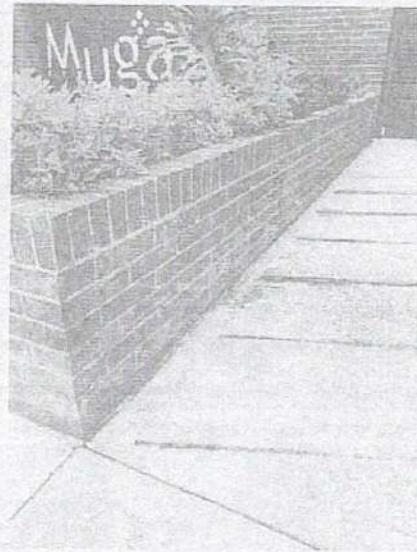
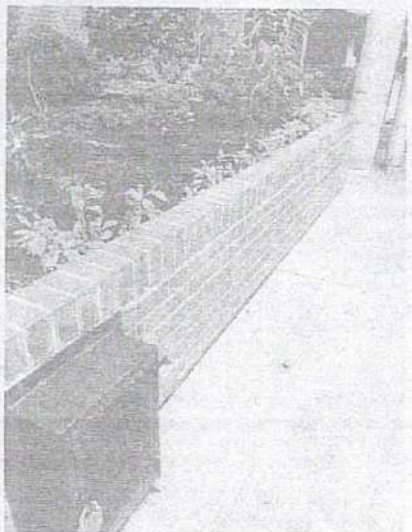
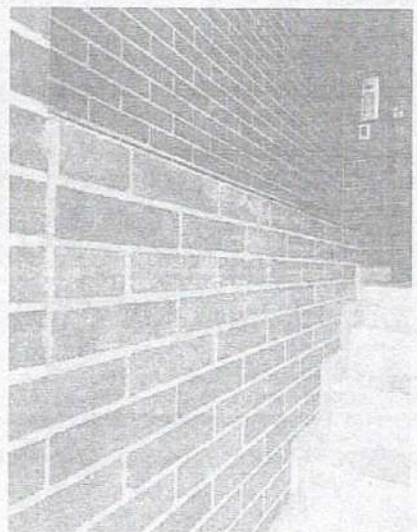
- Ninguna de las jardineras del edificio cuenta con una correcta impermeabilización, razón por la cual los ladrillos a la vista que conforman estas jardineras, permanecen con manchas de color blanco, producto de la humedad permanente por temas del riego de las plantas. Evidentemente, el plástico negro que dejó el constructor dentro de cada jardinera, no constituye un sistema adecuado de impermeabilización, como se observa en las siguientes imágenes.

*La totalidad de las jardineras, presentan manchas en su cerramiento de ladrillo a la vista, producto de la ineficiente impermeabilización*

En visita para la verificación de hechos se observa que no fueron impermeabilizadas las jardineras. Con base en la observación y características del hecho, se califica como una deficiencia constructiva de **AFECTACIÓN GRAVE**, que compromete las condiciones de habitabilidad de esta área privada, en contravención con lo dispuesto en el Código de Construcción del Distrito Capital de Bogotá, adoptado mediante el Acuerdo 20 de 1995:

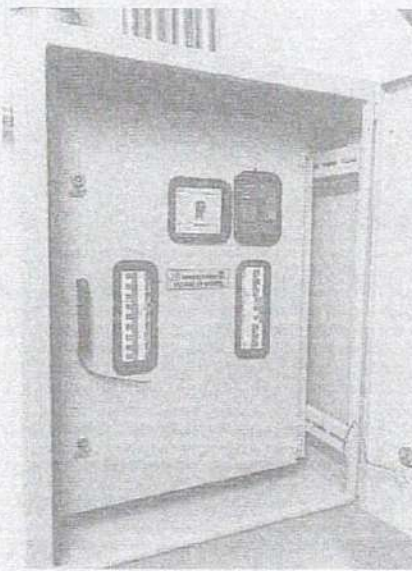
Se observa que los tableros eléctricos de las zonas comunes, no tienen la marcación correspondiente. Al constructor le corresponde entregar la debida señalización de cada uno de los tableros que operan para los servicios comunes del edificio.

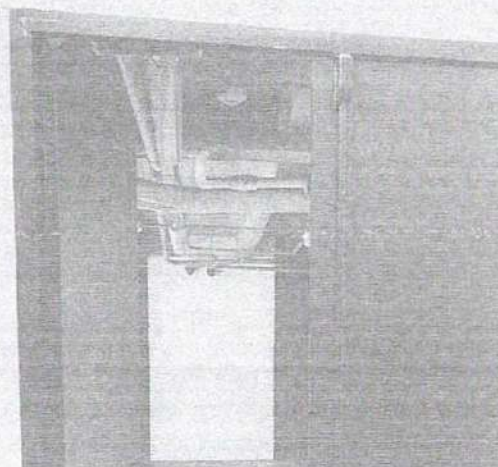
Se debe señalar la tubería de agua potable y de aguas negras, ya que la misma se encuentra sin ninguna identificación.

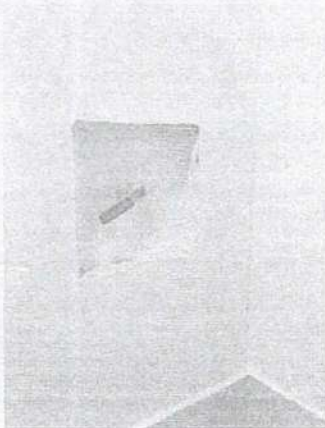
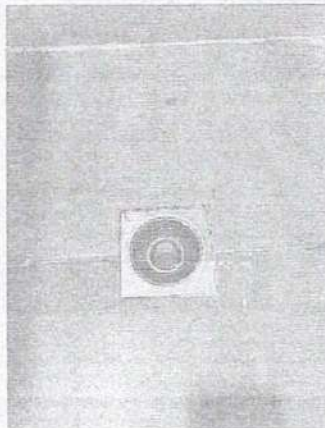
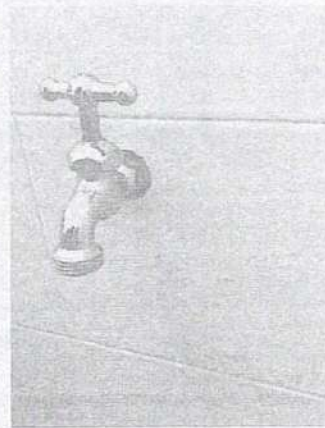
- Pendiente instalación tapa registro y rejilla sifón poceta de aseo.
- Pendiente instalación de escudo en llave poceta de aseo o aplicación boquilla alrededor de la salida de esta llave.

**NOTA:** En la poceta de aseo del segundo piso, tampoco está la rejilla del sifón.

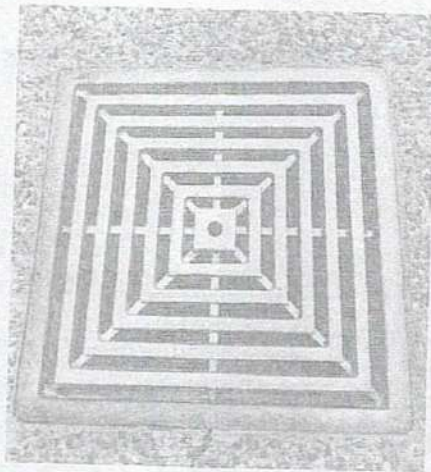
**REJILLAS DE SIFÓN (3UN):** estas rejillas no tienen cómo retirarse para llevar a cabo mantenimiento y limpieza. Esto ha traído inconvenientes a la copropiedad, pues en temporadas de lluvias, estos sifones no funcionan de manera eficiente y correcta, lo que genera encharcamientos duraderos después de las lluvias.

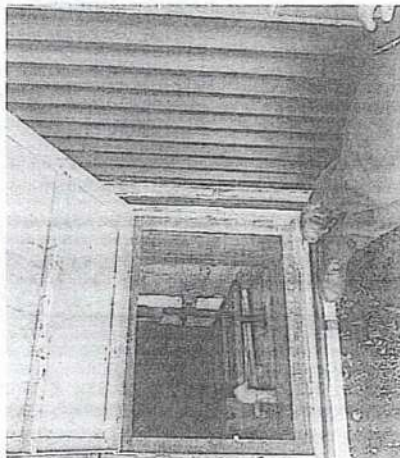
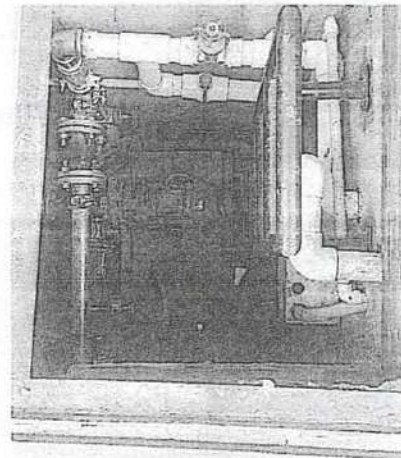
El quejoso manifiesta que la puerta de acceso a los equipos de bombeo no cuenta con un diseño adecuado que evite las filtraciones de aguas provenientes del exterior, así mismo el tamaño del cuarto no es el adecuado para los equipos que se encuentran instalados, lo que implica que la persona que vaya a hacer un mantenimiento a los equipos, no los puede hacer de manera eficiente, pues escasamente tiene espacio para ingresar.

De igual manera el cuarto no cuenta con un equipo eyector que pueda garantizar la extracción de las aguas del nivel frático y las que ingresan por la puerta de acceso. Actualmente el conserje del edificio debe ingresar de manera semanal a retirar el agua que se acumula en el fondo de este espacio. Adicional a lo anterior el cuarto de bombeo no cuenta con ningún tipo de ventilación lo cual hace que este cuarto presente un alto grado de humedad por el ingreso permanente de agua.

El quejoso solicita la entrega total de los equipos para abastecer el cuarto de bombas, respecto a la ventilación de este cuarto el quejoso manifiesta que ya fue subsanado sin embargo el equipo eyector no ha sido entregado por el enajenador por lo cual se establece deficiencia constructiva que se cataloga como **AFECTACIÓN GRAVE**, considerando el riesgo que representa el uso de este bien común. A este respecto, no se da cumplimiento al artículo 24 de la ley 675 de 2001

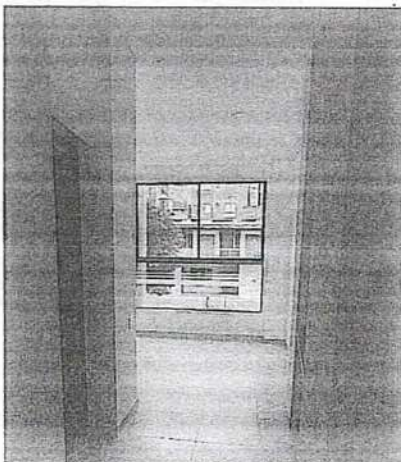
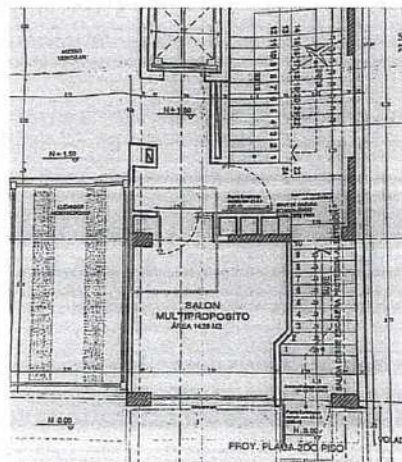
En visita para la verificación de hechos se puede observar en el plano que en el acceso del salón multipropósito se cuenta con una puerta de acceso la cual no fue instalada por el enajenador.

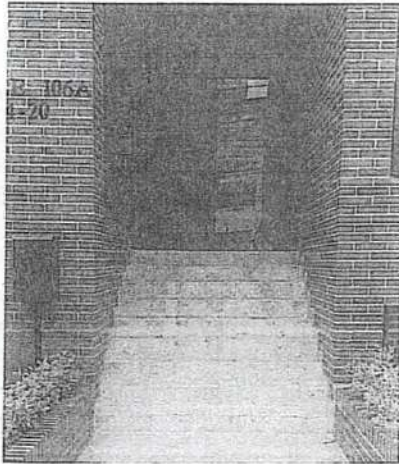
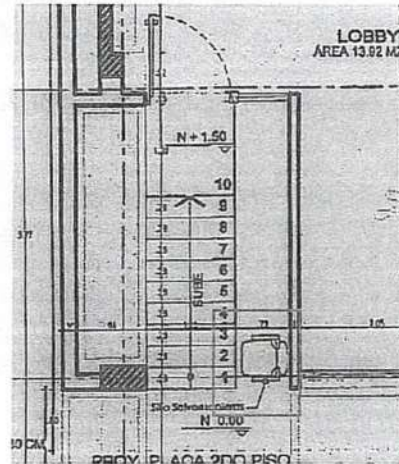
En visita para la verificación de hechos se puede observar en el plano que en el acceso del edificio existe un sistema de silla salva escaleras el cual no fue instalado por el enajenador.

La carencia de la silla registrada en planos es un desmejoramiento de especificaciones en términos del Decreto 419 de 2008. La carencia de la silla o un elemento afín para superar el desnivel entre acceso al edificio y andén es también una deficiencia constructiva y se califica como **AFECTACIÓN GRAVE**. Se incumple lo establecido en la NSR10 y en el Decreto 1538, que dicen:

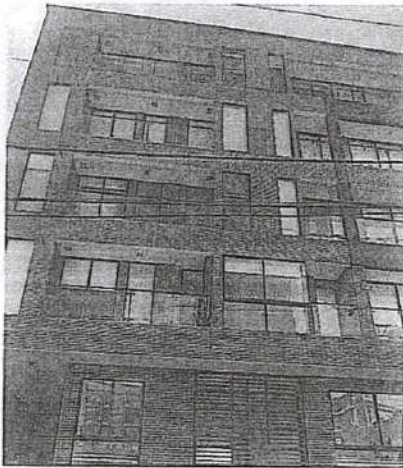
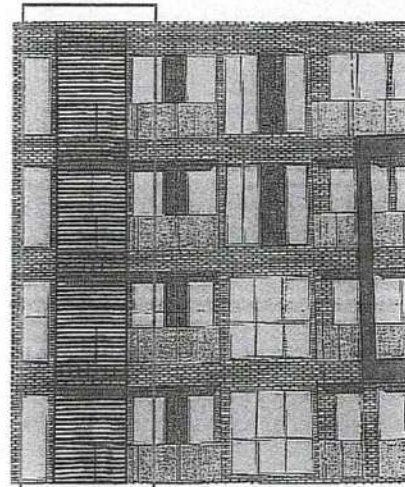
En visita para la verificación de hechos se puede observar que en la fachada no se observa la celosía vertical como se encuentra en plano aprobado por curaduría.

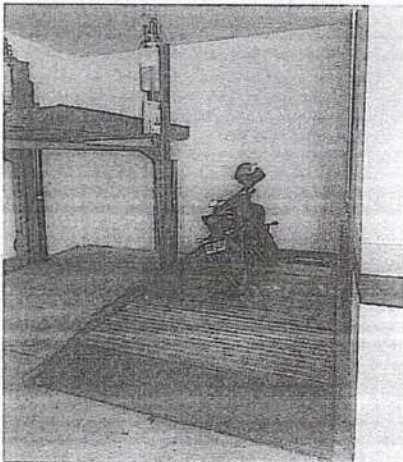
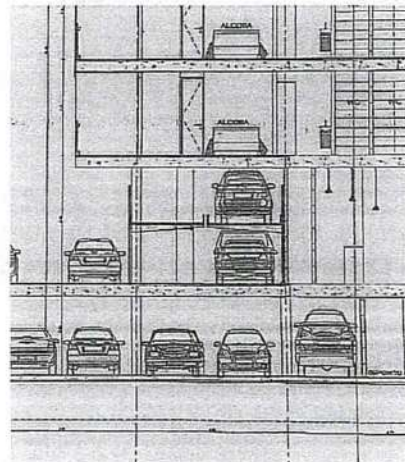
En visita para la verificación de hechos se mide la altura de los duplicadores el cual da de 3.40 metros y en el plano se observa una altura de 3.75 metros, por lo cual no se puede hacer uso del duplicador.

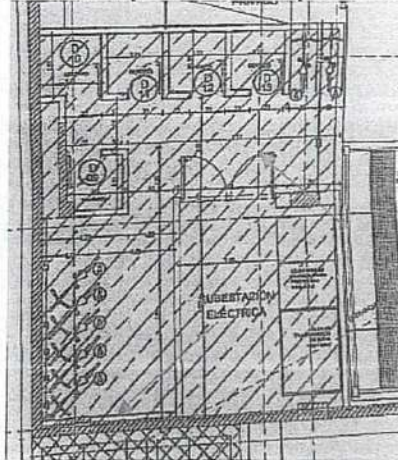
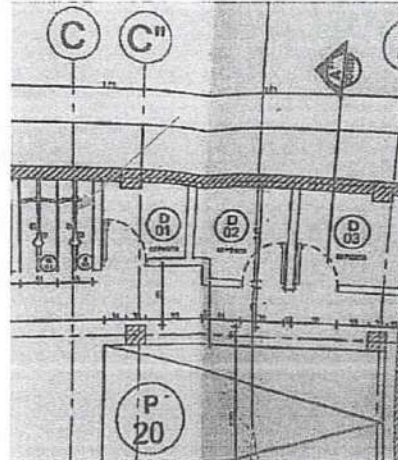
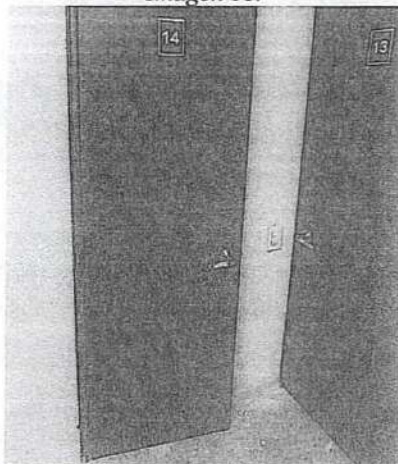
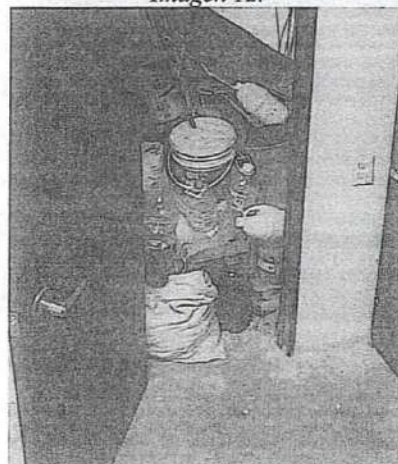
En visita para la verificación de hechos se observa que la numeración de varios de los depósitos no corresponde al plano de modificación de licencia, el depósito identificado actualmente con el número 4 corresponde a un espacio destinado como bicicletero.

En la visita se evidenció diferencias con respecto a las zonas mencionadas en la queja y los planos aprobados por la curaduría. El cambio en relación con lo registrado en planos aprobados en términos del Decreto 572 de 2015, que afectan las condiciones ofrecidas en el proyecto el hecho se califica como deficiencia constructiva que se cataloga como **AFECTACIÓN GRAVE** que contraviene lo prescrito en la ley 400 de 1997 que estipula lo siguiente:

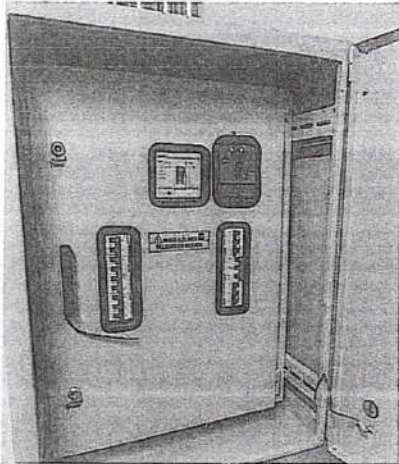
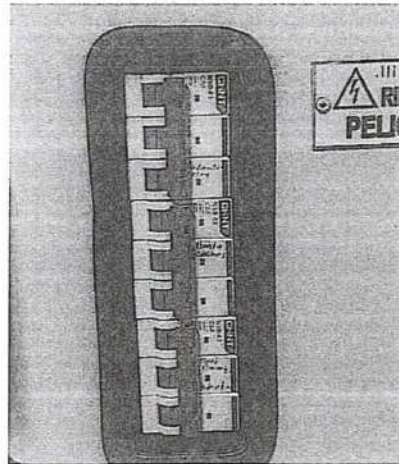
El quejoso manifiesta el edificio no cuenta con la respectiva señalización en las zonas de los cuartos eléctricos.

En visita para la verificación de hechos se observa que no dispone de la señalización de riesgo en el tablero eléctrico por lo cual este hecho es una deficiencia constructiva la cual afecta las condiciones de seguridad y se califica como una **AFECTACIÓN GRAVE** Se incumple lo normado en el Reglamento Técnico de Instalaciones Eléctricas (RETIE), lo cual está indicado de la siguiente manera:

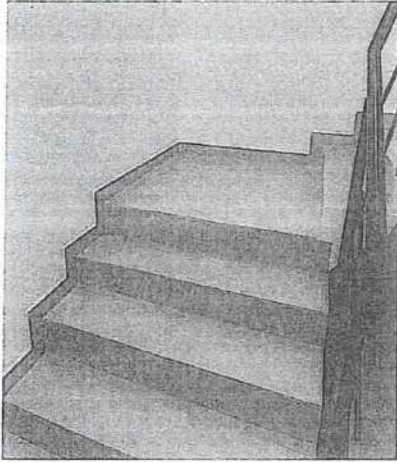
Imagen 17.

El quejoso manifiesta que las escaleras no fueron previstas con pasamanos en ambos costados, ocasionando dificultad en la movilidad a las personas que las requieren, como gente de la tercera edad, niños y personas en condición de discapacidad.

En visita para la verificación de hechos se observa que no están presentes los pasamanos contra el muro de las escaleras de acceso al interior de las torres de forma continua. Por lo cual este hecho es una deficiencia constructiva que afecta las condiciones de seguridad y se califica como **AFECTACIÓN GRAVE**.
