Referencia: **Aviso de Notificación**
Tipo de acto administrativo: **Auto 4499 del 21 de diciembre de 2022**
Expediente No. **1-2020-33529**

INFORME VERIFICACIÓN DE HECHOS No 22-215
18 de abril de 2022

Radicación No. 1-2020-33529 del 26 de noviembre de 2020
No. de la queja 1-2020-33529-1
Quejoso COPROPIETARIOS
Dirección Quejoso CL 70 88 A 06
Proyecto EDIFICIO BONY – Zonas Comunes
Dirección proyecto CL 70 88 A 06
Localidad ENGATIVÁ
Estrato 3
Radicación documentos 400020190309 del 22 de octubre de 2019
Enajenador proyecto (1) JULIETH ALEXANDRA QUITIÁN
(2) MACÍAS BONILLA LUNA
Dirección Enajenador CL 70 88 A 06 / KR 93 75 01
No. de registro (1) 2019215
(2) 2019216

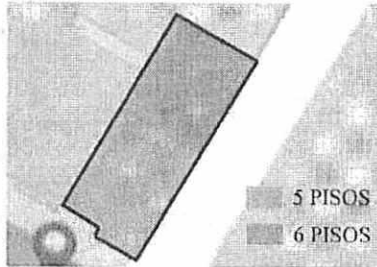
En el texto resaltado se lee: “[...] UNA (1) EDIFICACIÓN EN CINCO (5) PISOS DE ALTURA CON CUBIERTA EN PLACA MACIZA (PRIMER PISO NO HABITABLE), DESTINADA A VIVIENDA MULTIFAMILIAR, OCHO (8) UNIDADES DE VIVIENDA DE INTERÉS SOCIAL [...]” (Énfasis propio)

Contrario a esto, lo observado en la visita (y mencionado por los copropietarios en el recorrido) es que hay nueve (9) unidades de vivienda y que una parte de la volumetría está conformada por cinco (5) plantas (con cubierta plana en donde se ubican los depósitos), pero la otra parte tiene seis (6) plantas, siendo este último piso adicionado un apartamento de más.

La modificación hecha al proyecto construido, en contraste con lo aprobado en la respectiva licencia de construcción, constituye una deficiencia constructiva cuya omisión a la norma (Ley 400 de 1997) se califica como AFECTACIÓN GRAVE:

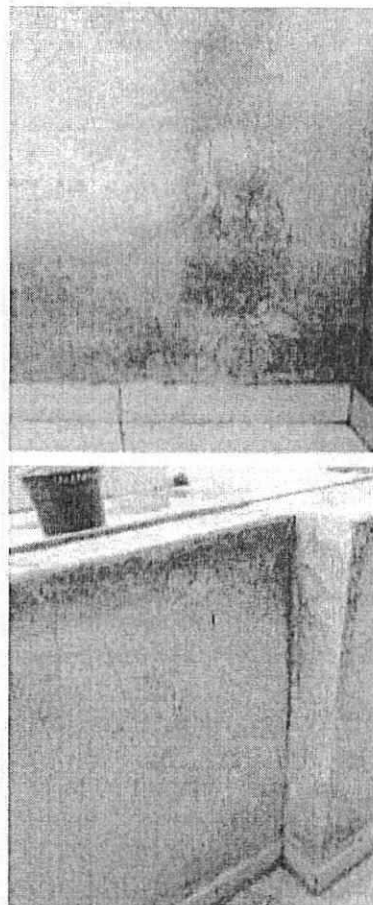
ARTÍCULO B.5.1.3. Todos los elementos de una edificación, estructurales o no, que estén en contacto con el exterior deben protegerse adecuadamente contra la humedad, la temperatura o cualquier otro agente externo que pueda afectar tanto la apariencia y características físicas del elemento, como las condiciones mínimas de higiene, salubridad y comodidad internas.

Por consiguiente, por la filtración de las aguas lluvia evidenciada en los muros de cerramiento de la terraza y de los depósitos, se establece deficiencia constructiva cuya omisión a la norma (Acuerdo 20) se califica como AFECTACIÓN GRAVE.

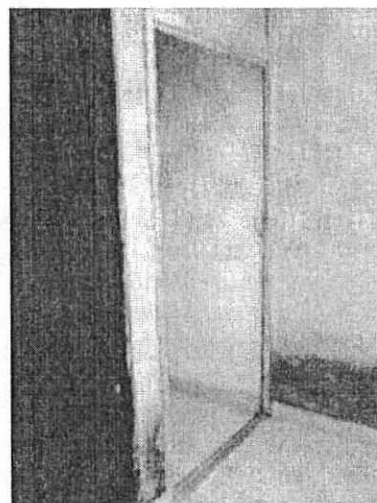
Sobre el punto siete (7) en la queja se indica que la puerta de acceso al edificio no cuenta con buzón de mensajería, lo cual se pudo corroborar en la visita.

Sobre el punto trece (13) los quejosos manifiestan que la puerta para entrar a la terraza es en material acrílico y que no tiene cerradura lo que encuentran bastante inseguro. Para el día de la visita técnica no había puerta; los copropietarios comentan que por un fuerte viento esta se rompió.

A pesar de que en la visita se pudo evidenciar lo manifestado por los copropietarios en la queja sobre estos dos (2) puntos, para estos hechos aplica el mismo razonamiento utilizado en el punto anterior, es decir, no existe ninguna normativa que establezca los criterios de diseño para la construcción de estos elementos ni la obligatoriedad de que se entreguen cumpliendo ciertas características. Tampoco es el tipo de información que se encuentra en la hoja de especificaciones técnicas radicadas ante la Entidad, en la que se resume lo ofertado para el proyecto.

Por tanto, NO SE PUEDE ESTABLECER DEFICIENCIA CONSTRUCTIVA Y/O DESMEJORAMIENTO DE ESPECIFICACIONES POR ESTOS HECHOS.

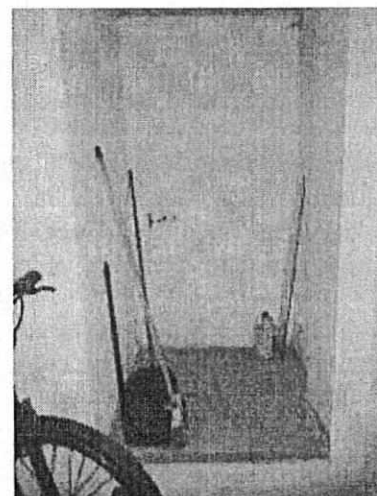
Lo observado en la visita es que el cuarto de aseo al que se refieren los copropietarios es un lugar que sirve de lava-traperos y, por lo mismo, no cumple con las condiciones que requiere una unidad para el almacenamiento de residuos sólidos. Lo que esto significa -en últimas- es que el edificio no cuenta con dicho espacio en absoluto (pues no se evidenció que hubiera otro lugar destinado para tal fin) lo que incumple lo indicado en el Decreto 2981 del 2013, cuando dice que:
