Referencia: **AVISO DE NOTIFICACIÓN**Tipo de acto administrativo: **AUTO No. 1341 del 09 de mayo de 2023**Expediente No. **1-2021-53276-1**

*“Por el cual se abre una investigación administrativa”*

## INFORME VERIFICACIÓN DE HECHOS No 23-099 23 de febrero de 2023

Radicación No.	1-2021-53276 del 24 de diciembre de 2021
No. de la queja	1-2021-53276-1
Quejoso	Francisca Córdoba Lloreda.
Dirección Quejoso	KR 69L 64 34
Proyecto	EDIFICIO BOSQUE IMPERIAL - Zonas Comunes.
Dirección proyecto	KR 69L 64 34
Localidad	Engativá
Estrato	3.
Radicación documentos	NA (No cuenta con registro).
Enajenación proyecto	PROYECTOS Y CONSTRUCCIONES ARKING S.A.S SIGLA: PC ARKING S.A.S 8 UNIDADES
Dirección enajenador	CL 63 BIS 71A 17
No. de registro	NA.

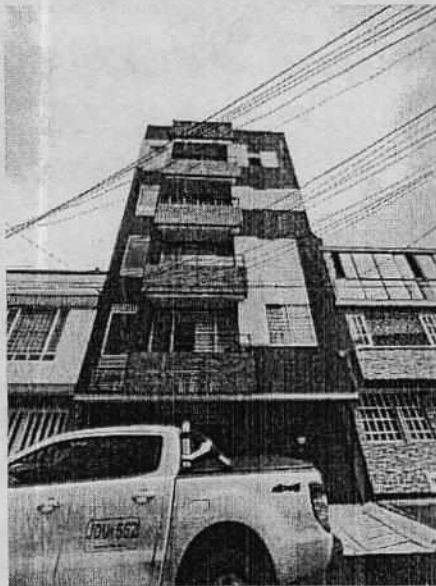
Imagen 1

Los hechos expuestos en la queja hacen referencia a presuntas deficiencias constructivas en el edificio Bosque Imperial en zonas comunes.
