**AUTO No. 1728 DEL 2 DE JUNIO DE 2023**

*“Por el cual se abre una investigación administrativa”*

**INFORME VERIFICACIÓN DE HECHOS No 22-608**  
27 de octubre de 2022

# DIAGNÓSTICO TÉCNICO

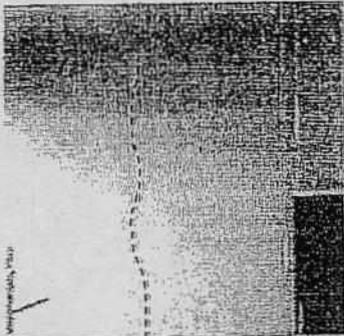
Fotografía 13. Fisura de tendencia vertical en muro perimetral apartamento 201 torre costado sur.

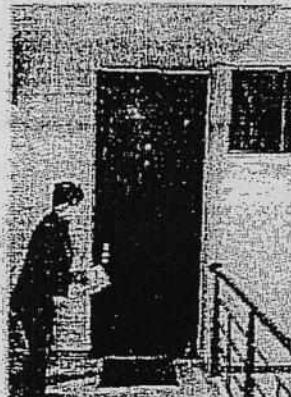
Fotografía 18. Apartamento 203 torre costado sur torre costado sur.

- **Apartamento 203:** Se realiza la inspección al interior del apartamento en compañía del señor Jaime Acevedo Sánchez quien es el encargado del inmueble. Se identifican fisuras de tendencia diagonal, vertical y horizontal de entre 1.5mm y 3mm de abertura y 1.5m de longitud localizadas en muros interiores y perimetrales, también se evidencia fisuras de tendencia longitudinal entre vértices de muros interiores y placa de entepiso, adicionalmente se observa fisura típica de tendencia diagonal en muro perimetral costado sur. (Ver fotografías 18 a la 24).

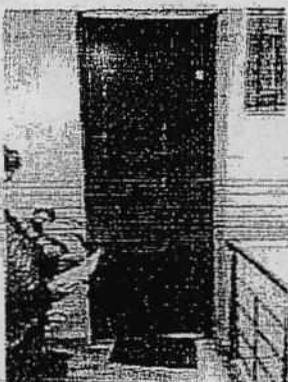
Fotografía 33. Apartamento 403 torre costado sur.

- **Apartamento 403:** Se realiza la inspección al interior del apartamento en compañía de la señora María Mercedes Fernández quien es la responsable del inmueble. Se identifica fisura típica de tendencia diagonal en muro perimetral costado sur, también se observan fisuras entre vértices de muros interiores y placa de entepiso de tendencia longitudinal de aproximadamente 1.5mm de abertura y fisuras de tendencia vertical de aproximadamente 35cm de longitud y 2mm de abertura localizada en muros interiores, (Ver fotografías 33 a la 34).

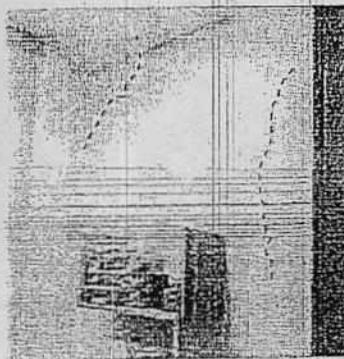
Fotografía 34. Fisuras en muros interiores apartamento 403 torre costado sur.

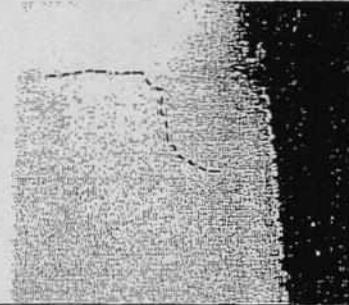
Fotografía 44. Fisura de tendencia diagonal en muro perimetral costado sur-fisura típica apartamento 504 torre costado sur.

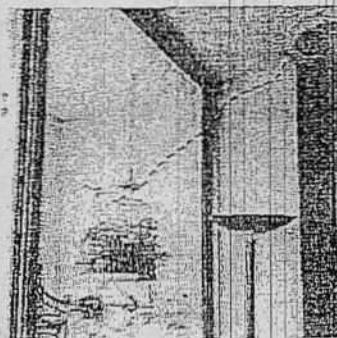
Fotografía 74. Fisuras de tendencia diagonal en muros exteriores zona de balcón apartamento 501 torre costado norte.
