Referencia: **AVISO DE NOTIFICACIÓN**
Tipo de acto administrativo: **AUTO No. 1726 del 02 de junio de 2023**
Expediente No. **1-2021-35213-1**

AUTO No. 1726 DEL 2 DE JUNIO DE 2023

Radicación No.	1-2021-35213 del 27 de agosto de 2021
No. de la queja	1-2021-35213-1
Quejoso	IDIGER
Dirección Quejoso	DG 47 77A 09 – INT 11
Proyecto	MIRADOR DEL PARQUE / Zonas Comunes
Dirección proyecto	KR 17 136 53
Localidad	USAQUEN
Estrato	5
Radicación documentos	400020100181 del 08 de julio de 2010
Enajenador	(1) BUILDING & MINING CONTRACTORS SAS (2) MORA GARCIA Y CIA S EN CA
Dirección enajenador	(1) KR 21 98 71 - PISO 7 (2) CL 99 7A 25 - OF 02
No. de registro	(1) 2010065 (2) 2006062

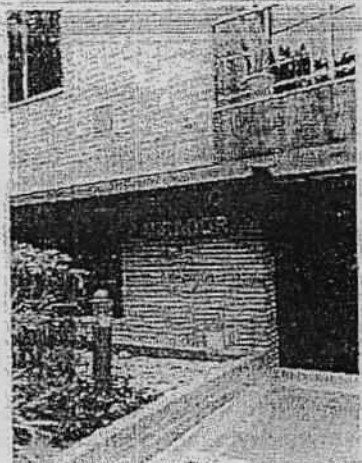
En el predio evaluado se emplaza el "Edificio Mirador del Parque PH", conformado por dos torres de apartamentos de cinco (05) niveles y un (01) semisótano, de uso residencial, construido bajo un sistema estructural en pórticos en concreto y placa de entrepiso en concreto reforzado, (ver fotografías 1 y 2). La visita técnica se realiza en compañía de la señora María Del Socorro

Fotografías 1 y 2. Fachada predio inspeccionado.

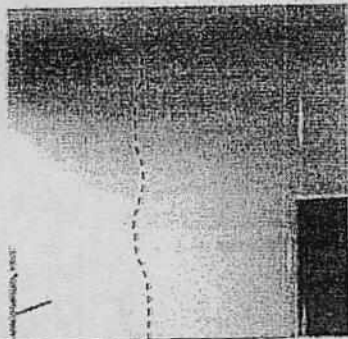
Fotografía 13. Fisura de tendencia vertical en muro perimetral apartamento 201 torre costado sur.

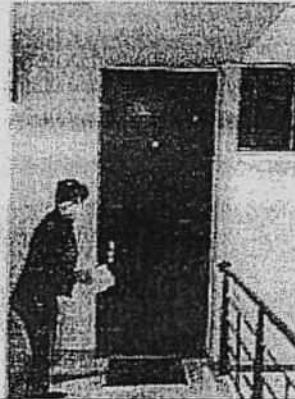
- **Apartamento 203:** Se realiza la inspección al interior del apartamento en compañía del señor Jaime Acevedo Sánchez quien es el cargado del inmueble. Se identifican fisuras de tendencia diagonal, vertical y horizontal de entre 1.5mm y 3mm de abertura y 1.5m de longitud localizadas en muros interiores y perimetrales, también se evidencia fisuras de tendencia longitudinal entre vértices de muros interiores y placa de entepiso, adicionalmente se observa fisura típica de tendencia diagonal en muro perimetral costado sur (Ver fotografías 18 a la 24).

Fotografía 18. Apartamento 203 torre costado sur torre costado sur.

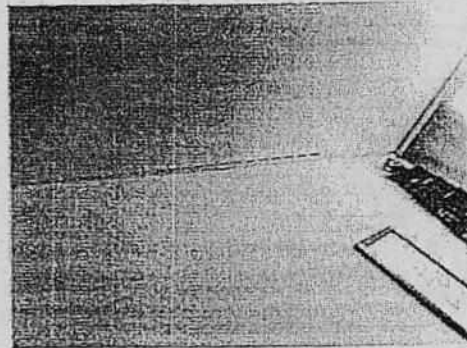
- **Apartamento 204:** Se realiza la inspección al interior del apartamento en compañía del señor Gustavo bedoya quien es el responsable del inmueble. Se identifican fisuras típicas de tendencia longitudinal entre vértices de muros perimetrales y placa de entepiso, fisuras de tendencia diagonal y vertical de aproximadamente 2mm de abertura y 80cm de longitud localizadas en muros interiores y perimetrales, (Ver fotografías 25 a la 28).

Fotografía 25. Apartamento 204 torre costado sur.

Fotografía 26. Fisuras entre vértices muros perimetrales y placa de entrepiso apartamento 204- fisura típica torre costado sur.

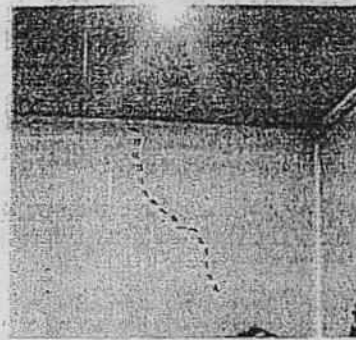
Fotografía 30. Fisura de tendencia diagonal en muro perimetral costado sur-fisura típica apartamento 304 torre costado sur.

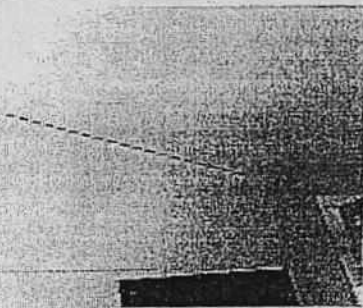
Fotografía 31. Fisuras entre vértices muros perimetrales y placa de entepiso apartamento 304 torre costado sur.

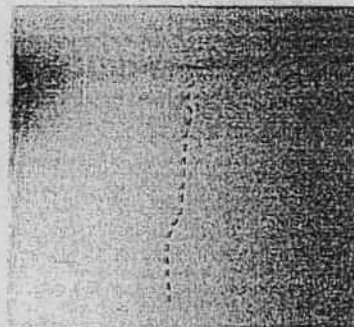
Fotografía 32. Fisura en muros perimetrales apartamento 304 torre costado sur.

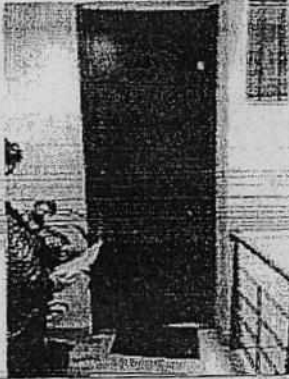
- **Apartamento 403:** Se realiza la inspección al interior del apartamento en compañía de la señora María Mercedes Fernández quien es la responsable del inmueble. Se identifica fisura típica de tendencia diagonal en muro perimetral costado sur, también se observan fisuras entre vértices de muros interiores y placa de entepiso de tendencia longitudinal de aproximadamente 1.5mm de abertura y fisuras de tendencia vertical de aproximadamente 35cm de longitud y 2mm de abertura localizada en muros interiores, (Ver fotografías 33 a la 34).

Fotografía 33. Apartamento 403 torre costado sur.

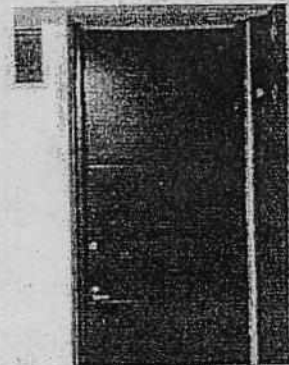
- **Apartamento 404:** Se realiza la inspección al interior del apartamento en compañía de la señora Tania Balaguera quien es la responsable del inmueble. Se identifica fisura típica de tendencia diagonal en muro perimetral costado sur, también se observan fisuras entre vértices de muros interiores y placa de entepiso de tendencia longitudinal de aproximadamente 1.5mm de abertura, manchas de humedad en muros interiores y cara inferior de placa de entepiso, desprendimiento de pañete en muro de antepecho y fisura de tendencia vertical y diagonal en muro interior, (Ver fotografías 35 a la 42).

Fotografía 35. Apartamento 404 torre costado sur.

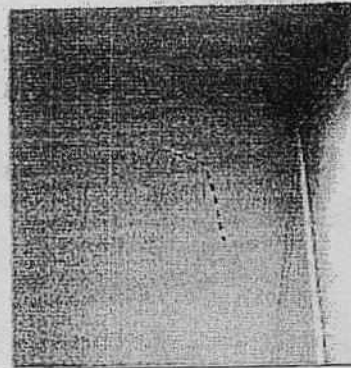
Fotografía 36. Fisura de tendencia diagonal en muro perimetral costado sur-fisura típica apartamento 404 torre costado sur.

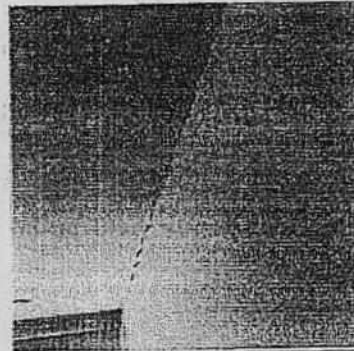
Fotografías 37 y 38. Fisuras entre vértices de muros interiores y placa de entpiso apartamento 404- fisura típica torre costado sur.

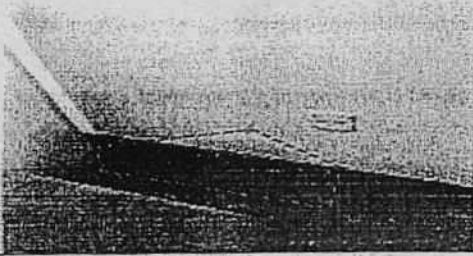
Fotografía 39. Manchas de humedad en muros interiores apartamento 404 torre costado sur.

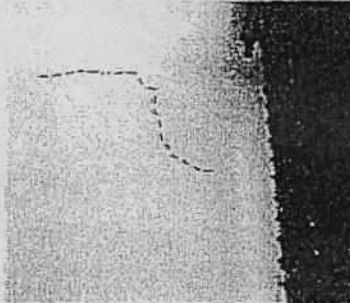
Fotografía 44. Fisura de tendencia diagonal en muro perimetral costado sur-fisura típica apartamento 504 torre costado sur.

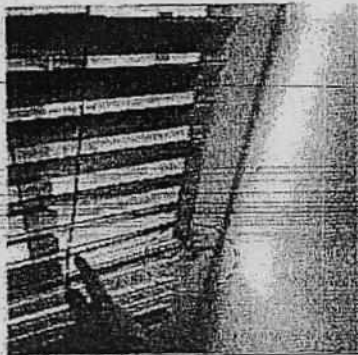
Fotografías 45.y 46. Manchas de humedad muro de antepecho apartamento 504 torre costado sur.

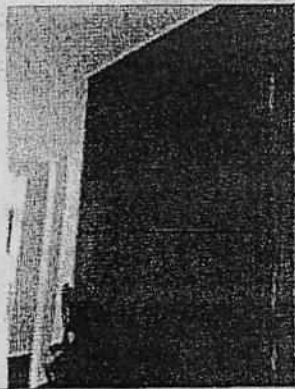
- **Apartamento 201:** Se realiza la inspección al interior del apartamento en compañía de la señora Marlén leal quien es la responsable del inmueble. Se identifica fisura de tendencia diagonal de aproximadamente 1mm de abertura y 15cm de longitud localizada en muros interiores, fisuras en recubrimiento de columnas costado norte y fisura en acaobados de baldosa se zona de baño, (Ver fotografías 47 a la 50).

Fotografía 47. Apartamento 201 torre costado norte.

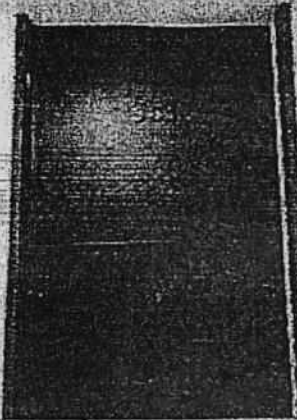
- **Apartamento 301:** Se realiza la inspección al interior del apartamento en compañía del señor Andrés Mayorga quien es el responsable del inmueble. Se identifica fisura de tendencia diagonal de aproximadamente 1.5mm de abertura y 1m de longitud localizada en muro interior, fisura típica en vértices entre muro y placa de entepiso de tendencia longitudinal, fisura en muros de antepecho de tendencia horizontal de aproximadamente 1.5mm de abertura y 35cm de longitud, (Ver fotografías 51 a la 54).

Fotografía 51. Apartamento 301 torre costado norte.

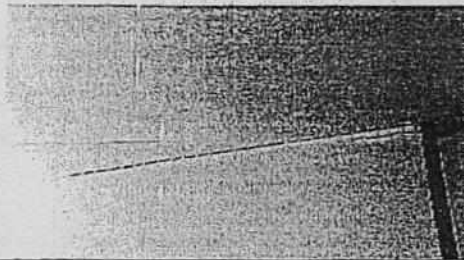
Fotografía 56. Fisuras entre vértices de muros interiores y placa de entepiso apartamento 304- fisura típica torre costado norte.

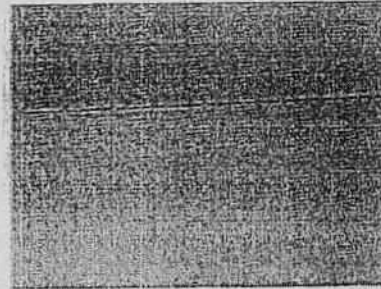
Fotografía 60. Fisuras entre vértices de muros interiores y placa de entrepiso apartamento 401- fisura típica torre costado norte.

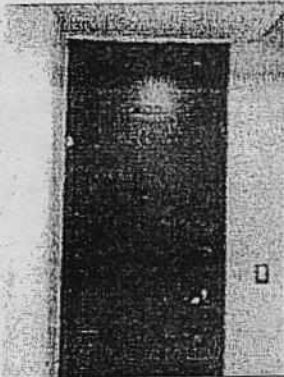
Fotografía 65. Apartamento 402 torre costado norte.

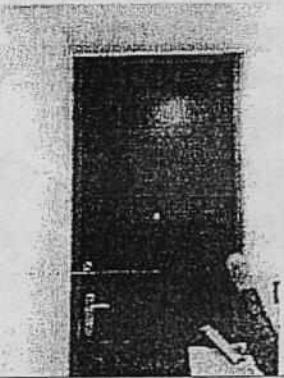
- **Apartamento 501:** Se realiza la inspección al interior del apartamento en compañía de la señora Juana Arbeláez quien es la responsable del inmueble. Se identifican fisura y grietas de tendencia vertical, diagonal y horizontal de entre 3mm de abertura y 6mm de abertura y hasta 1.5m de longitud localizadas en muros interiores y perimetrales, así como fisuras de tendencia diagonal de aproximadamente 1, fisura típica en vértices entre muro y placa de entrepiso, manchas de humedad en muros interiores y cara inferior de la placa de entrepiso, (Ver fotografías 67 a la 76).

Fotografía 67. Apartamento 501 torre costado norte.

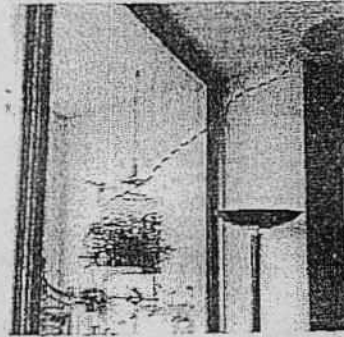
Fotografía 74. Fisuras de tendencia diagonal en muros exteriores zona de balcón apartamento 501 torre costado norte.

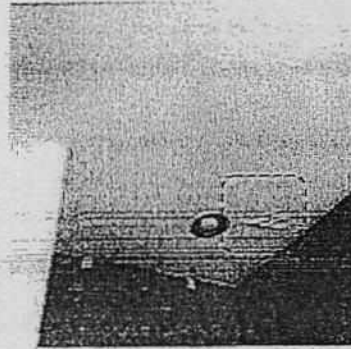
Fotografías 75 y 76. Manchas de humedad en muros interiores y cara inferior de placa de entrepiso apartamento 501 torre costado norte.

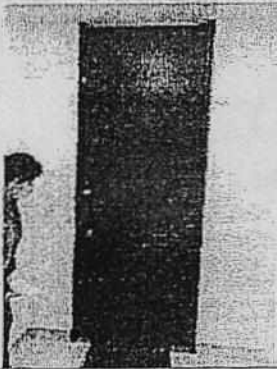
Fotografía 77. Apartamento 502 torre costado norte.

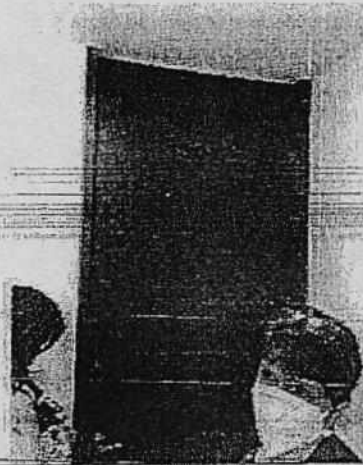
Fotografía 81. Apartamento 503 torre costado norte.

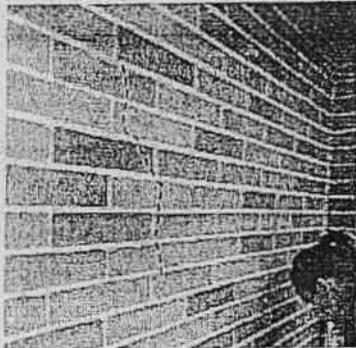
Fotografías 87 y 88. Fisuras en mampuestos muros perimetrales zona de parqueadero.
